# 女川原子力発電所2号機 地震後の設備健全性確認の状況

平成26年11月11日  
東北電力株式会社

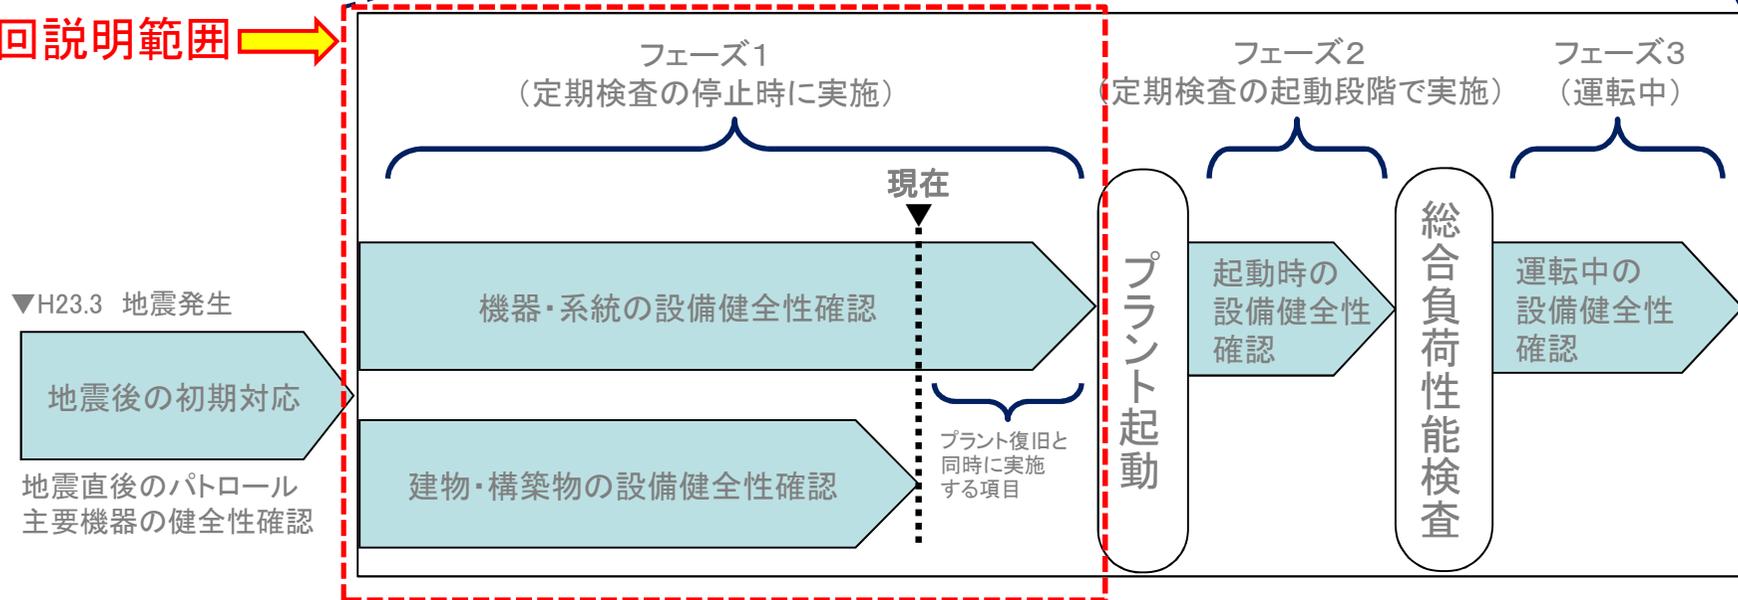
注記 フェーズ1：定期検査の停止期間中における機器・系統レベルの点検・評価  
 フェーズ2：定期検査の起動段階におけるプラント全体の健全性確認  
 フェーズ3：運転期間中における地震影響の継続監視(データ採取)

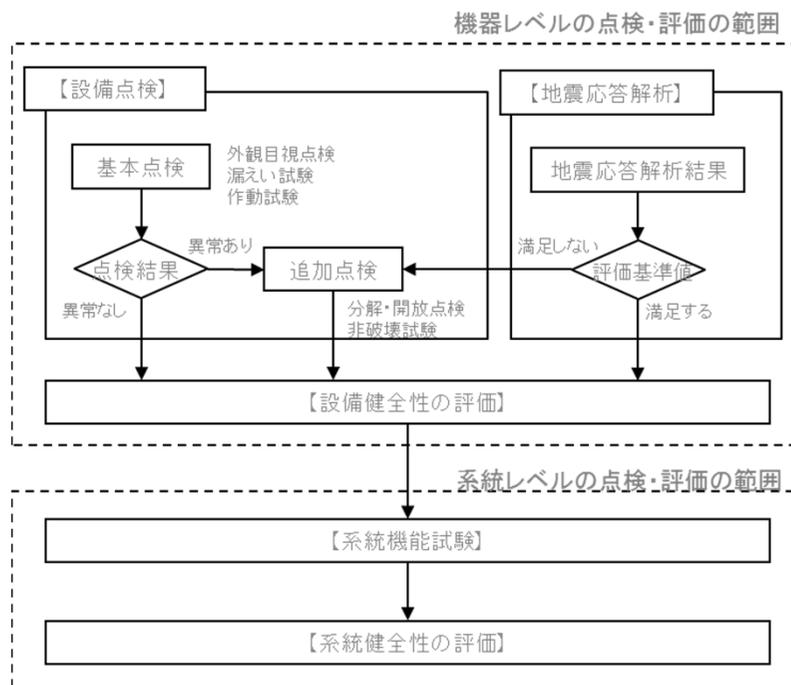
## 機器・系統

### ○機器・系統の設備健全性確認

- 各設備が受けた地震による影響を外観目視点検, 漏えい試験, 作動試験等により確認。
- 本地震の観測波に基づく設備の解析的な評価を実施。
- 系統試験を実施し, 系統全体の機能が正常に発揮されることを評価。

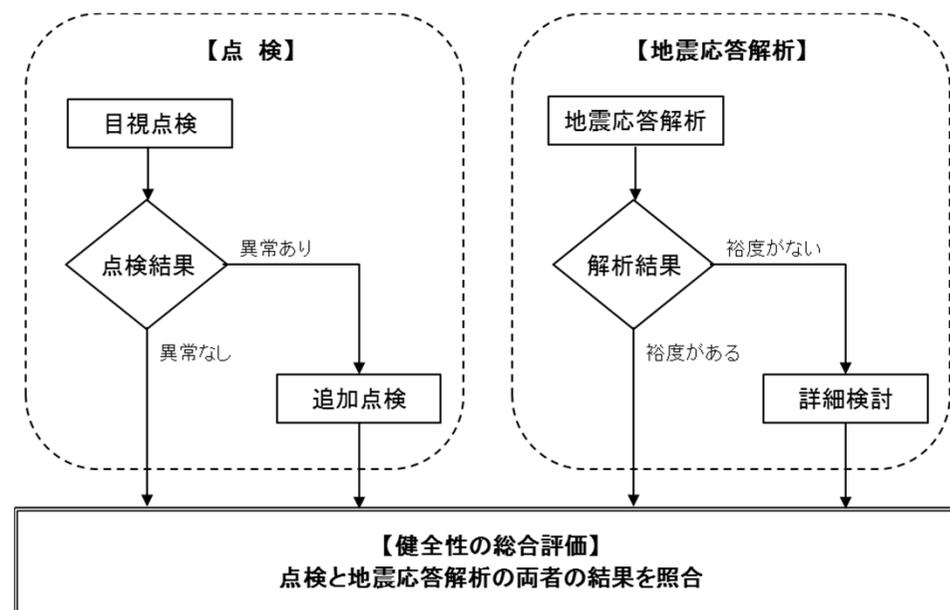
## 建物・構築物

### ○建物・構築物の設備健全性確認

- 建物・構築物が受けた地震による影響を目視点検により確認。
- 本地震による地震応答解析を実施

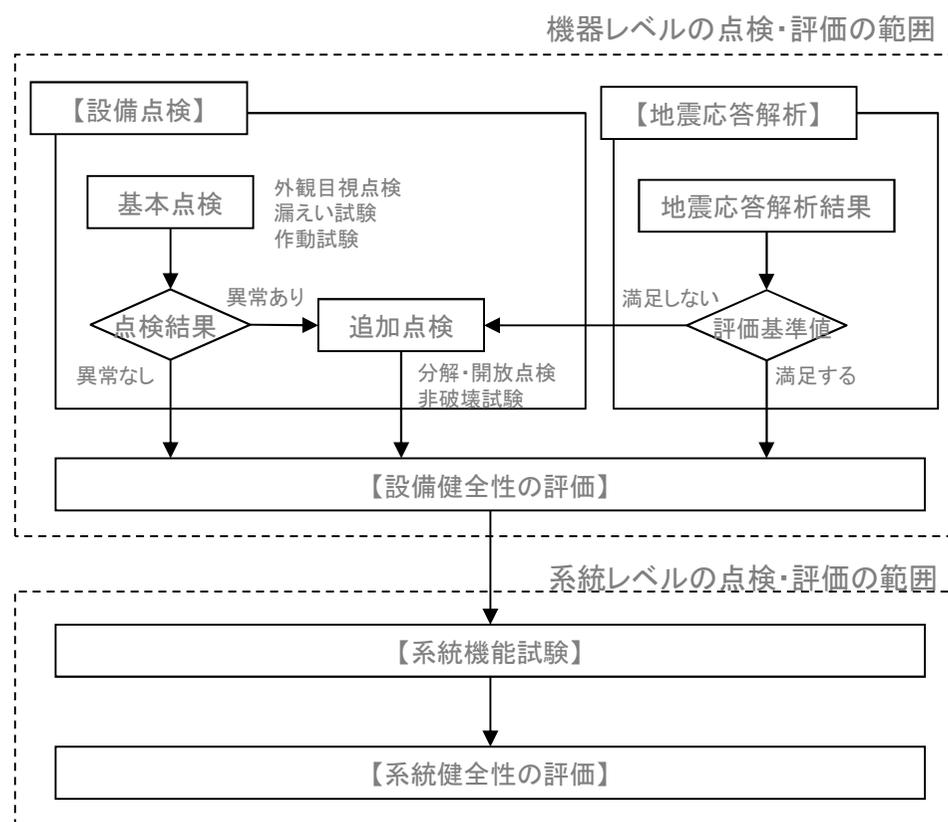
## 2.1 機器・システムに関する設備健全性評価の概要

- 安全上重要な機器については、設備点検と地震応答解析を実施し、両者の結果を照合して健全性の評価を行う。
- 基本点検で異常が確認された場合、あるいは地震応答解析で評価基準値を満足しない場合は追加点検を行う。
- 設備の健全性評価後、系統単位による機能試験を実施し、系統の健全性の評価を行う。

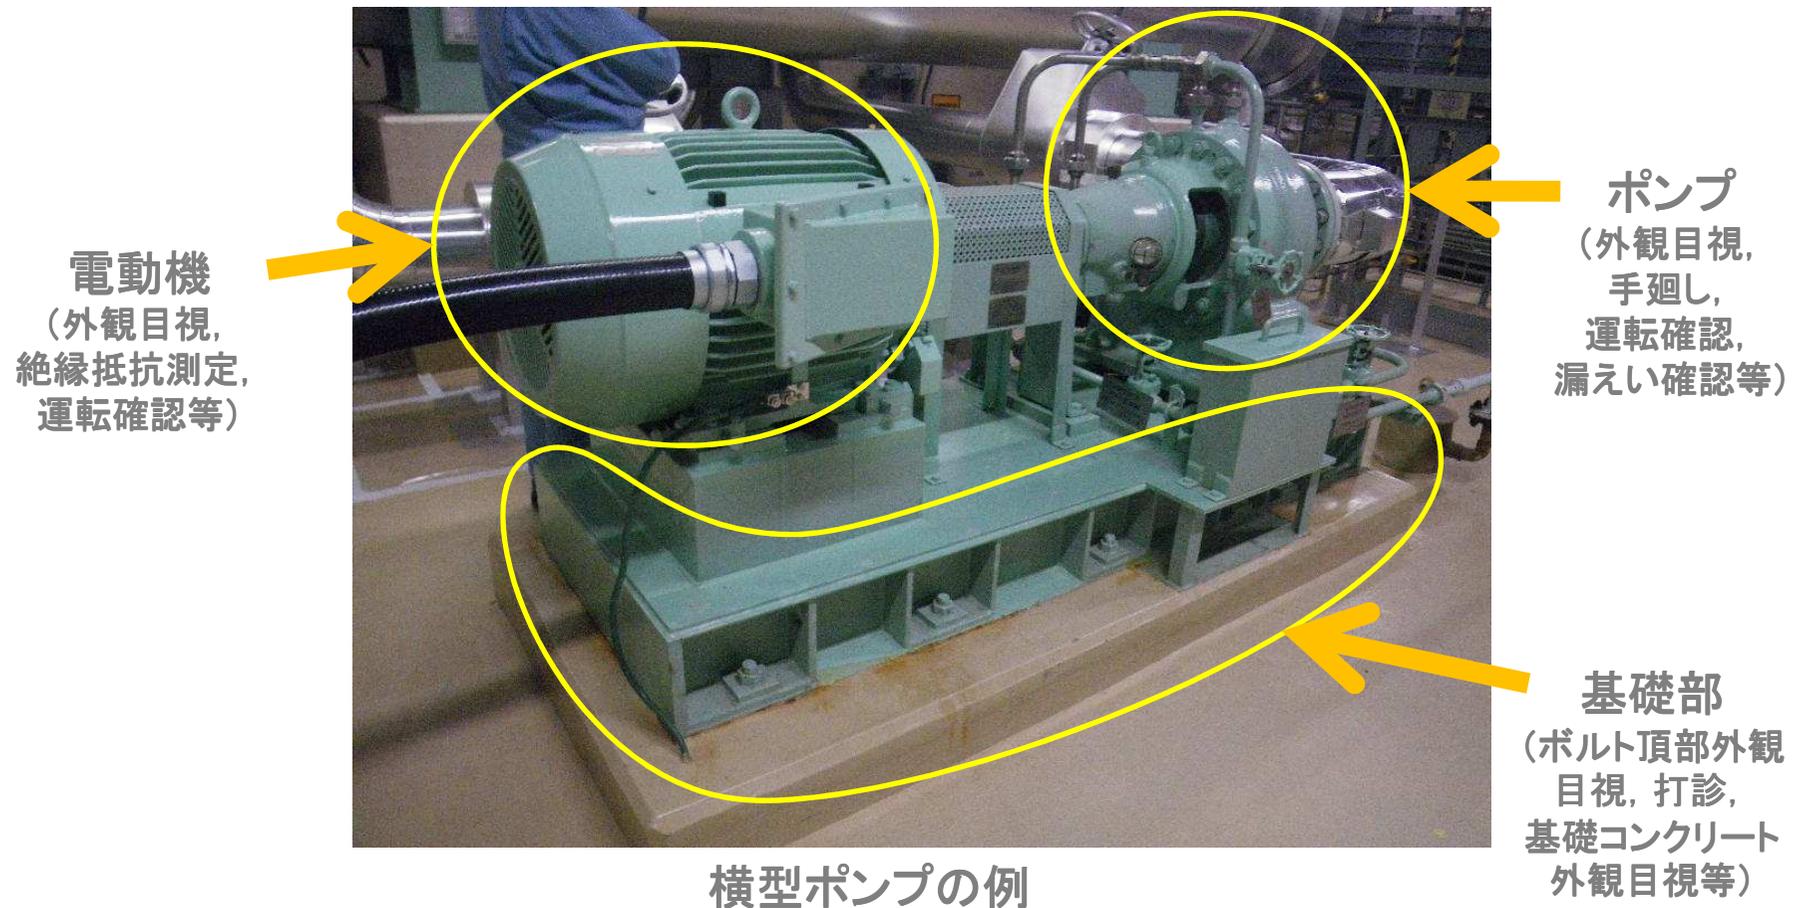
## 2.2 設備点検(基本点検)

基本点検においては、各設備の種類や設置方法等によって、地震時に想定される損傷の形態が異なることから、「原子力発電所耐震設計技術指針(JEAG4601)」を参考に、地震による機能・構造への影響が類似していると考えられる機種(54機種:付録2)に分類し、機器単位の地震の損傷要因モードに対応した点検を実施。

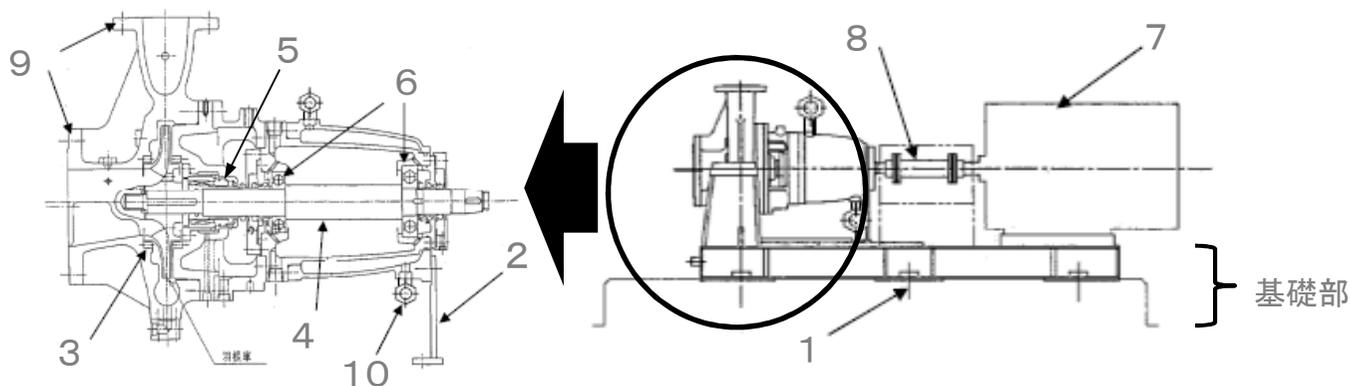
横形ポンプにおける損傷要因モードと点検手法(例)

ポンプ本体・電動機	点検手法
	①外観目視
	②センタリング, 手廻し
	③絶縁抵抗測定
	④起動前確認(冷却水, 油, フランジ)
	⑤回転方向, 寸動確認
	⑥運転確認, 漏えい確認

ポンプ基礎部	点検手法
	⑦ボルト頂部外観確認
	⑧グラウト, 基礎コンクリート外観目視
	⑨打診

部位名	
1	基礎ボルト
2	支持脚
3	ライナーリング
4	軸
5	メカニカルシール
6	軸受
7	電動機
8	軸継手
9	ケーシングノズル
10	冷却水配管

地震による損傷要因	現象	点検手法
ポンプ本体応答過大	ケーシング転倒モーメント過大	①⑦⑧⑨
ケーシング応答過大	ケーシング応力過大	①
	ケーシング変形過大	②⑤⑥
	ケーシングとロータの接触	②⑤⑥
ロータ応答過大	軸応力過大	②⑤⑥
	軸変形過大	①⑥
	軸受荷重過大	⑥
電動機応答過大	電動機機能喪失	③⑤⑥
	電動機変形過大	①⑤⑥
配管応答過大	配管反力過大	①⑥
	冷却水配管反力過大	①④⑥
冷却水配管応答過大	冷却水配管損傷	①④⑥
	基礎ボルト応力過大	基礎ボルト損傷
	支持脚応力過大	支持脚損傷
	軸継手相対変位過大	軸継手損傷
	ケーシングノズル部損傷	ケーシングノズル部損傷
	冷却水配管損傷	軸受冷却不能
	摺動部(ライナーリング)部損傷	摺動部(ライナーリング)部損傷
	軸損傷	軸損傷
	メカニカルシール損傷	メカニカルシール損傷
	軸受損傷	軸受損傷

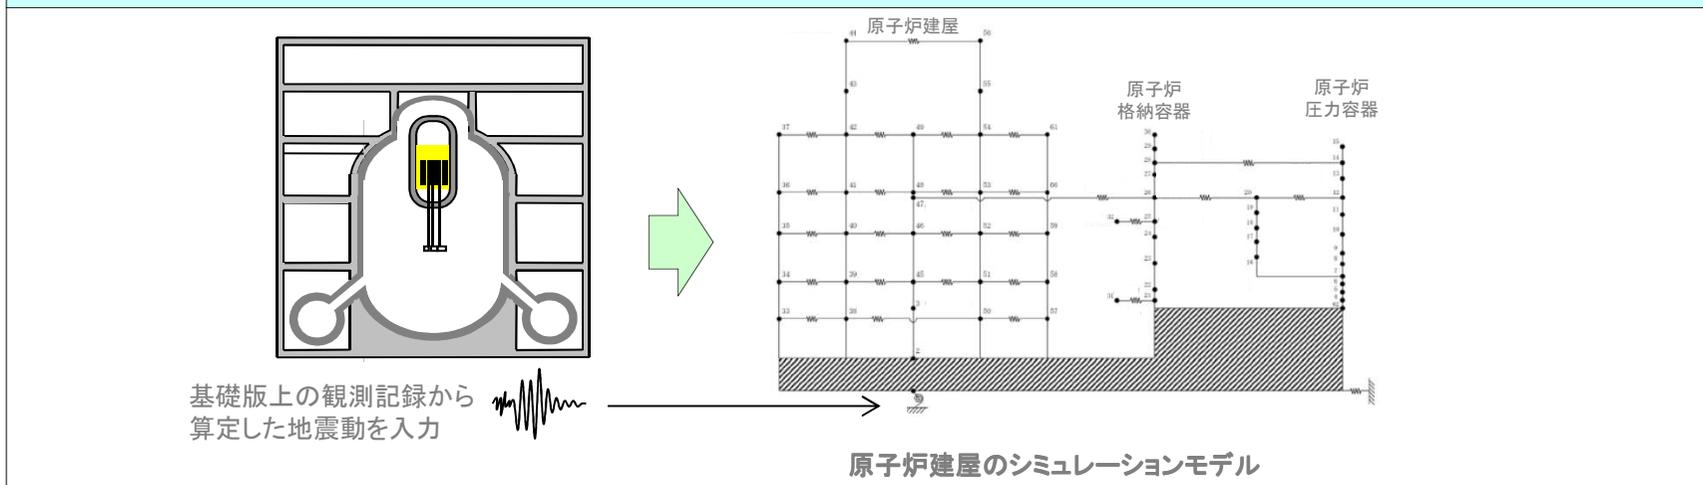
## 2.4 地震応答解析の概要

3.11地震および4.7地震における地震観測記録

地震時の建屋応答の再現解析(シミュレーションモデルの作成)

原子炉建屋・大型機器(原子炉圧力容器, 原子炉格納容器等)の地震応答解析

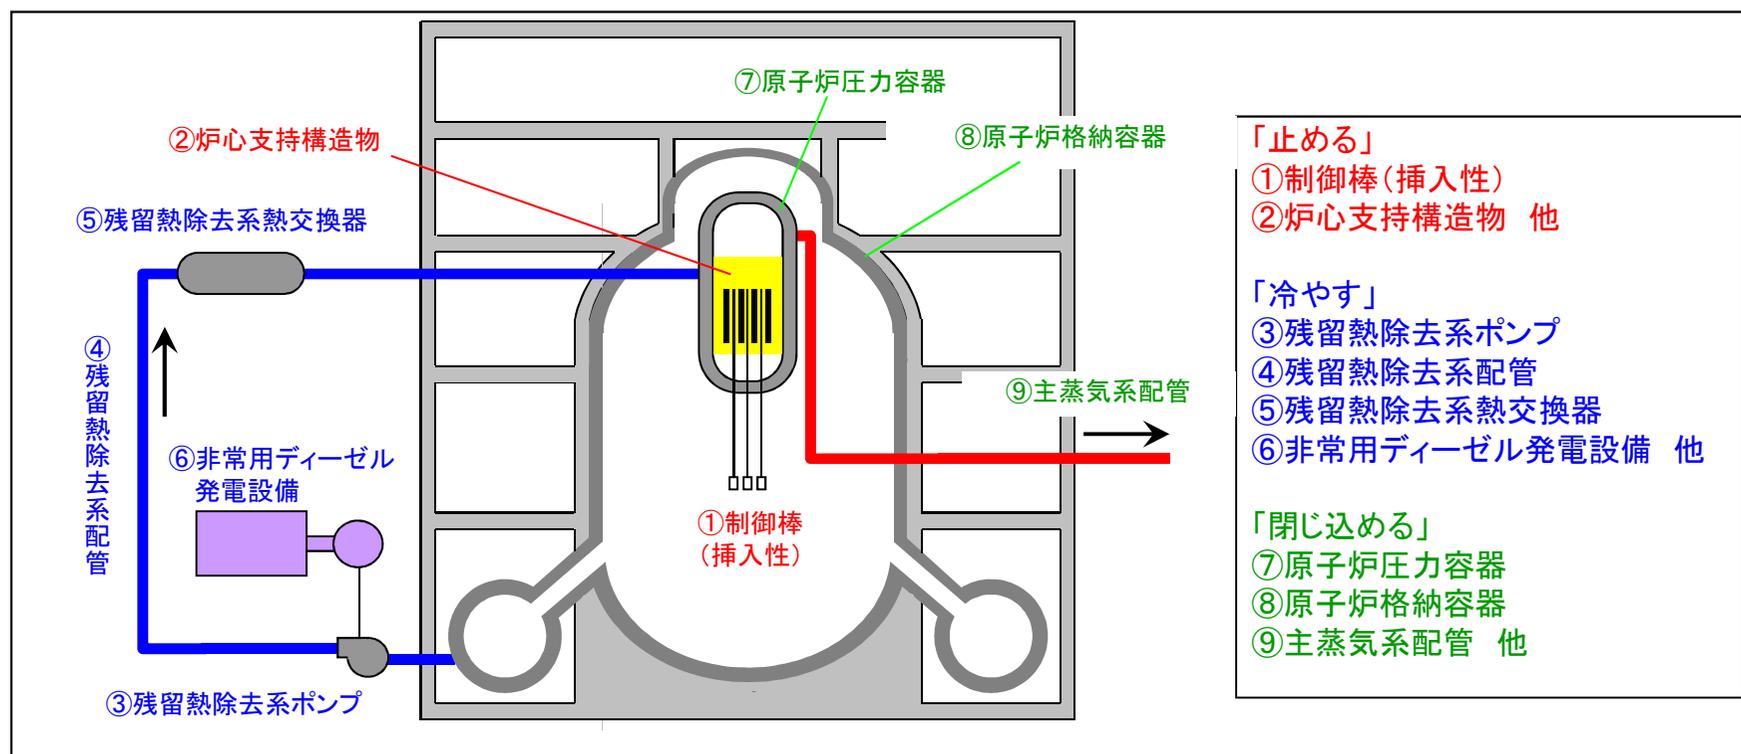
(評価対象設備の例)

耐震安全上重要な設備および耐震安全上重要な設備に波及的破損を生じさせるおそれのある設備を対象とし、構造強度評価(125設備)、動的機能維持評価(35設備)を実施。

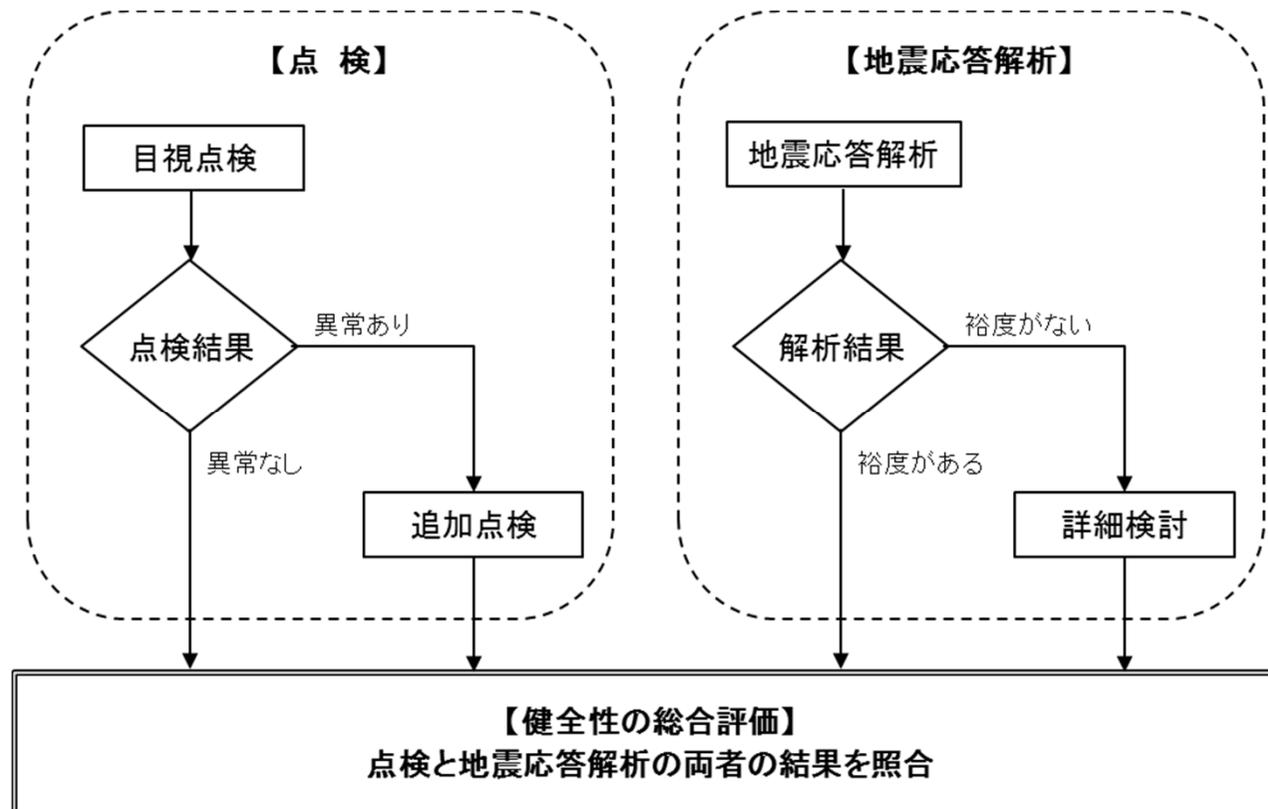
## 3.1 建物・構築物に関する健全性評価の概要

- 安全上重要な建物・構築物については、点検と地震応答解析を実施し、両者の結果を照合して健全性の総合評価を行う。
- 目視点検で異常が確認された場合には、追加点検を行う。
- 地震応答解析結果において裕度がない場合は、詳細検討を行う。

点検計画および点検結果等の妥当性について、第三者機関で確認を実施

点検による評価	
		異常なし	異常あり
地震応答解析の結果に基づく構造評価	裕度がある	評価終了 (異常なし)	・損傷の原因究明 ・損傷の健全性への影響を評価
	裕度がない	下記検討を実施 ・より詳細な追加解析 ・モックアップ試験等

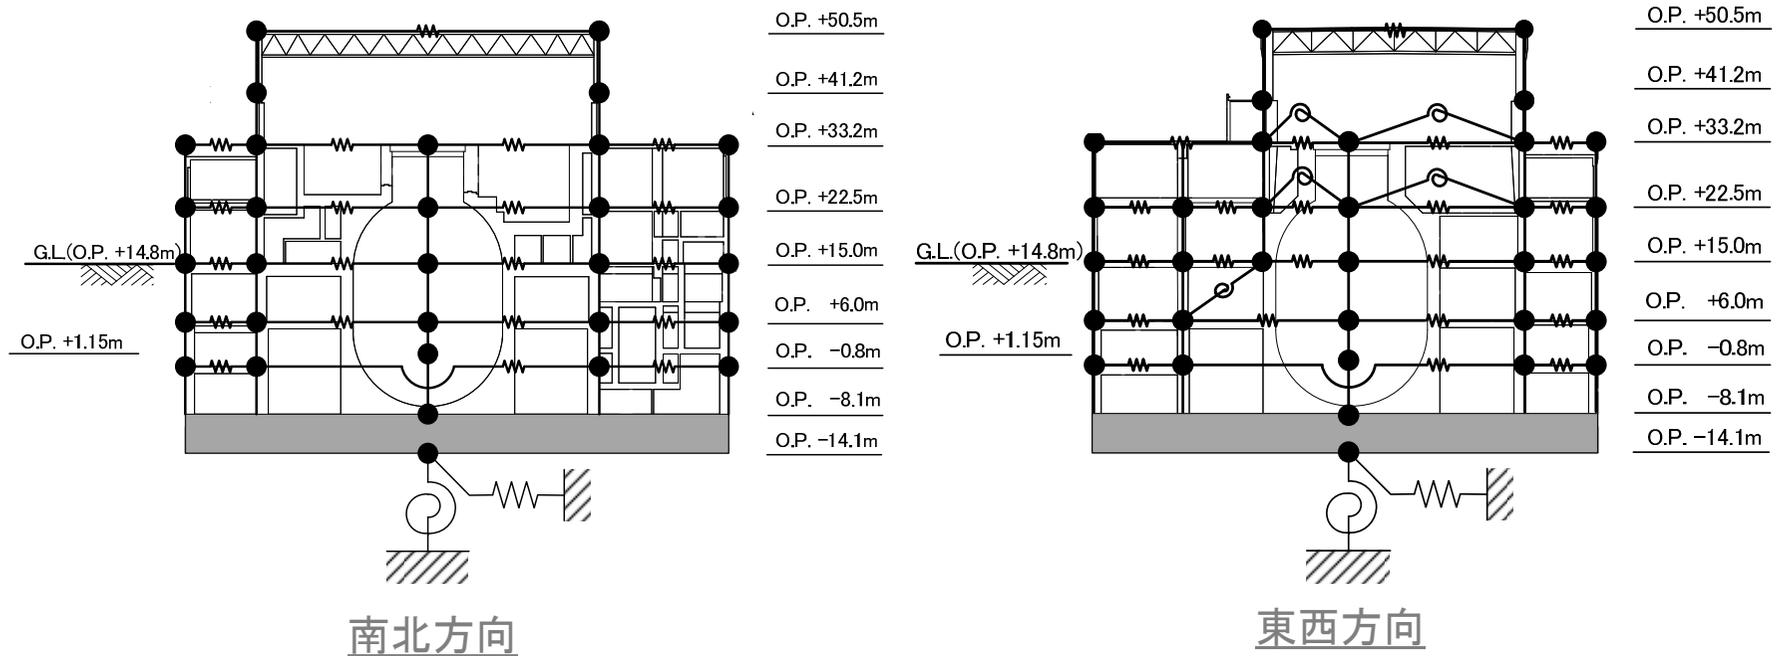
2号機原子炉建屋 シミュレーションモデル概要図

- 建屋の地震観測記録との適合性を踏まえ、各種係数を再設定
- 観測記録を入力した地震応答解析
