## 第5回安全性検討会議資料

## 各論点毎の検討結果

### Ⅲ プルサーマルに係る安全性等について

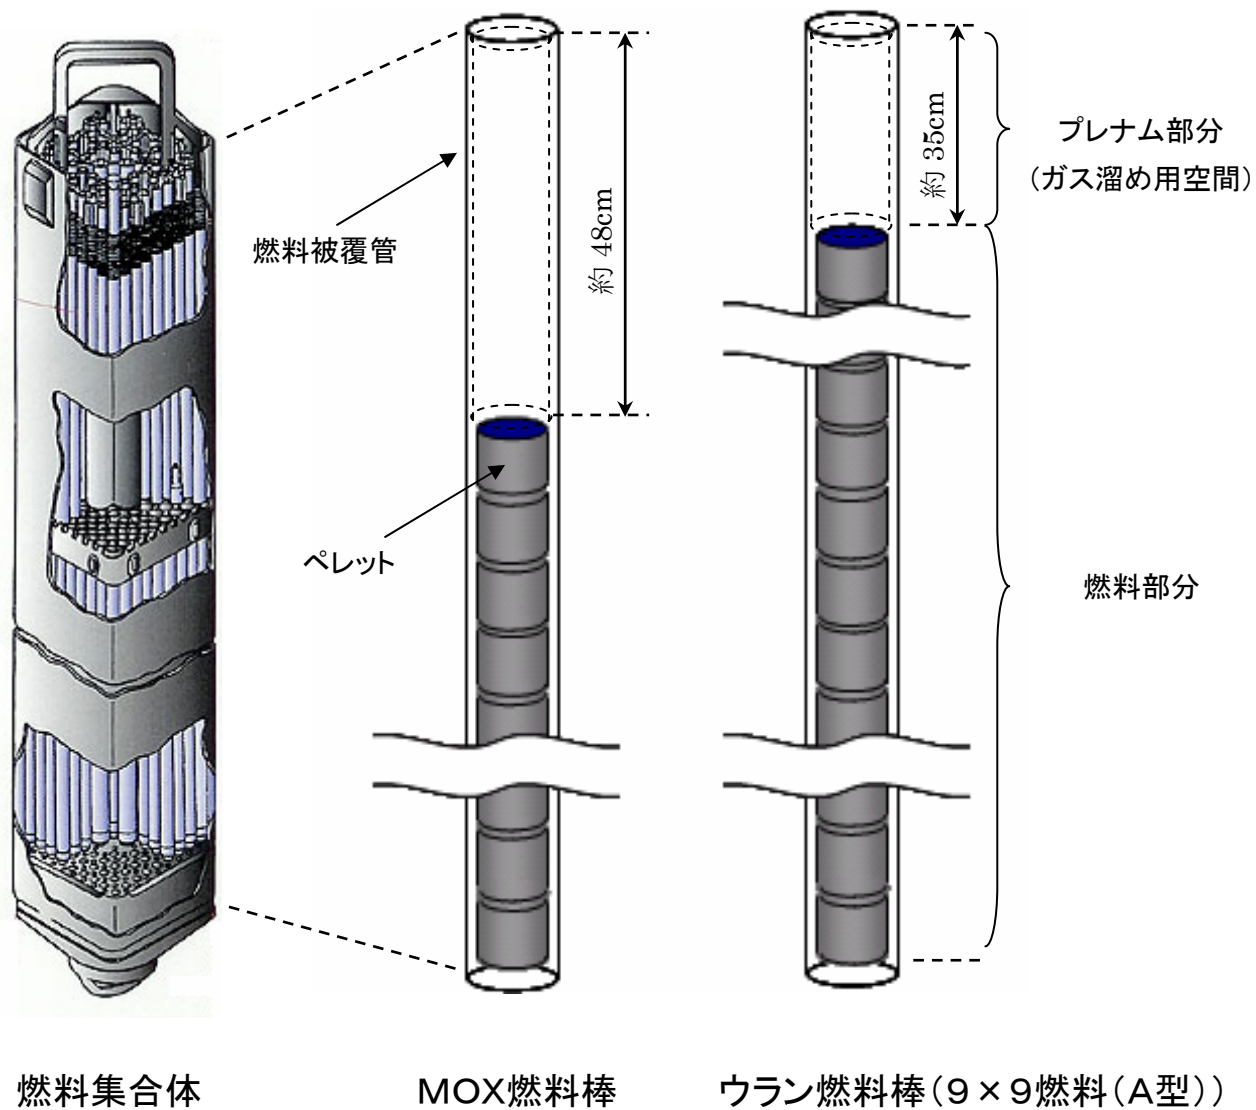
プレナム体積比 = プレナム部分体積 / 燃料部分体積

MOX燃料棒 : 0.13

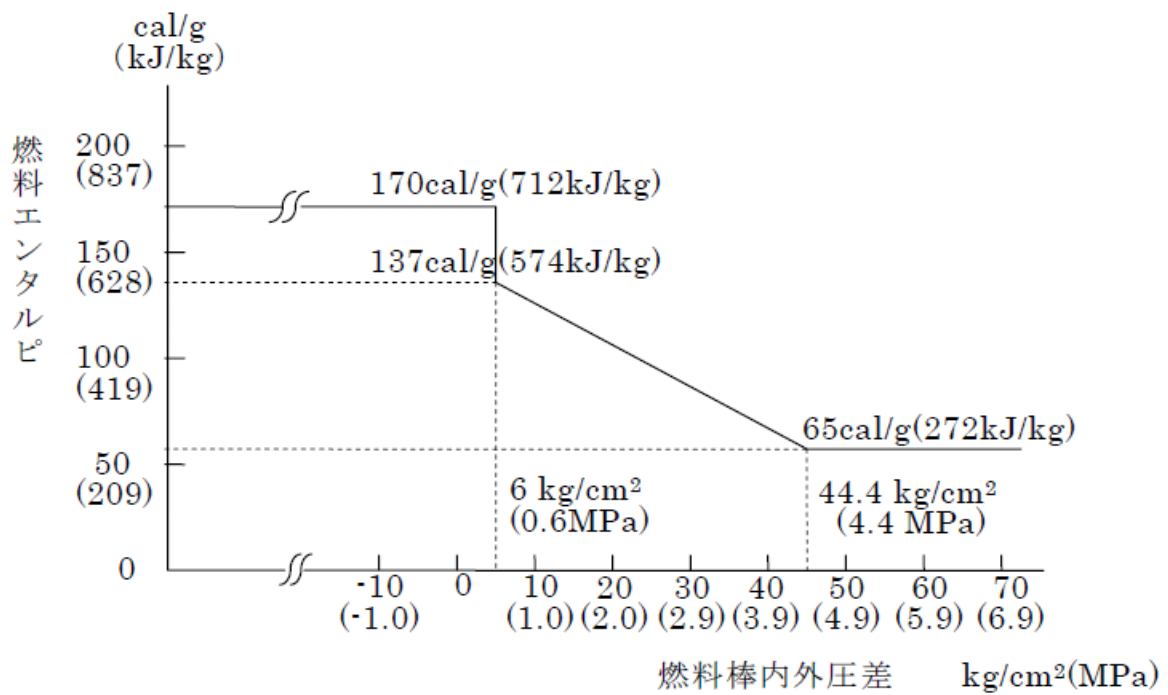
参考図 反応度投入事象における燃料の許容設計限界

「反応度投入事象評価指針（第2図）」より引用。ただし、燃料エンタルピーの単位を cal/g・UO<sub>2</sub> から cal/g としている。また、燃料エンタルピーについて kJ/kg 単位の記載を、また、燃料棒内外圧差について MPa 単位の数値を ( ) 書きで記載している。

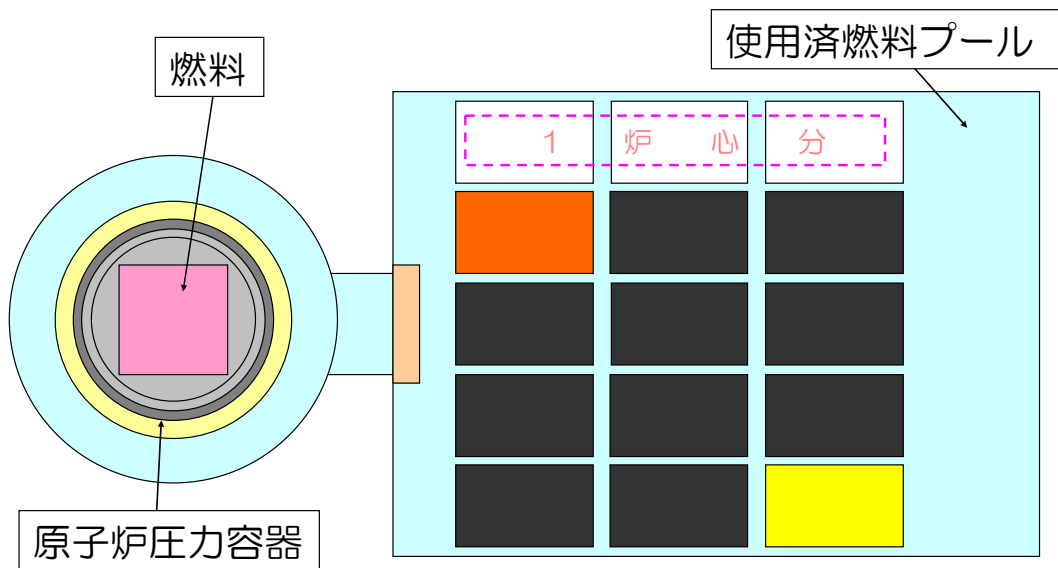
図 12-3 通常最大熱負荷時の使用済燃料プールの状態

- : 炉心燃料

■ : 今回の定期検査で発生した使用済燃料

□ : 空き

- ・ MOX燃料の崩壊熱は、燃料の初期組成、再処理から燃料装荷までの期間およびアクチノイド核種の評価精度により変化するため、崩壊熱の感度を確認している。
- ・ 使用済燃料プールが、(原子炉内の燃料を除いて)満杯となった状態(通常最大熱負荷時)において、プール水温が52℃を超えないように設計されている。(図12-3)

3号機の使用済燃料プールの除熱能力については、MOX燃料の貯蔵を考慮しても、原子炉ウェルと使用済燃料プールを仕切るプールゲートを閉じた時点で炉心から取り出した燃料1回分取替量から発生する崩壊熱並びにそれ以前の燃料取替で取り出した3号機のMOX燃料を含めた使用済燃料及び1号機から42ヶ月以上冷却後運搬された使用済燃料から発生する崩壊熱の合計として定義する通常最大熱負荷時を既設の燃料プール冷却浄化系の熱交換器で除去し、プール水温が52℃を超えないようにすることができるとしている。さらに、燃料サイクル末期における全炉心の崩壊熱並びにそれ以前の燃料取替で取り出した3号機の使用済燃料及び1号機から42ヶ月以上冷却後運搬された使用済燃料から発生する崩壊熱の合計として定義する最大熱負荷についても、既設の残留熱除去系を併用して除去し、プール水温を65℃以下に保つことができるとしている。
