各論点毎の検討結果

Ⅲ プルサーマルに係る安全性等について

論点1 プルトニウムの特性

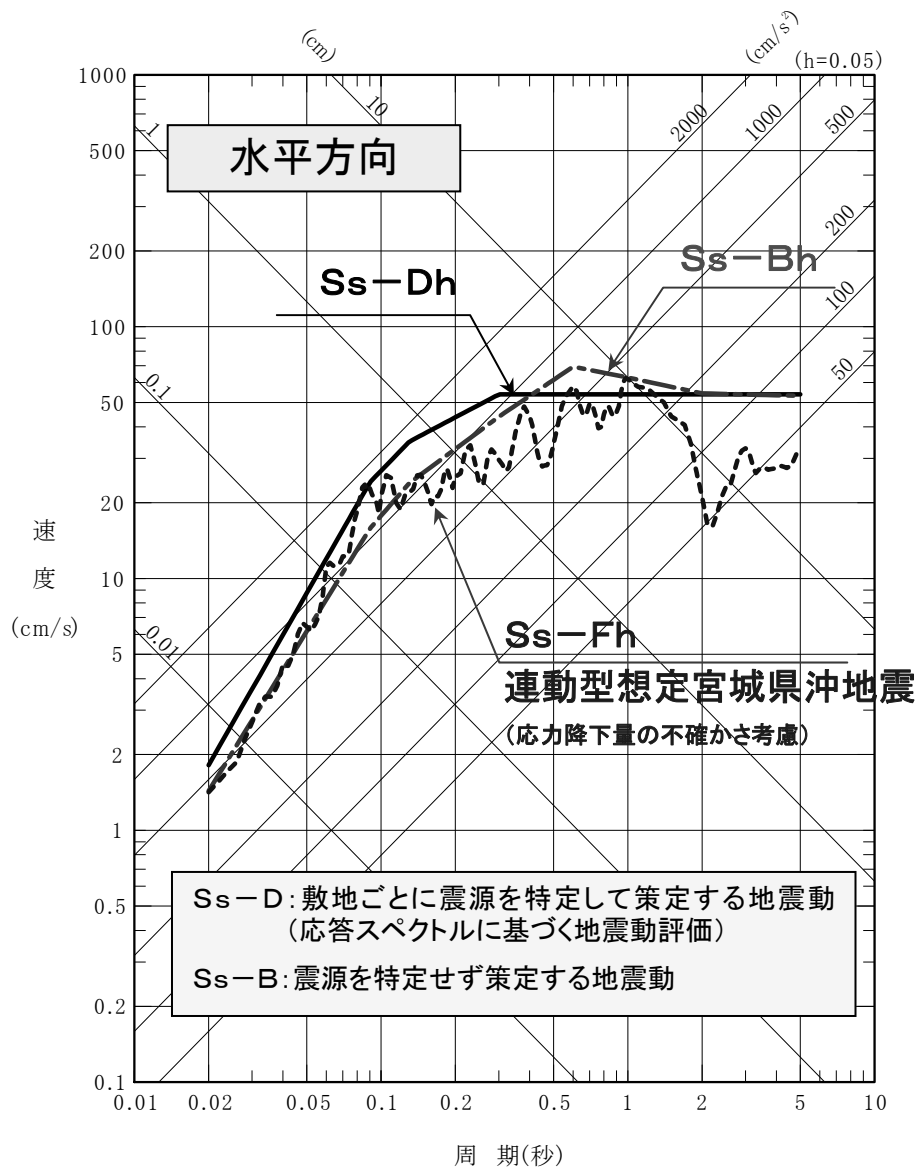
図2 基準地震動S_sの応答スペクトル

基準地震動 S_s			水平方向	鉛直方向
敷地ごとに震源を特定して策定する地震動	応答スペクトルに基づく手法	$S_s - D$	580	387
	断層モデルを用いた手法	$S_s - F$	445	209
震源を特定せず策定する地震動		$S_s - B$	450	273
