【4】大谷海岸

1.概要

大谷海岸は、気仙沼市本吉町に位置する海岸であり、環境省選定海水浴場百選に選定されるなど、海水浴場として多くの人で賑わった砂浜海岸であった。

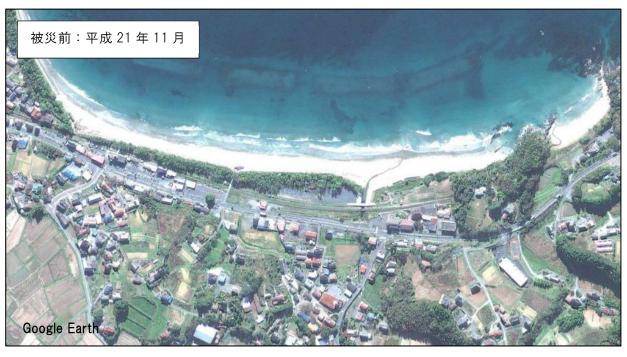
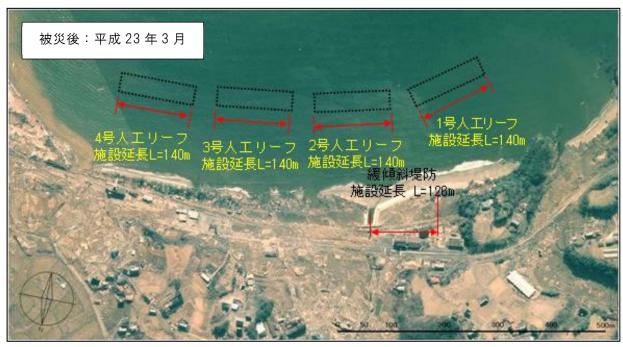
図 4-4-2 震災前後の大谷海岸の状況【大谷海岸】

震災以前、大谷海岸は海水浴場として多くの人で賑わう場所であったが、津波により、海岸沿いにあった JR 気仙沼線大谷海岸駅や保安林、道の駅は壊滅的被害を受けた。また津波は内陸まで広く押し寄せ、最大浸水高 19.3m、浸水面積は 617ha におよび多くの人的・家屋被害が生じた。

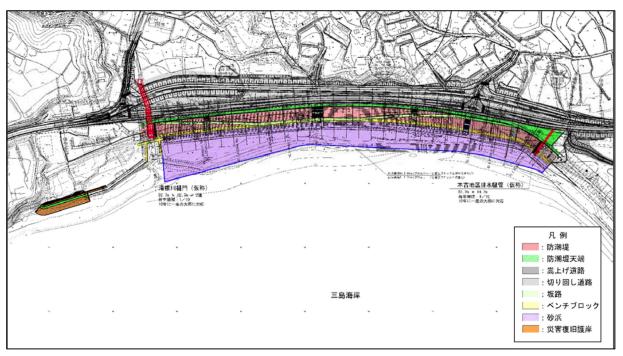
図 4-4-4 復旧計画平面図【大谷海岸】

- 1) 防潮堤
- ·防潮堤 L=677m
- ・国道嵩上げ L=980m
- ·排水樋門工 N=2基

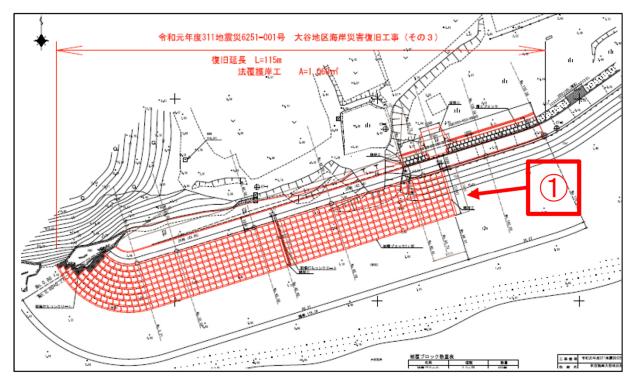
図 4-4-6 復旧計画平面図【大谷海岸】

- · 復旧延長 L=115m
- · 法覆護岸工 A=1,060m²

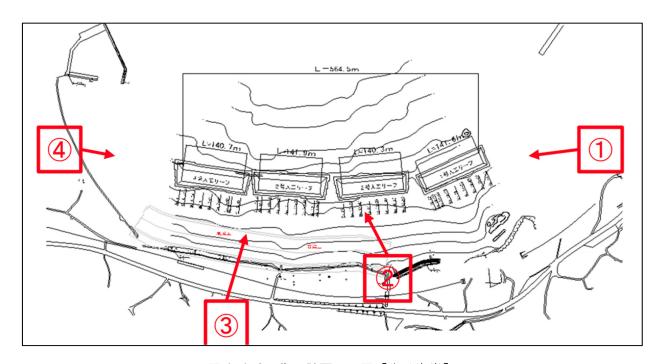
図 4-4-8 復旧計画平面図【大谷海岸】

- ・復旧延長 L=564.5m (人工リーフ N=4 基)
- ·捨石工(50~200 kg) V=32,842m³
- ・既設被覆ブロック再設置(4t、8t) N=6,056 個
- ・既設被覆ブロック撤去(2t、4t、8t)N=5,992個

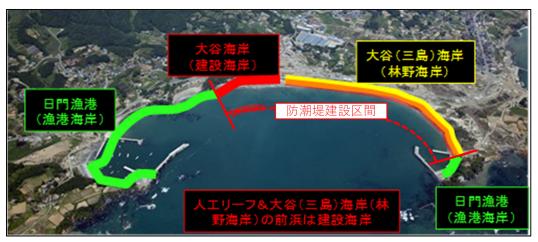
図 4-4-10 土地所有形態の区分状況【大谷海岸】

大谷海岸の4分の1が建設海岸、4分の3が林野海岸(治山海岸)であり、砂浜を残すために防潮堤をセットバックさせることが林野海岸の土地所有形態上不可能であった。

そのため、海岸管理区分を林野海岸から建設海岸へ所管替えすることで、建設海岸として一体的に整備することとした。

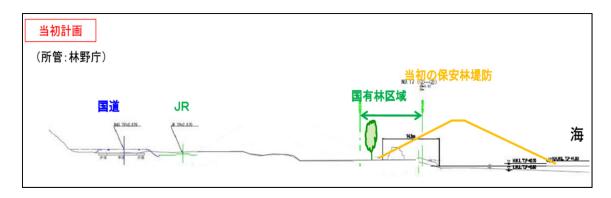
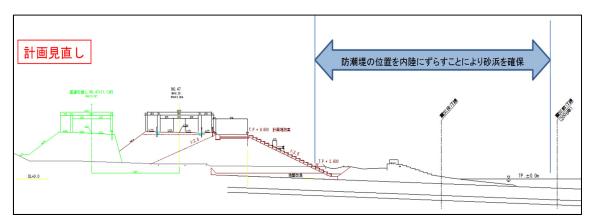
図 4-4-11 計画変更状況【大谷海岸】

地元からの要望も踏まえ、防潮堤の建設位置を計画より内陸に移して砂浜を確保し、国道 45号と防潮堤を一体的に整備する計画の見直しを行った。

防潮堤の建設にあたり、高さについては地元から理解を得ていたものの、大谷海岸の砂浜が失われることに反対を受けたことから、事業計画の見直し(セットバック)を行い、砂浜環境の保全を行った。

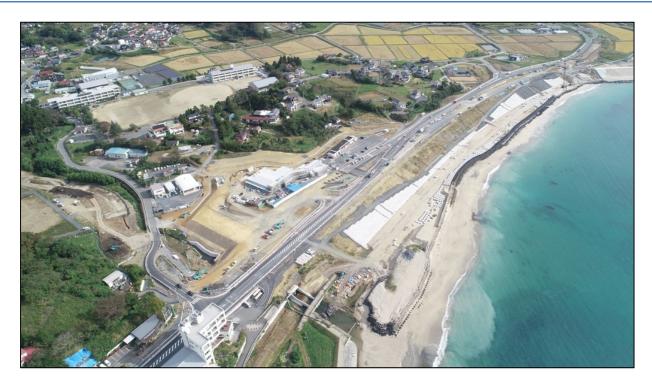
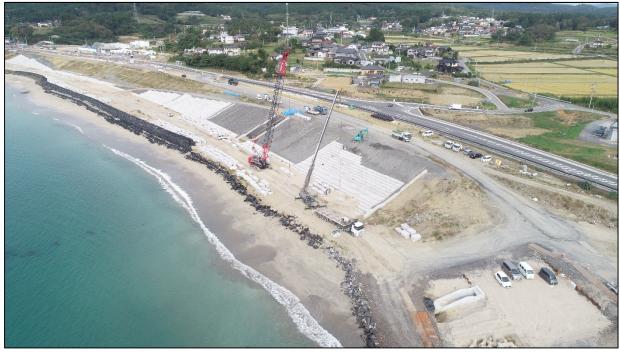
写真 4-4-4 大谷海岸の状況(令和2年10月)【大谷海岸】

また、大谷海岸は整備後に海水浴場として活用できるよう整備されていることから、今後、気仙沼地域の観光スポットの1つとして利用者の増加が期待される。
