第1回 三陸南沿岸・石巻海岸地区 環境等検討懇談会

日 時：平成24年5月9日（水）
10時00分～12時00分

河川・海岸構造物の復旧における 景観配慮の手引き

ケーススタディ地区検討の視点（景観・環境・利用）

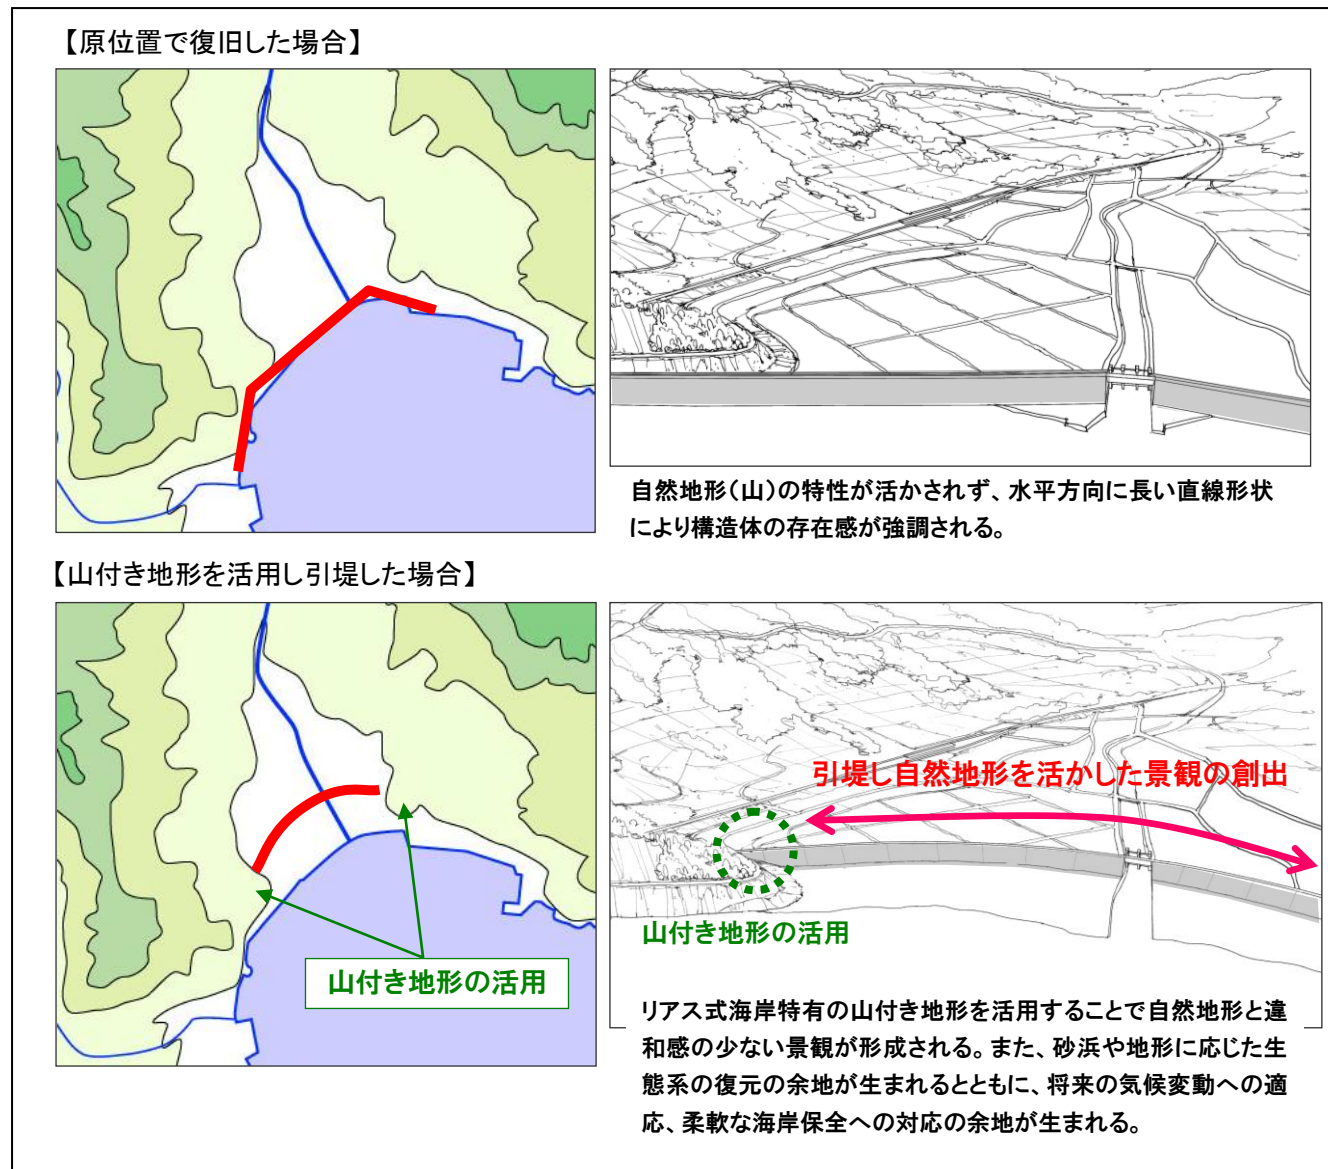
図. 自然地形を活用した堤防位置・線形の設定例

- リアス式海岸のような山付きの地形を活用できる場所では、それを積極的に活用するものとし、海岸堤防端部を山付き部に当て湾曲した地形に呼応し、視覚的に馴染んだ位置・線形（周辺景観と調和して海岸堤防が目立たない「地」の景観とする）で整備することが望ましい。
- 堤防の線形の急激な変化は、構造体の防護上の弱点となるため、緩やかな曲線を描く線形とすることに留意する必要がある。
- 構造の異なる施設との接合部においては、接合部が防護上の弱点となったり、景観的な不整合が生じたりしないよう十分に調整、配慮を行う。
- 既存の水門等の構造物が残存している場合には、それらの活用を踏まえて位置・線形を設定する。

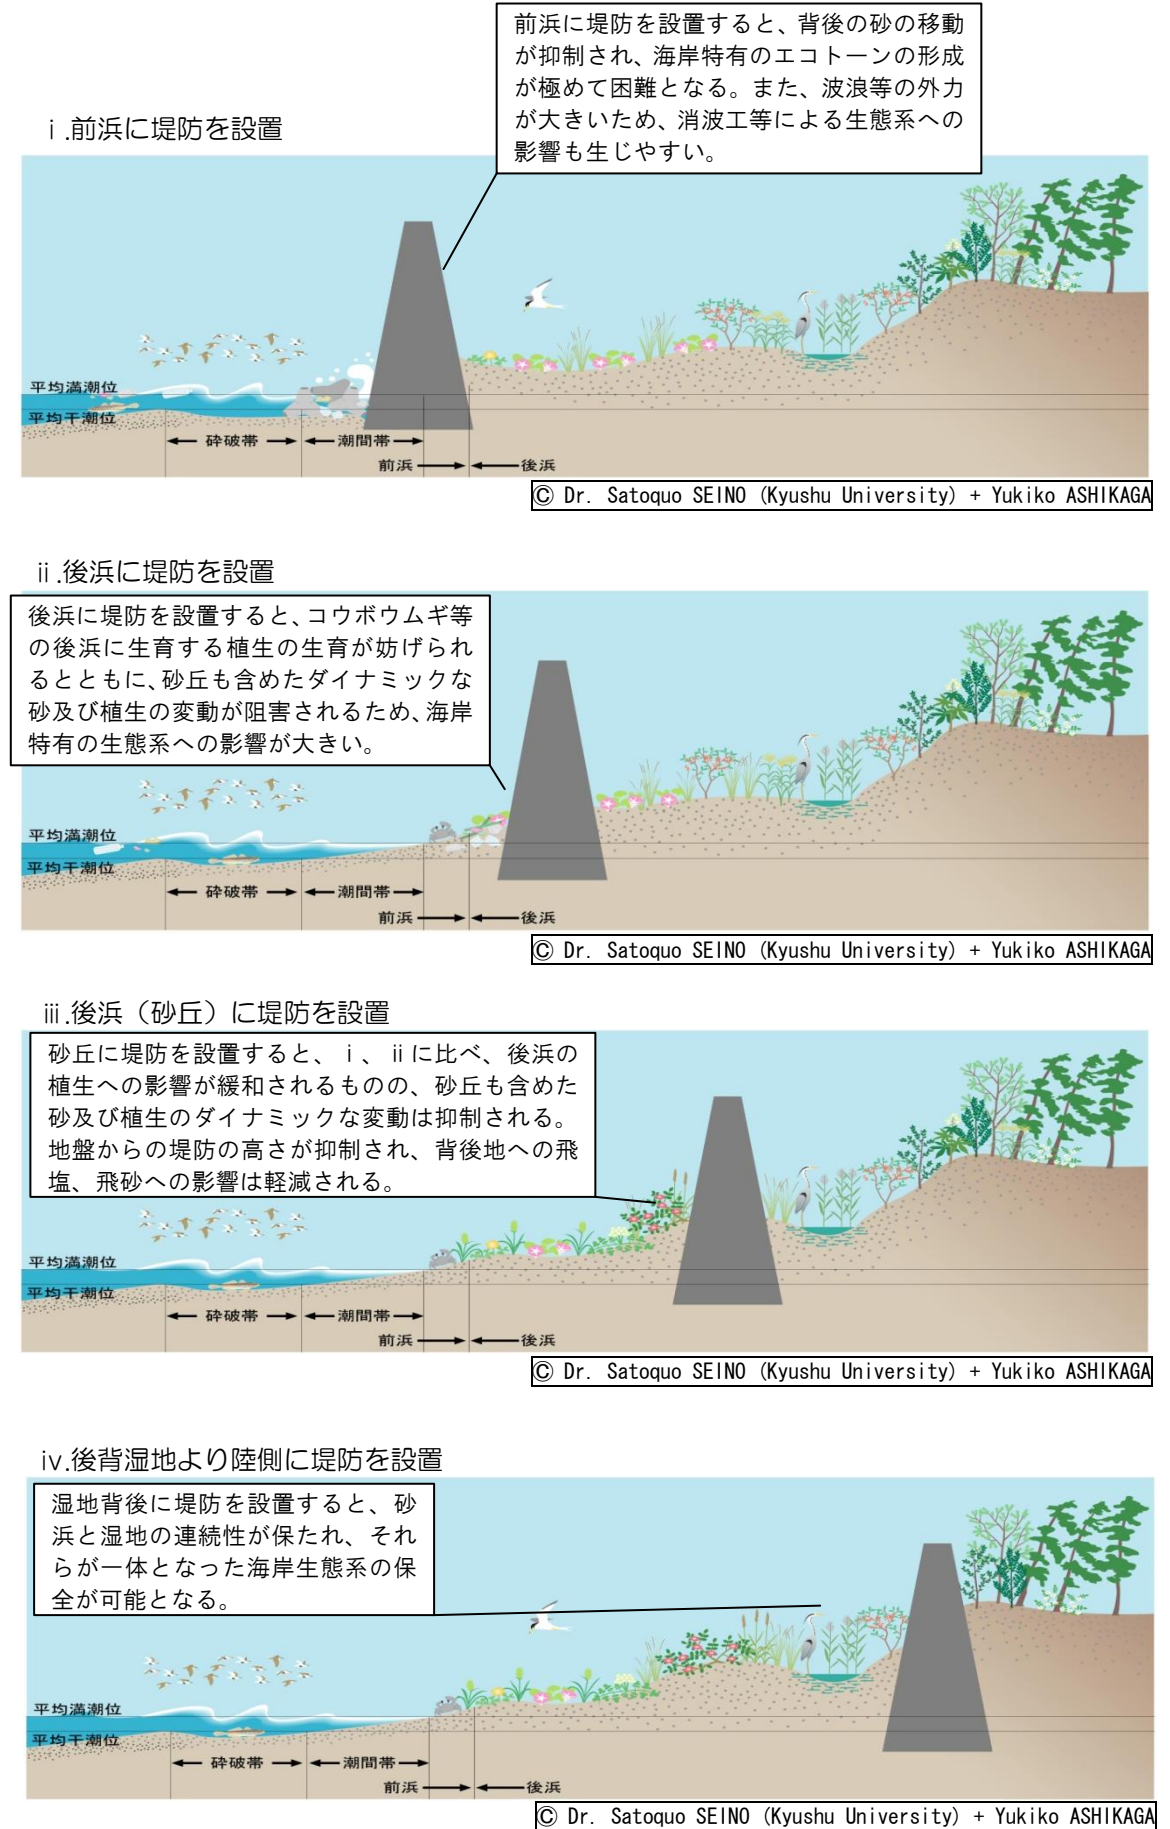
図. 堤防設置位置による生態系への影響の比較例

- 堤防の配置等を検討する場合には、**海浜地形や植生分布の成り立ち、その機能などを把握し、設置位置により生じる海岸特有のエコトーンへの影響を考慮**することが重要となる。また、盛土等を行う場合も、エコトーンの復元に配慮した位置や形状とすることが望ましい。植生の復元、樹木や海岸林の設置にあたっては、エコトーンを踏まえ、本来生育する植物種を検討することも重要である。

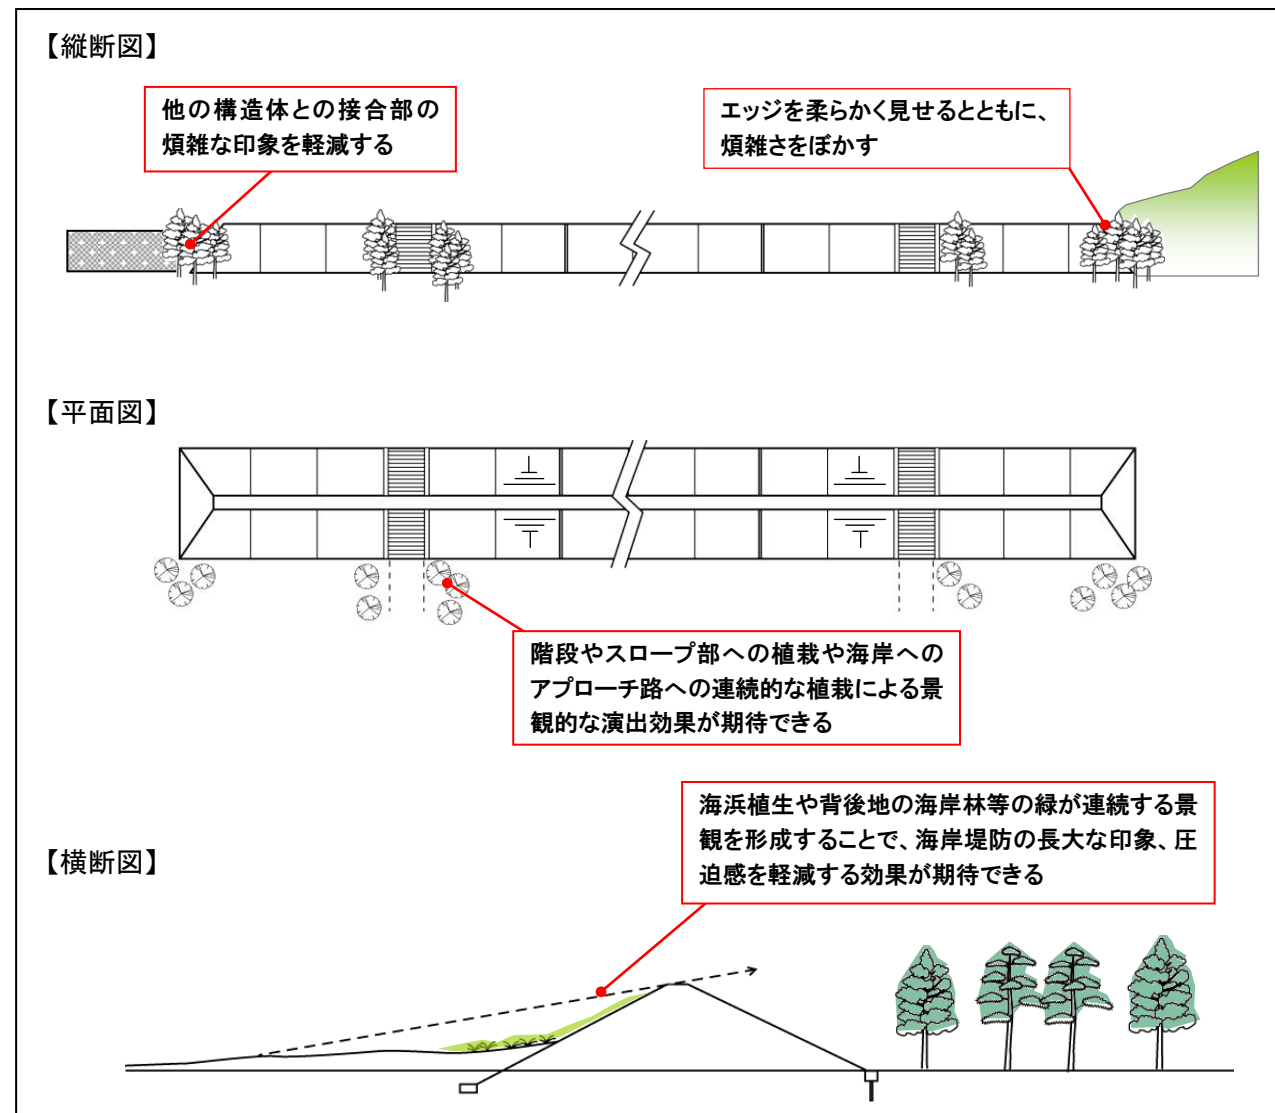
図. 海岸林、樹木等の活用例

- ・ 海岸堤防の背後地に海岸林を設置したり、植樹したりすることによって、背後地からの海岸堤防の見えを少なくし、長大な印象、圧迫感の軽減の効果が期待できる。
- ・ **海岸堤防の端部や他の構造体との接合部等**は、構造物としての形が目立ちやすく、煩雑な印象を与える要因となる。そのため、これらの近傍に**海岸林等を植樹することにより、エッジを柔らかく見せるとともに、煩雑さをぼかし、周辺景観との調和、やわらかな連続性を確保する効果**が期待できる。
- ・ 長く続く海岸堤防は単調な景観となりやすいため、部分的に植樹することによって、空間の分節やアクセント、利用者のアイストップとしても活用できる。
- ・ 連続して植樹する場合は、**一直線の列植にせず部分的に樹木を前後に配置する**等、柔らかい印象を与える工夫を行う。
- ・ 裏法尻の覆土に植樹する場合は、維持管理や越流時の流出防止の観点から、**堤防に近接して高木を植栽しない**。

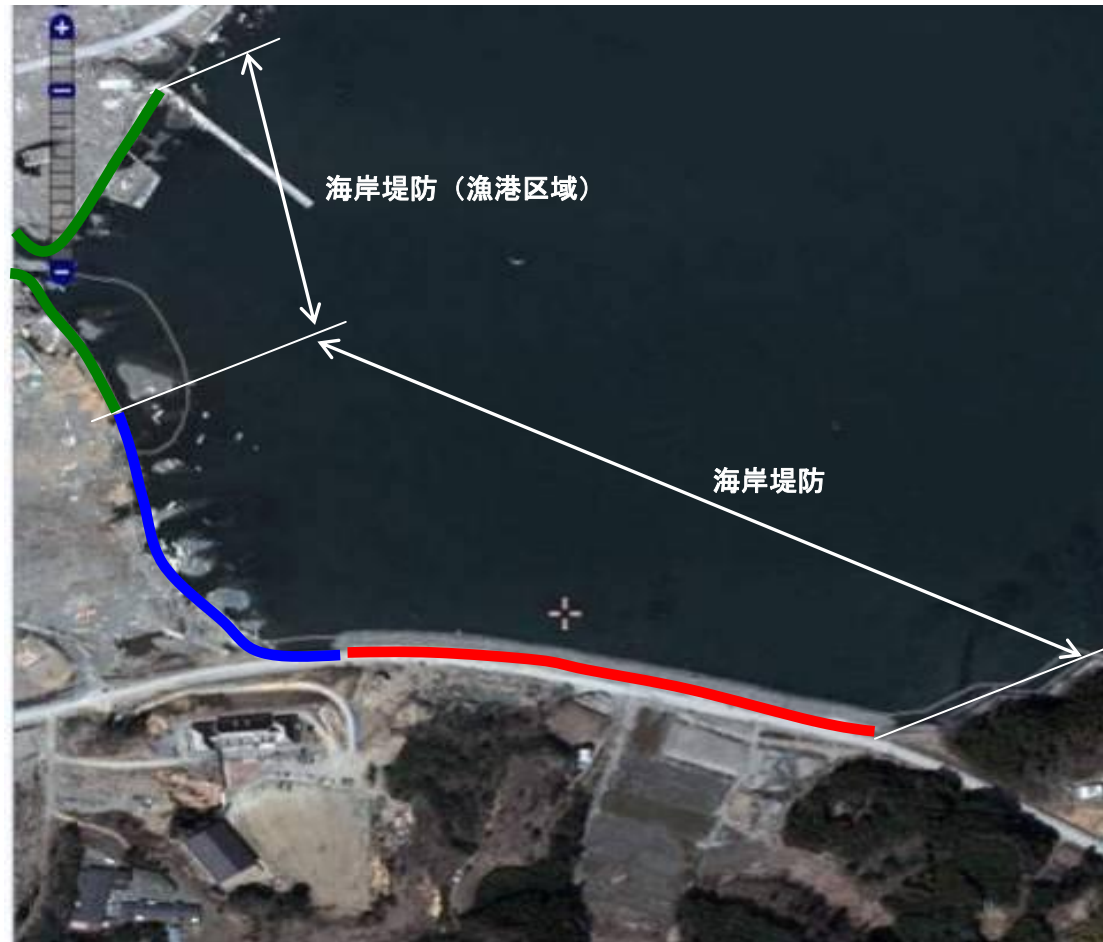
平面図

◆景観

- 異なる構造の堤防（海岸堤防、漁港堤防、河川堤防）が視野のなかに連続するおそれがある。
- 海岸堤防から河川堤防に囲われる堤内地からの見え

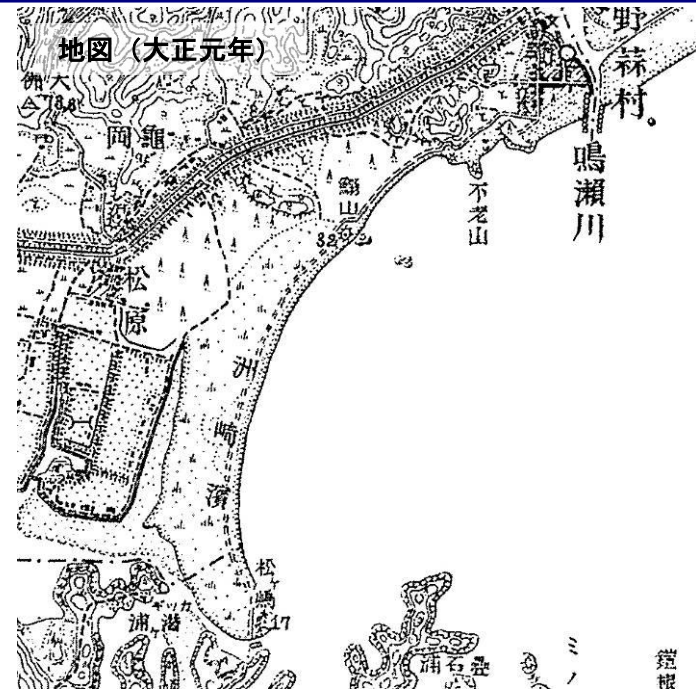
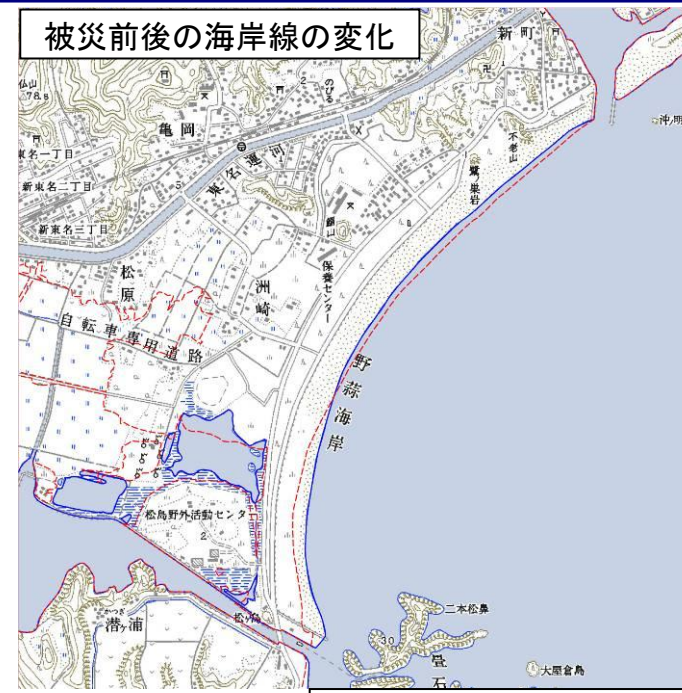
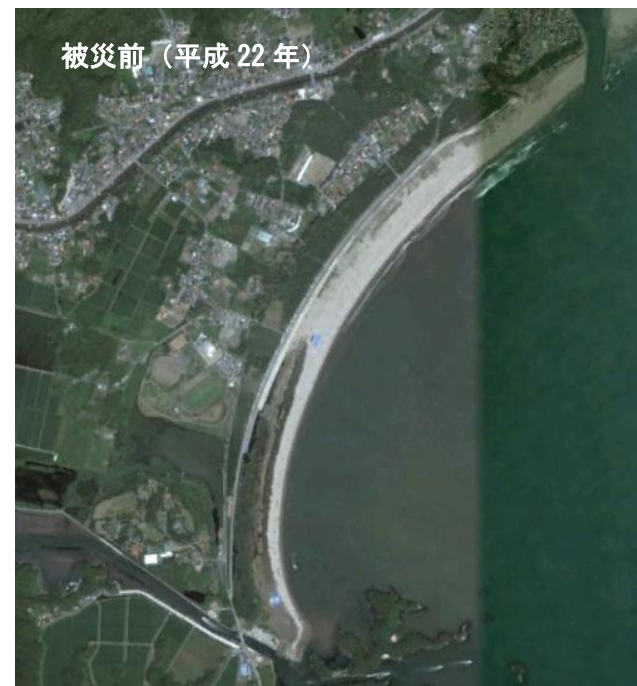
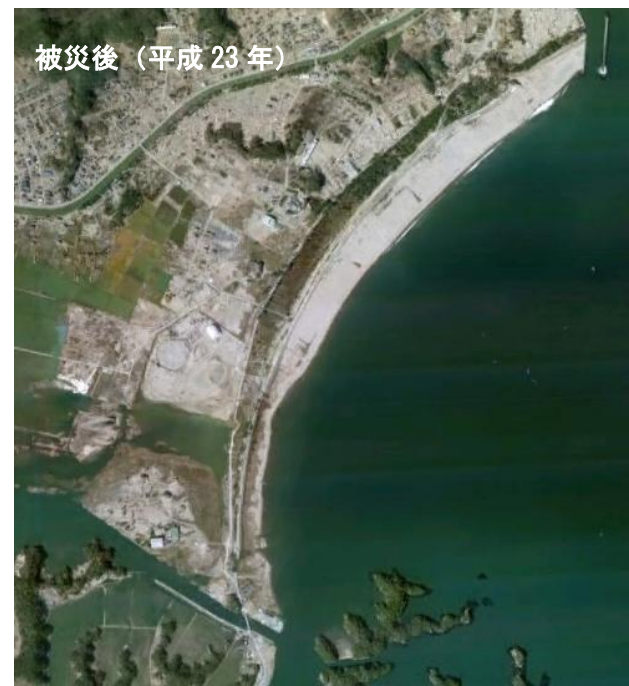
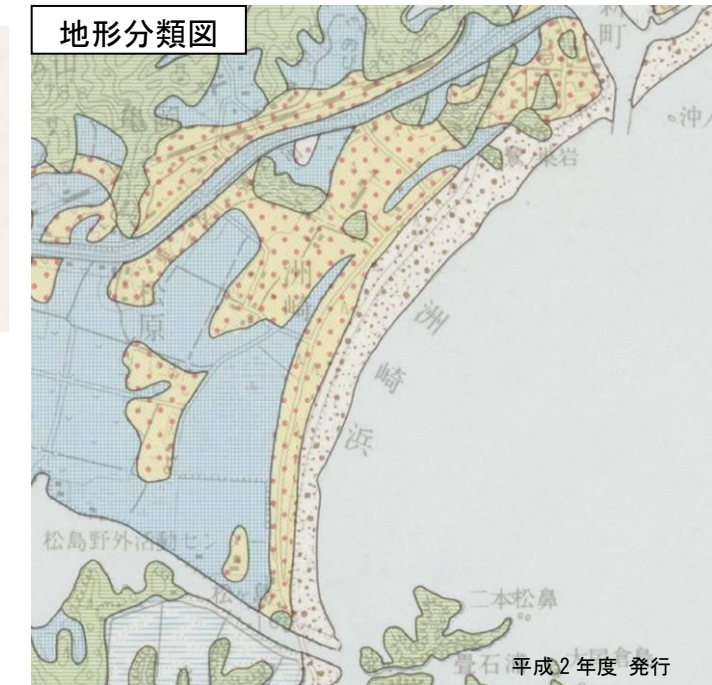
— 被災前の海岸線
- - - 被災後の海岸線

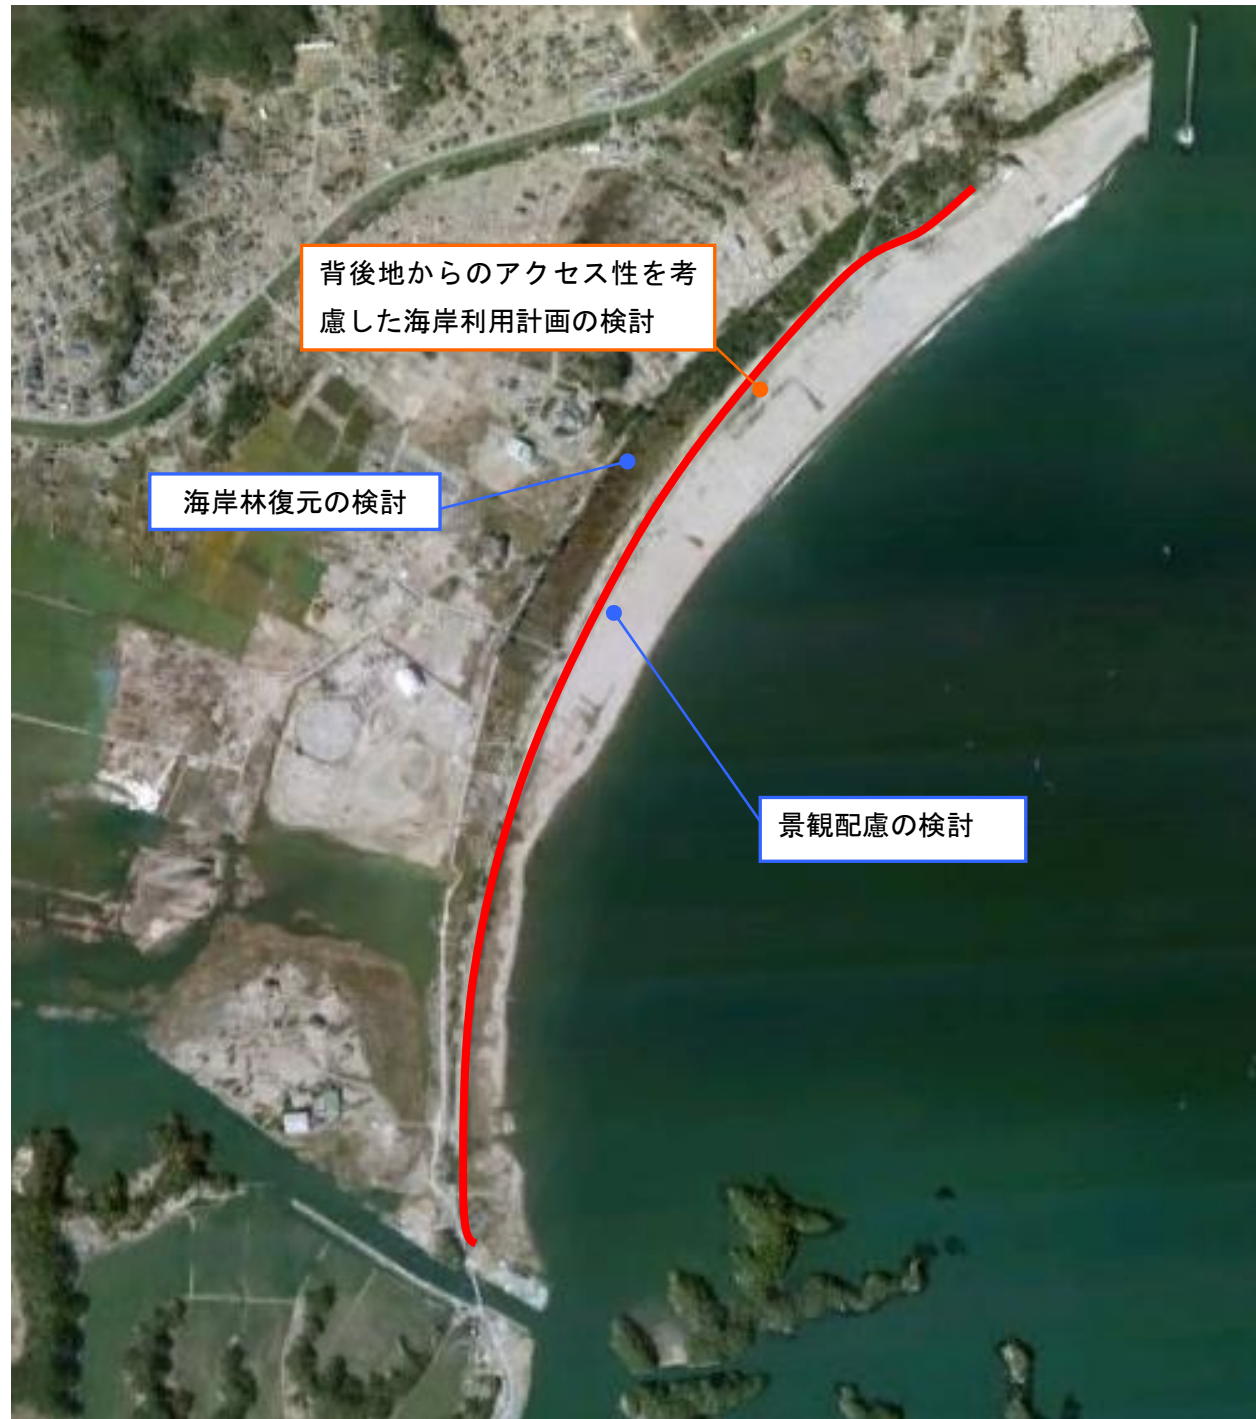
平面図

— : 海岸堤防位置

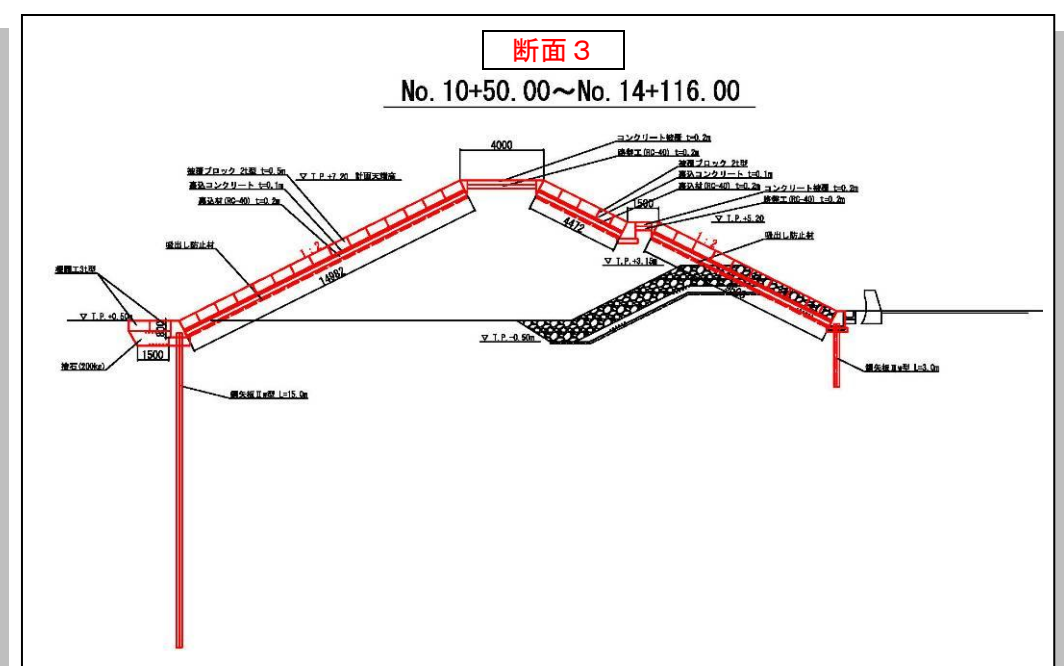
復旧断面図

堤防の構造は、高さ T.P.+7.2m の傾斜堤(勾配1:2 および1:3)とする。(断面2の傾斜堤は海側が1:3の傾斜堤となる)

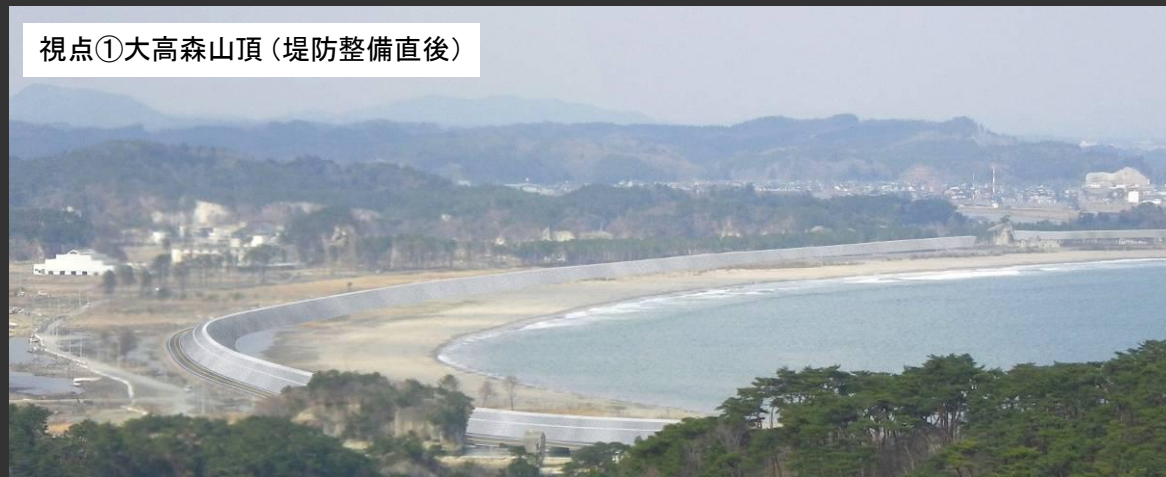
視点①大高森山頂（堤防整備直後）

《堤防整備後の景観》

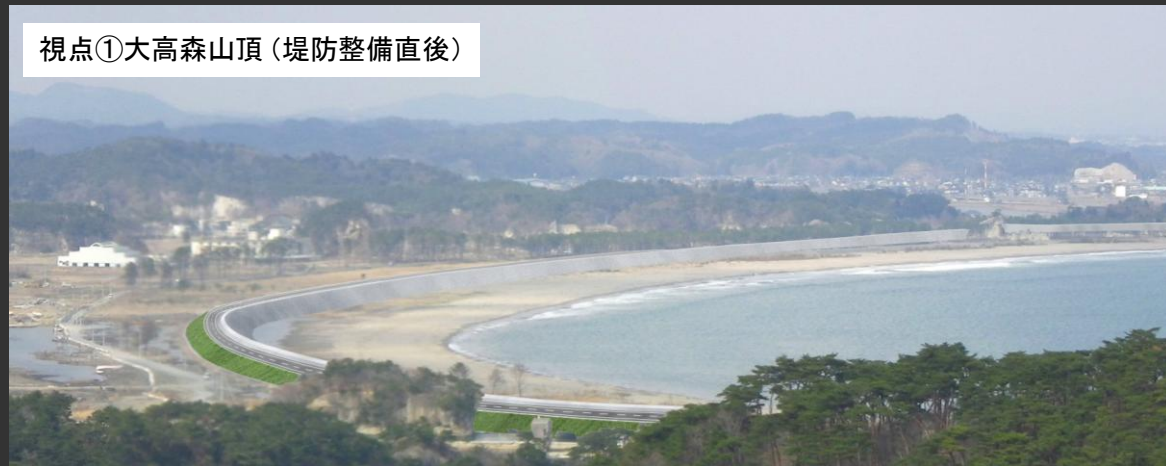
視点①大高森山頂（堤防整備直後）

《県道嵩上げ時の景観》

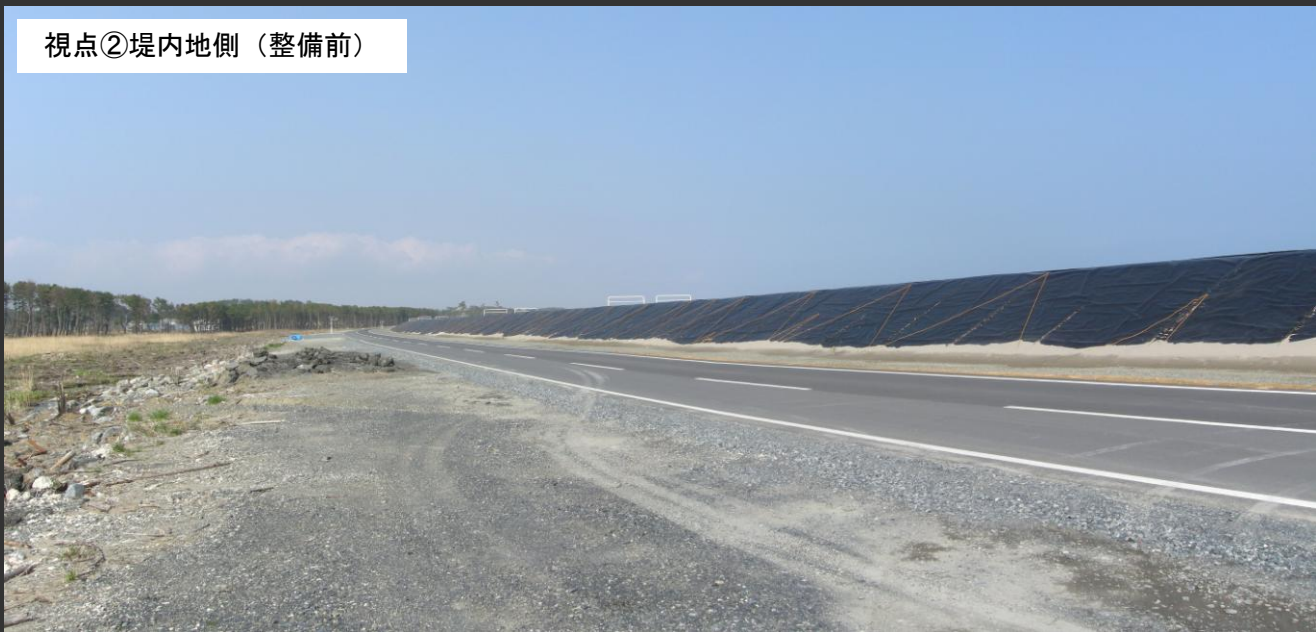
視点②堤内地側（整備前）

《県道嵩上げ時の景観》

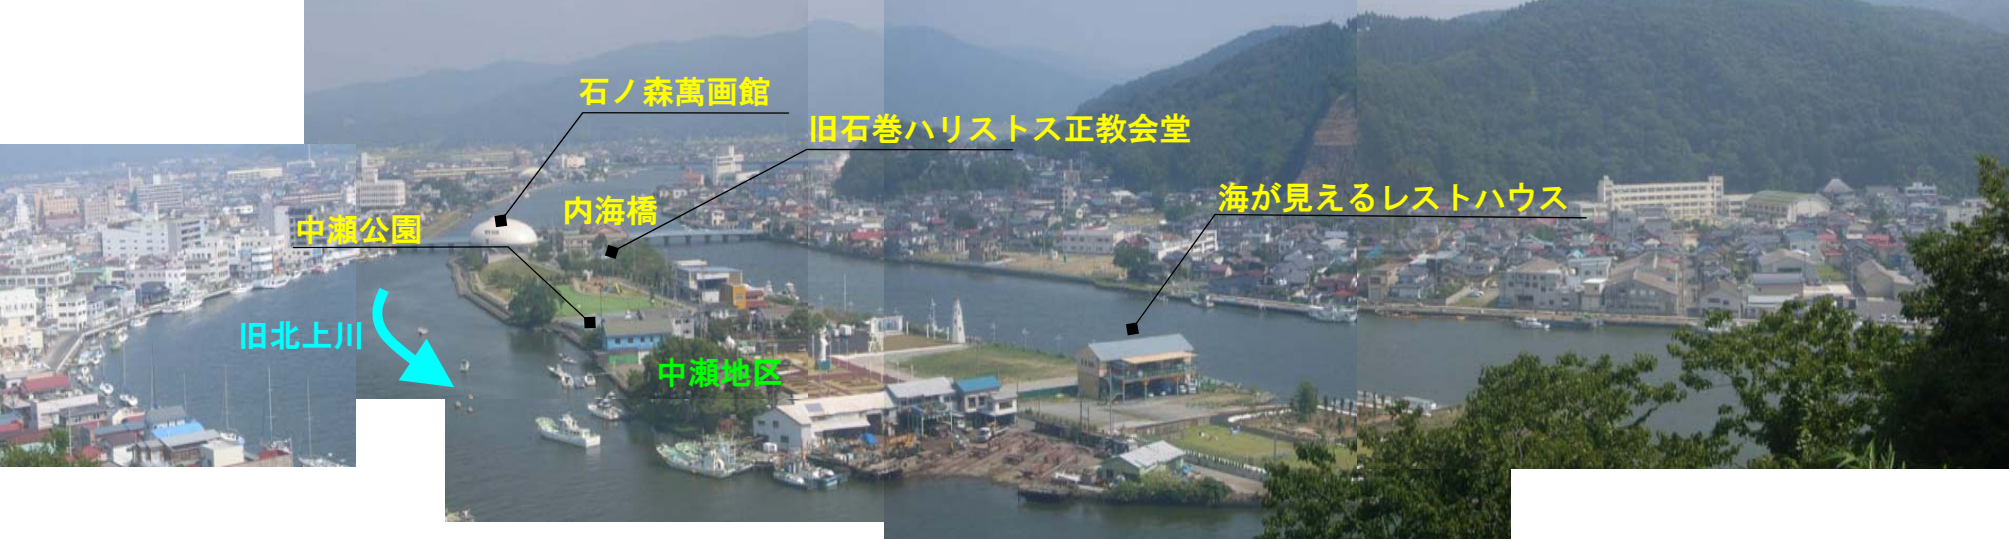
〔被災前〕平成22年9月1日

日高山から中瀬を望む(旧北上川)

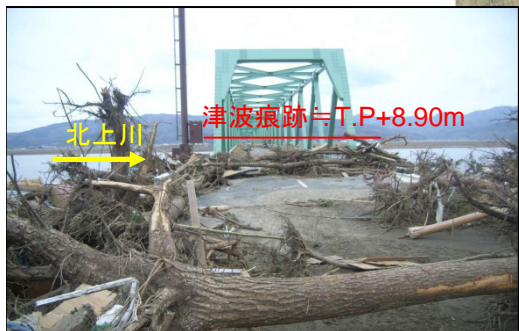
新北上大橋(左岸取付部)の落橋
(平成23年3月16日撮影)

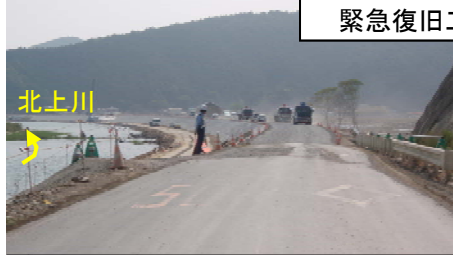
緊急復旧工事 完了 (H23.6.11撮影)

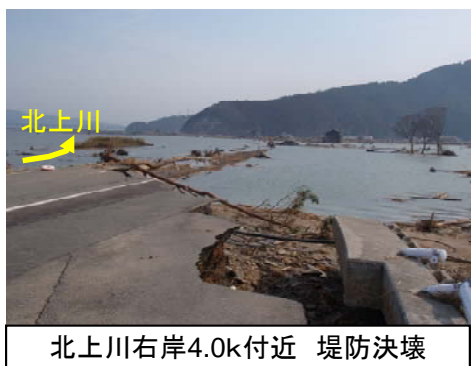
道路堤防天端へ切替え (H23.6.10撮影)

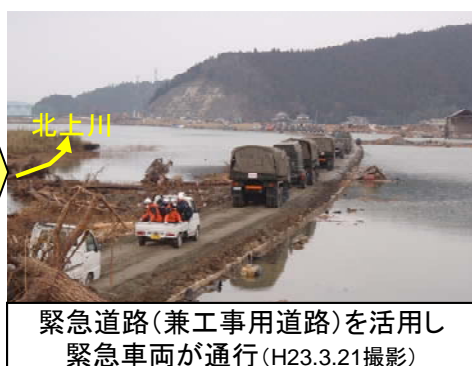
北上川右岸4.0k付近 堤防決壊

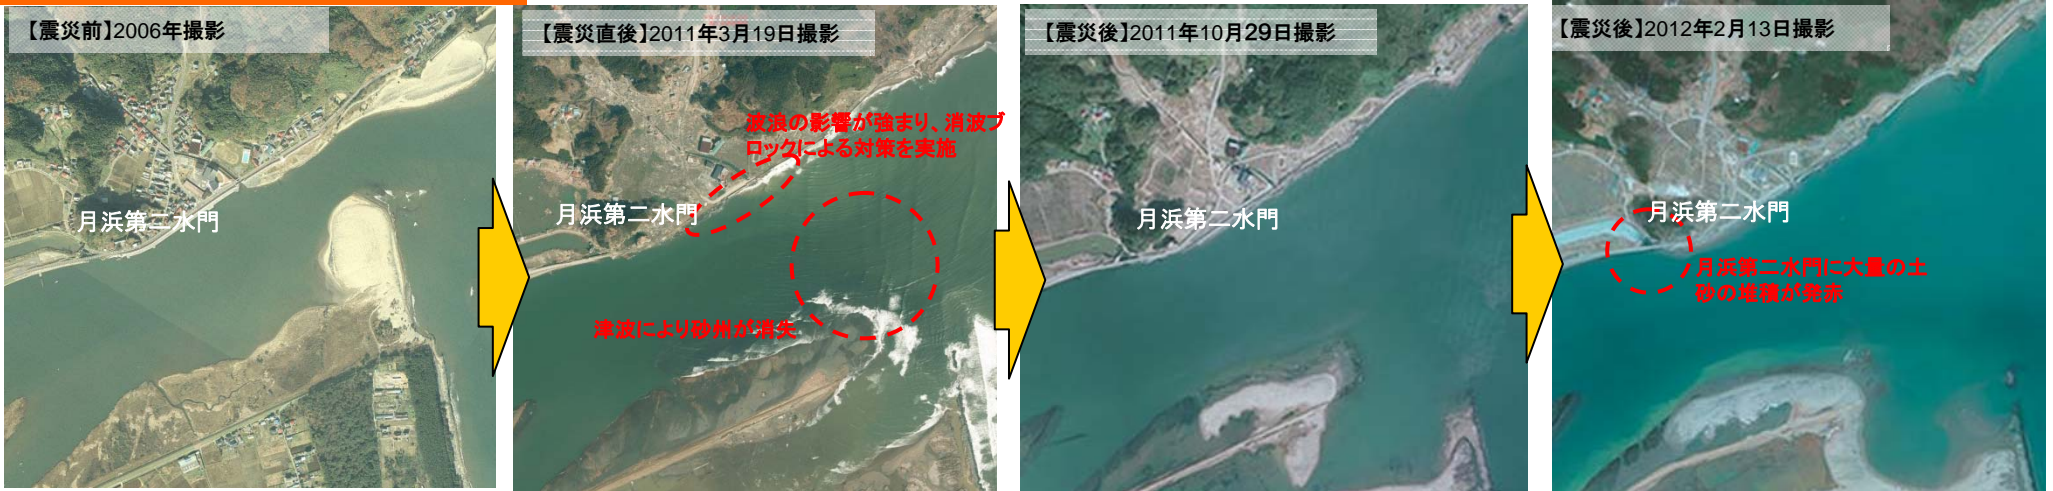
震災前後の北上川河口部の状況

- 津波により北上川河口部の砂州が消失。震災後11ヶ月において砂州は回復していない
- 河口部左岸では、波浪の影響が強まり、緊急復旧時に消波ブロックを設置するなどの対策を実施
- 河川の流量の少ない3月、月浜第二水門付近(河口から上流1km)に、震災前は見られなかった大量の土砂の堆積が発生
⇒今後、継続的にモニタリングを実施し、必要に応じて最小限の対策を実施

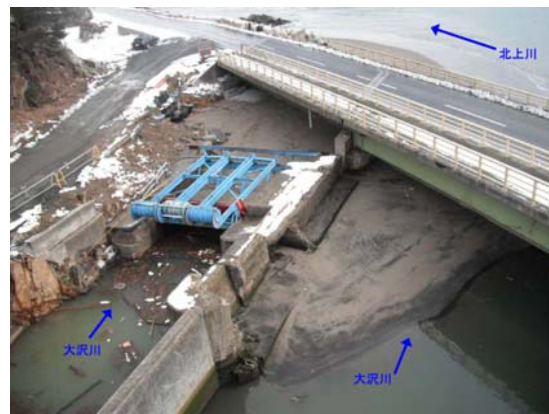
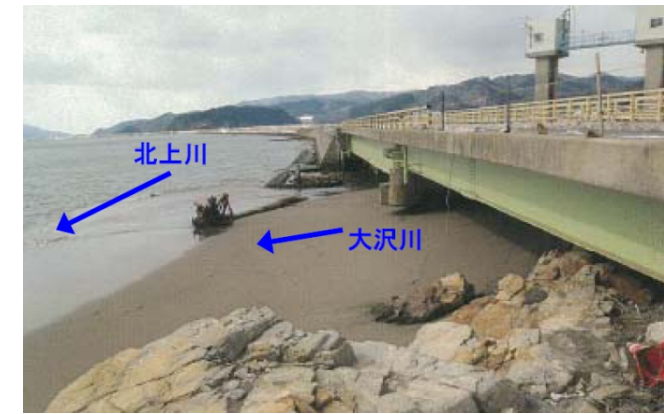
月浜第二水門付近の堆砂

- 河口から1km上流に位置する月浜第二水門(石巻市北上町十三浜地先)付近に、震災前には見られなかった砂が溜まる(堆砂)事象が発生。

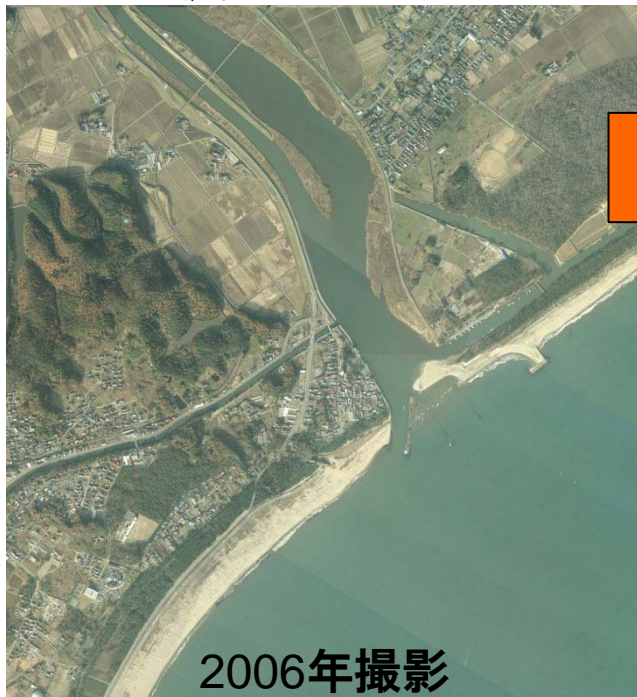
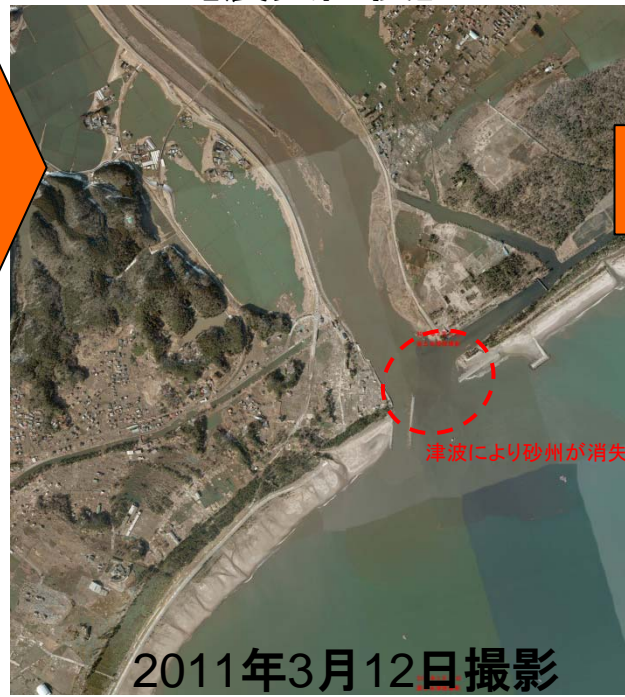
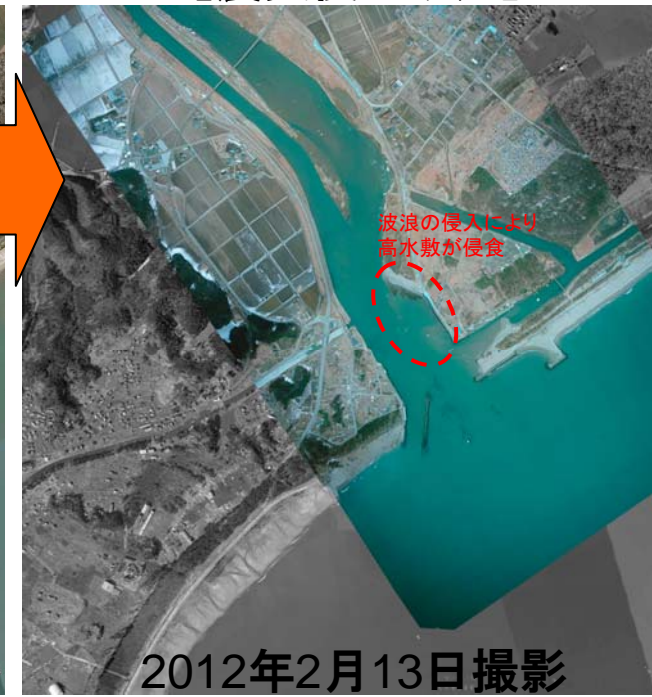
鳴瀬川河口部の状況

- 津波により鳴瀬川河口砂州が消失。
- 波浪の進入により、左岸の高水敷が侵食(8月30日には延長50mにわたり堤防法崩れが発生)。
- 大型土のう、消波ブロックの投入等により応急復旧を実施。

【震災前】

【震災直後】

【震災後11ヶ月】

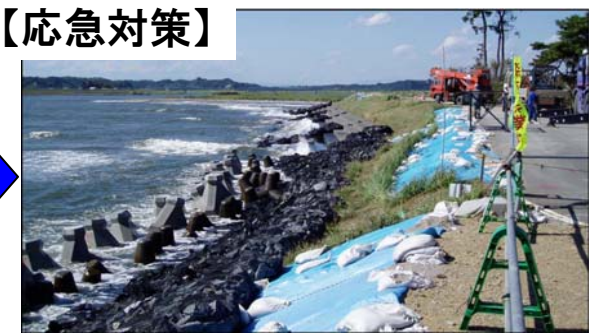
■鳴瀬川河口左岸での堤防被災【H23. 8】

- 8月30日、東松島市浜市地先(鳴瀬川左岸の河口から500m付近)において、延長約50mにわたり堤防のり面が崩壊
- 大型土のう、消波ブロックの投入等により、応急復旧を実施

【被災直後】

【応急対策】

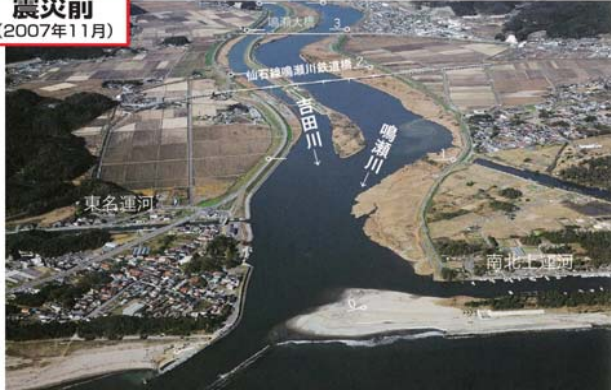
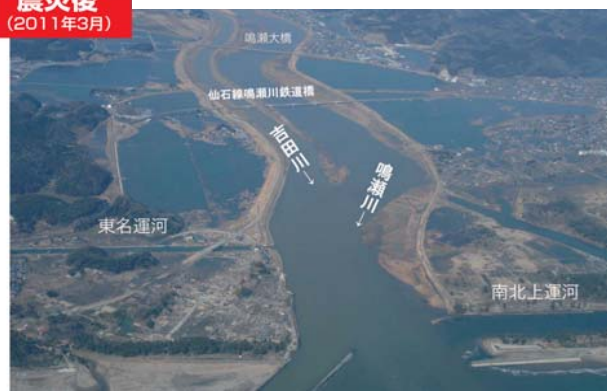
震災前後の鳴瀬川河口部の状況

- 震災前、鳴瀬川河口部はハマニンニク、ハマナスといった砂丘性植物が見られ、エドハゼなど汽水性の魚類を捕食するウミウ、ミサゴなどが出現するなど、河口部特有の生物相を形成。
- 東日本大震災により、地盤沈下や津波による鳴瀬川河口砂州の消失など、地形が大きく変化。
⇒動植物の生息・生育環境等が大きく変化しているため、今後、継続的にモニタリングを実施

震災前
(2007年11月)

震災後
(2011年3月)

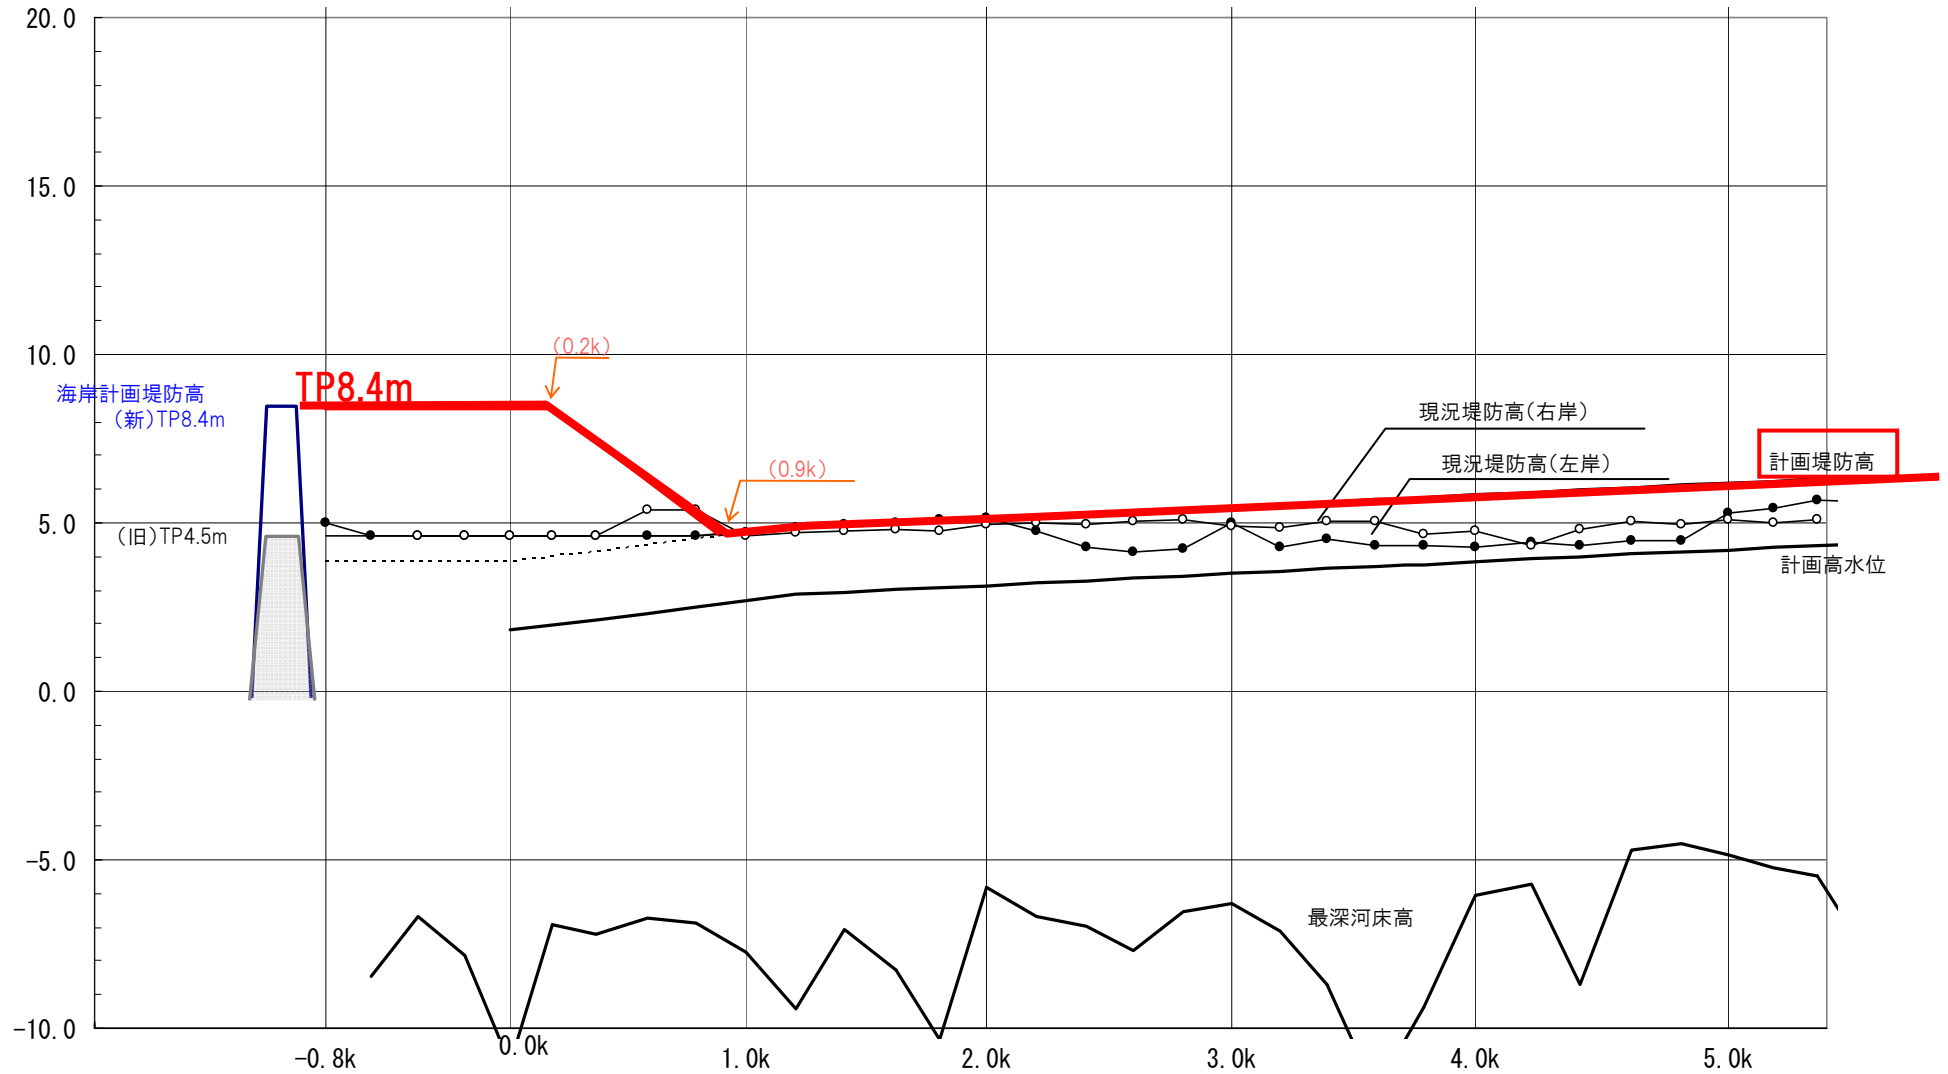
北上川 河口部堤防高(案)

標高(TP m)

※本設定(案)は、今後、河川整備計画の策定・変更手続きにおける学識経験を有する者、関係住民等からの意見聴取等を経て決定される。
