第1回 三陸南沿岸・石巻海岸地区 環境等検討懇談会

日 時：平成24年5月9日（水）
10時00分～12時00分

河川・海岸構造物の復旧における 景観配慮の手引き

ケーススタディ地区検討の視点（景観・環境・利用）

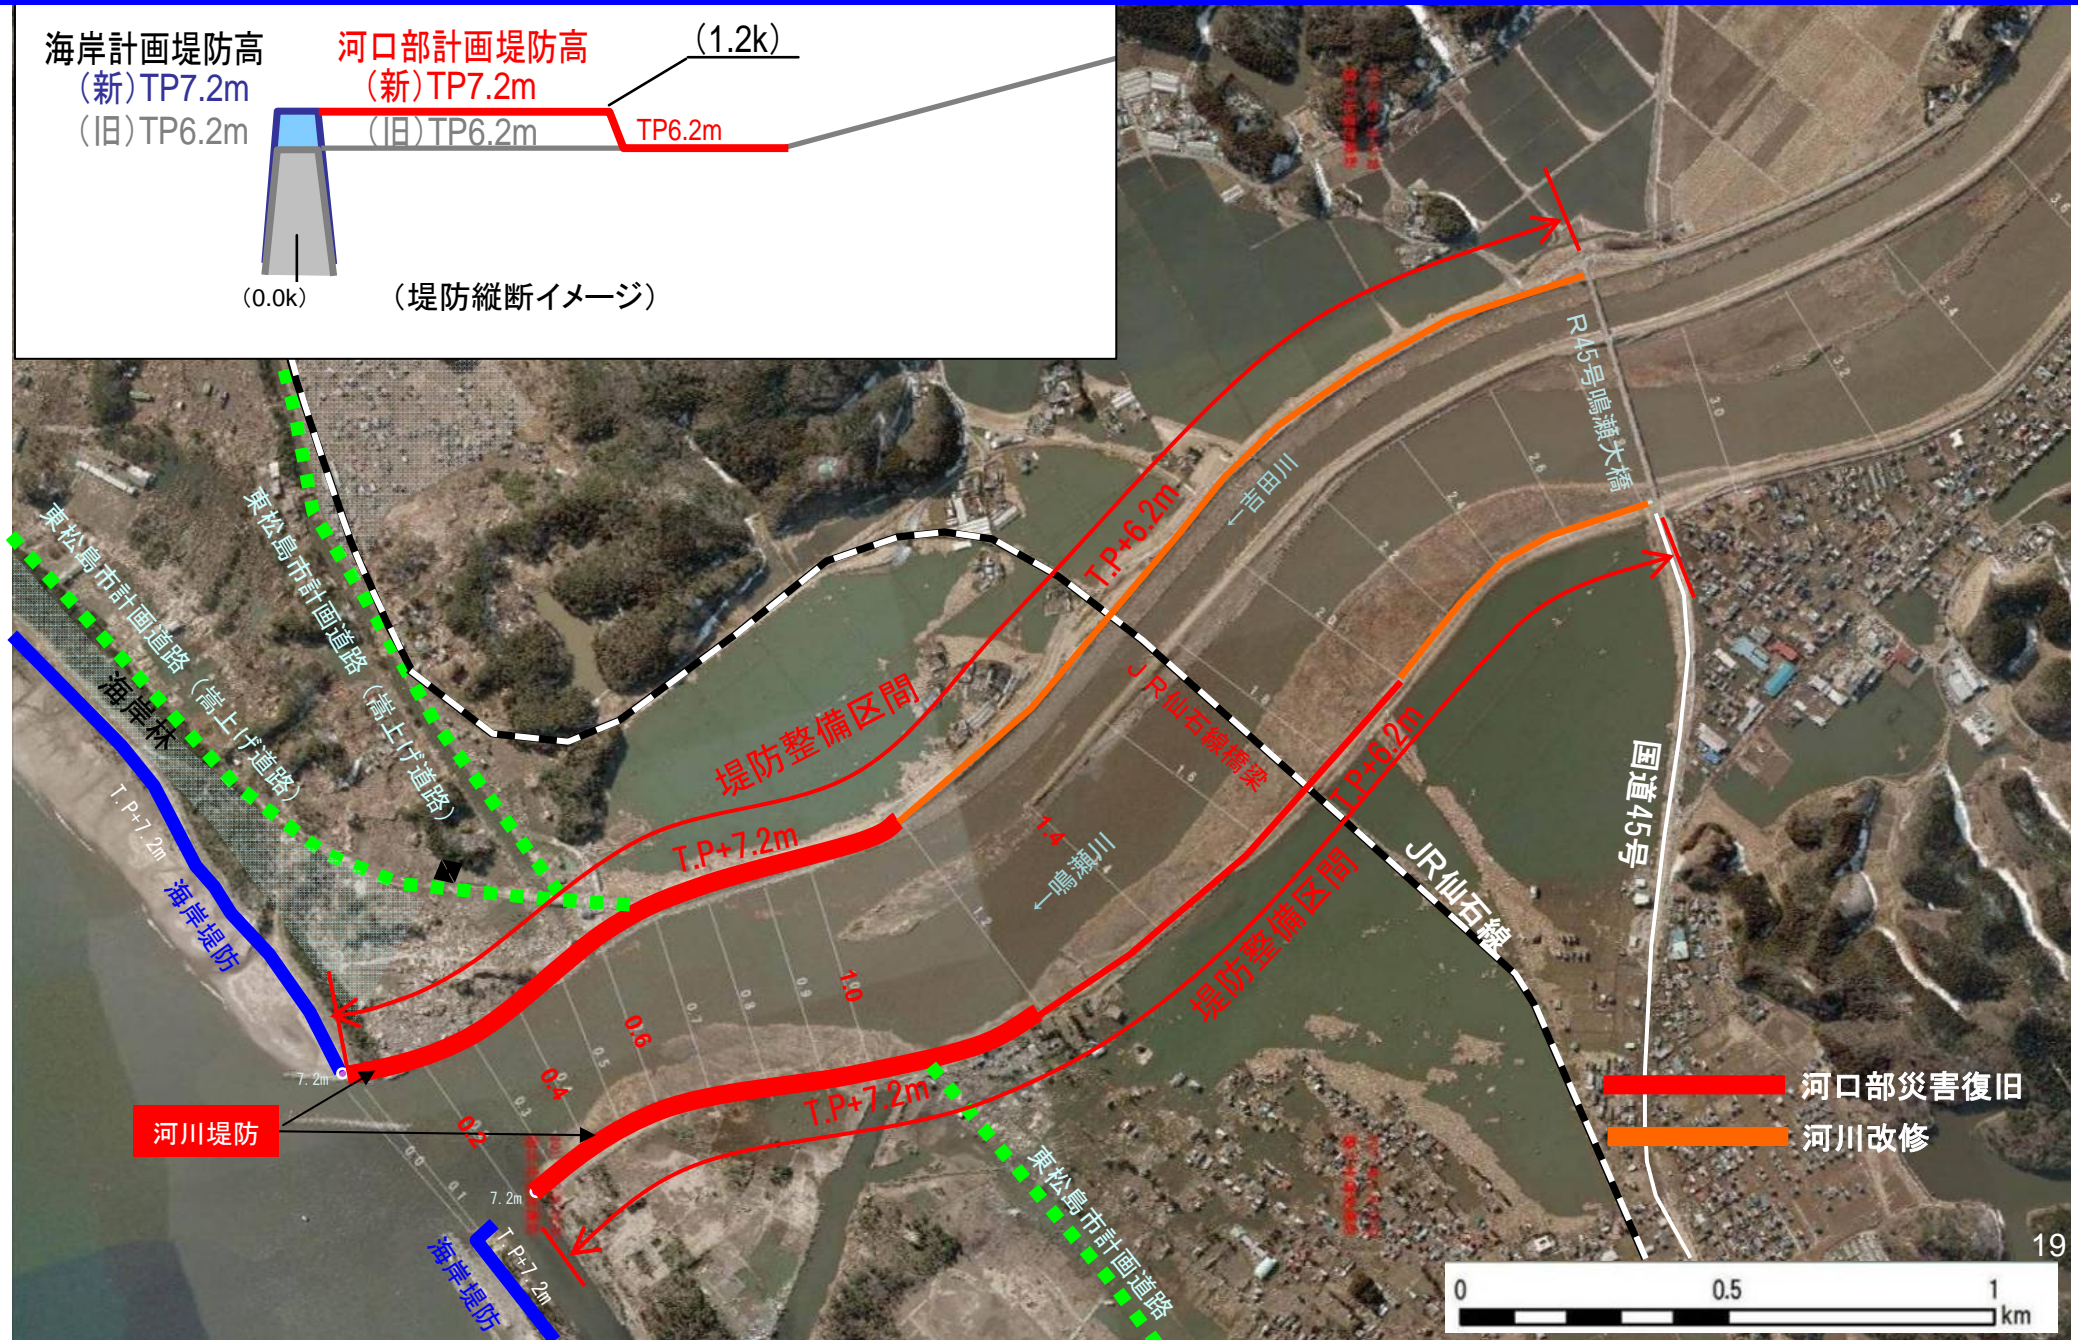
鳴瀬川 河口部堤防高 平面図

海岸計画堤防高
(新) TP7.2m
(旧) TP6.2m

河口部計画堤防高
(新) TP7.2m

(旧) TP6.2m

(堤防縦断イメージ)
