# 第3回 三陸南沿岸・石巻海岸地区 環境等検討懇談会

(2) 海岸堤防復旧における環境等への配慮事項について

# 1. 中島海岸(気仙沼市)

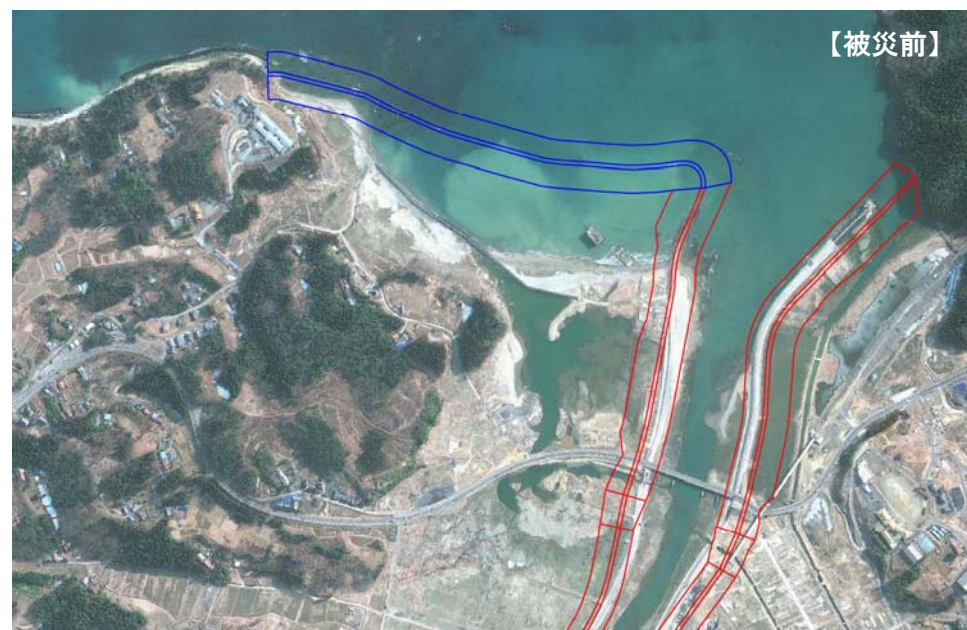
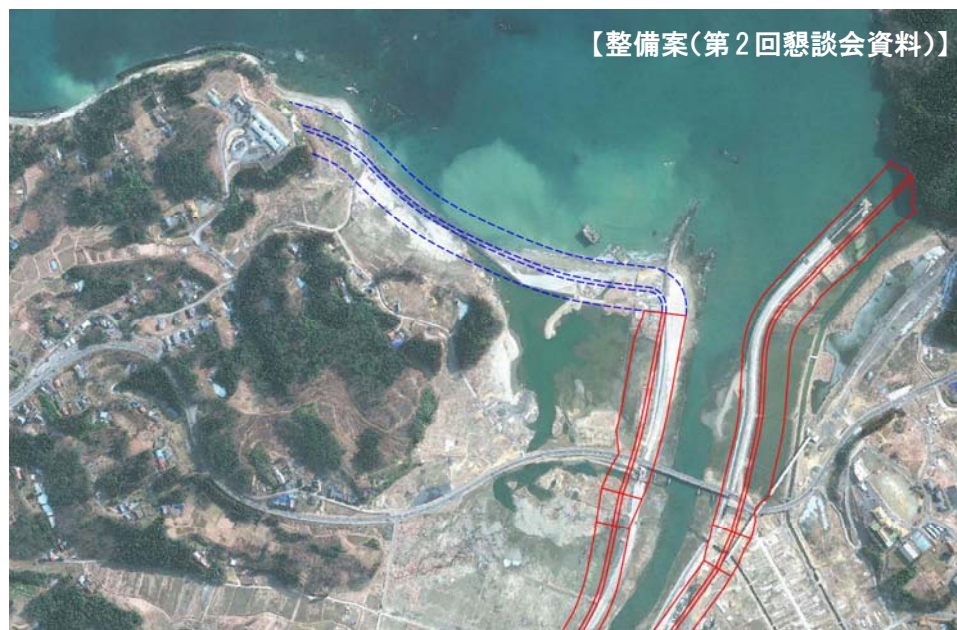
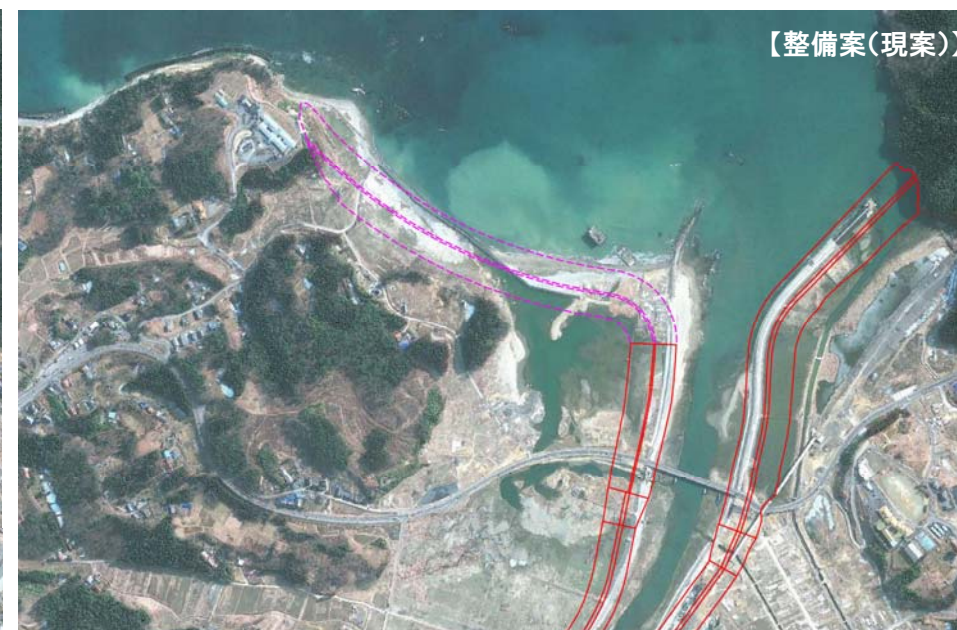
堤防線形の変更

海に向かって凸形状とならないリアス地形に合わせた線形  
(現在の陸地内で堤防を整備)

主なご意見	対応案
<p><b>■中島海岸</b></p> <p>・海岸堤防の位置・線形について（セットバックについて）  （平野委員）セットバックの線形が美しくない。老人ホームの下の崖を利用して凹形状の山付けした方が良い。海に向かって線形が凸にならないようにしていただいた方が良い。  （及川委員）セットバックの図を見ると、大分陸地まで下がっている。そうすると、サケが遡上してきて採捕するところまでの距離が全くない。海からある程度距離がないと、採卵に適さない。海岸堤防は、ホテルがある位置くらいまで前に出てもらいたい。  ⇒（田中座長）サケの話や塩分の遡上具合というのが、かなり関わってくる。環境調査の話があると思うが、環境がどういうふうに変わっているかということを確認しないと、影響について述べるのは難しい。  ⇒（平野委員）今回、地盤全体が下がっているので、多分上流まで行かないと採卵に適した場所にならないと思う。  ⇒（及川委員）去年は今の状態でも例年の 8 割くらいは放流できた。今の状態でも結構できるので、それがこの図面のように、ずっと背後になってしまうと心配である。  ⇒（田中座長）以前は川の口をふさぐような形で地形ができていたが、今後もそうなるとは分からない。沖にある離岸堤との関係とか、川の出口がどうなるのかというのは断言できない。以前のような形で河口が少し締まっているが、魚の遡上には困らないぐらいの幅が維持できれば、その塩分の濃度は今の開いたままの状態に比べて下がってくると思う。</p>	<p>堤防の線形およびセットバック位置については、周辺環境や景観等に配慮し崖を利用して凹形状に変更しました。</p>
<p>・河川堤防の整備について  （及川委員）この河川堤防の整備では、上流の津谷集落が津波の影響受けるのではないか。  ⇒（事務局：門脇課長）津谷川の堤防は上流域までずっと上げる予定である。対象とする津波がどこまで遡上するか計算し、余裕高 1 m を加えたものを堤防の高さにしている。計算上 100 年に 1 回程度来る津波においては、十分この高さで守られるというような計算をした上で、堤防の高さと延長を決めている。  ⇒（平野委員）12 ページに図示されている。延長でいうと河口から 2 km 位は高い堤防ができる予定である。</p> <p>（根本委員）鳴瀬川では川表は覆土する予定だが、津谷川はコンクリートが続く。緑で盛った方が景観的にいいと思うが、何か技術的な問題があるのか。  ⇒（事務局：門脇課長）津波の波力等もあるため、基本的にはコンクリートでやっていく形になると思う。当然、上流では津波の波力が弱まるため、可能な範囲で法面保護の工夫ができると考えられる。  ⇒（高崎委員）以前、木製の漁礁の可能性の検討をしたことがあるが、木を入れると魚類等にとって非常に良い環境になる。河川堤防の整備に合わせて、ぜひご検討いただきたい。</p>

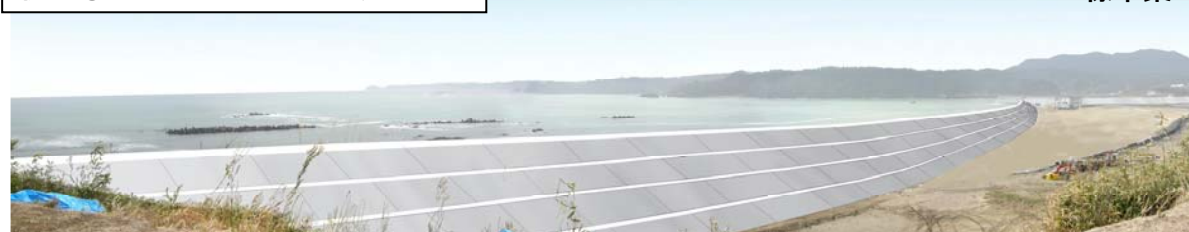
視点①老人ホーム(北側丘陵地)

セットバックによる堤長の軽減

海岸の利用環境の確保

現況地形を踏まえた海岸環境の保全・創出

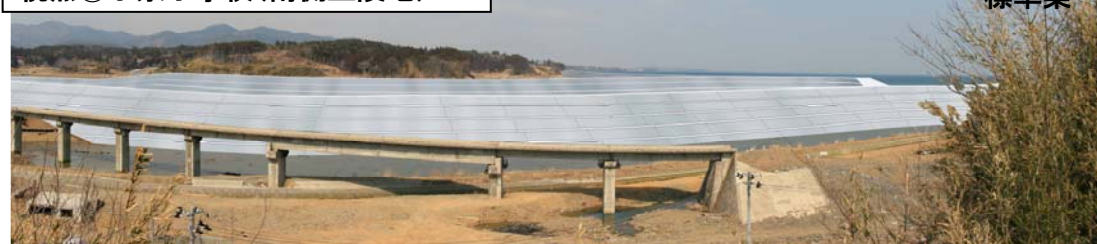
視点②小泉小学校(南側丘陵地)

小段を設置しないことにより、すっきりとしたデザイン

法尻部への覆土および海岸林を復元することにより、環境に配慮するとともに、まち側からの堤防の見えを軽減する

・隔壁工や調整コンクリートによって縦のリブ模様を強調することにより、“安定感、支える感覚”を表現  
・均等な間隔での分節により、長大な印象を軽減

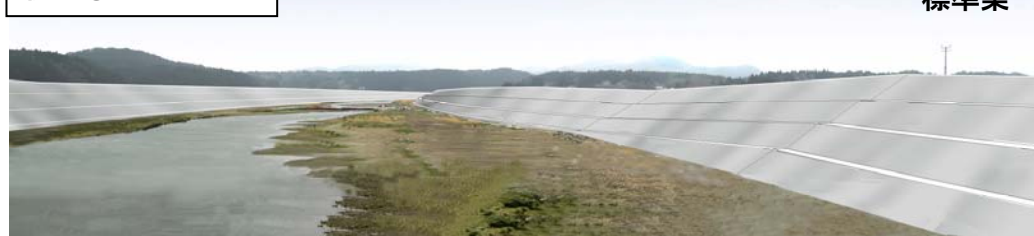
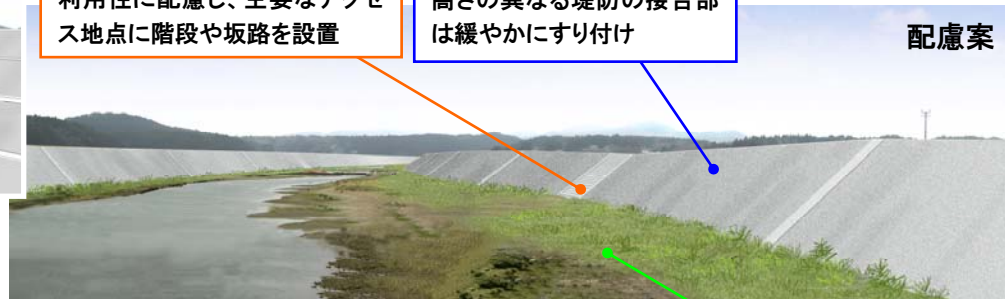
視点③小泉大橋

利用性に配慮し、主要なアクセス地点に階段や坂路を設置

高さの異なる堤防の接合部は緩やかにすり付け

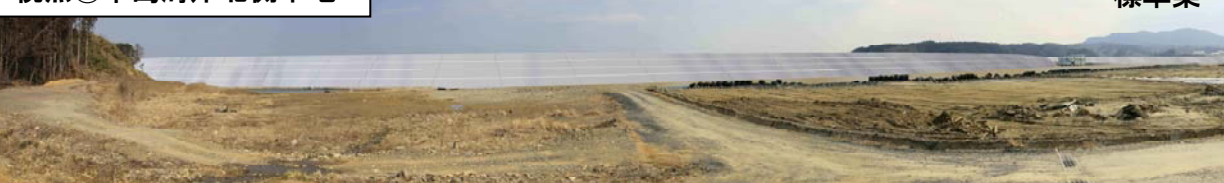
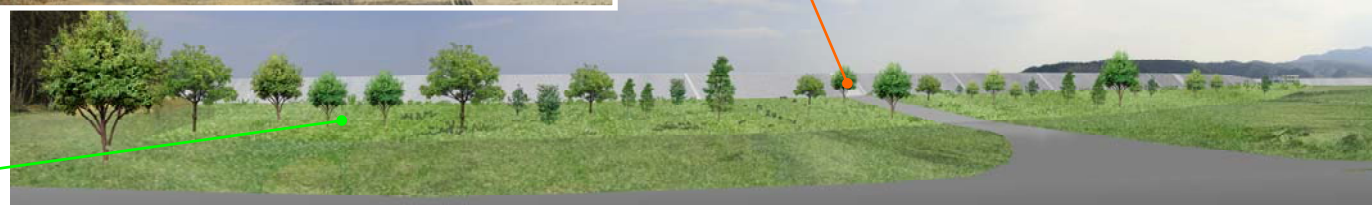
視点④中島海岸北側平地

利用性に配慮し、主要なアクセス地点に階段や坂路を設置

多自然川づくり等によって、水際の多様な環境を創出

法尻部への覆土および防災林を復元することにより、環境に配慮するとともに、まち側からの堤防の見えを軽減する

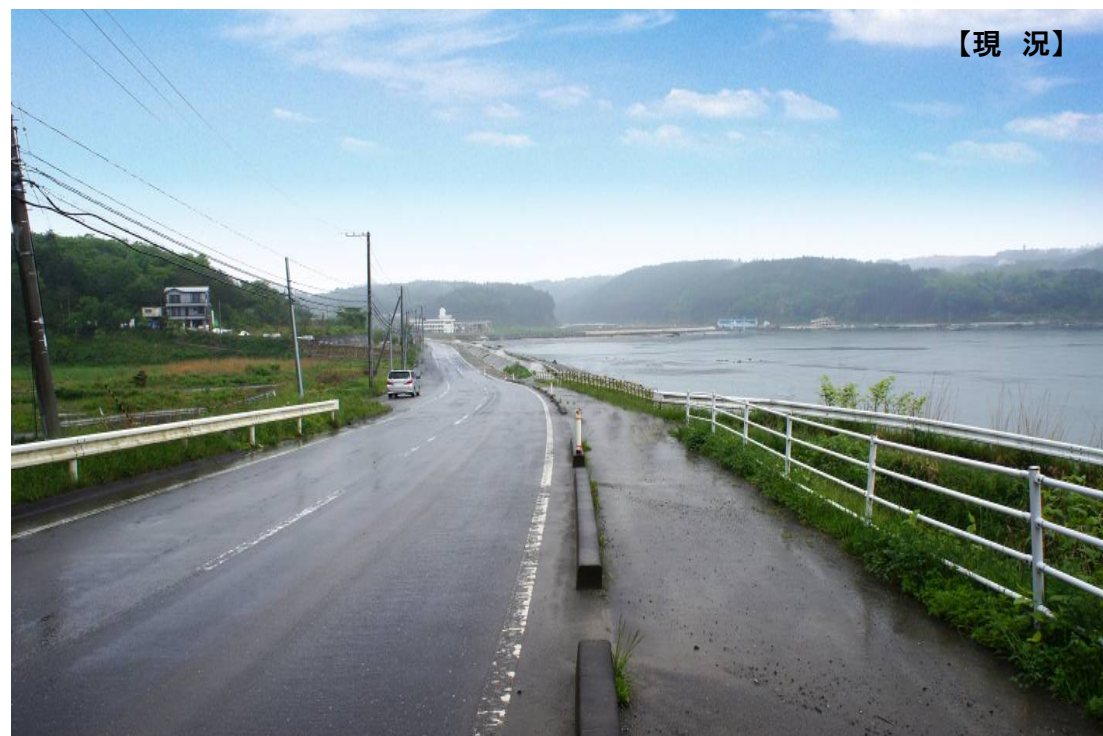
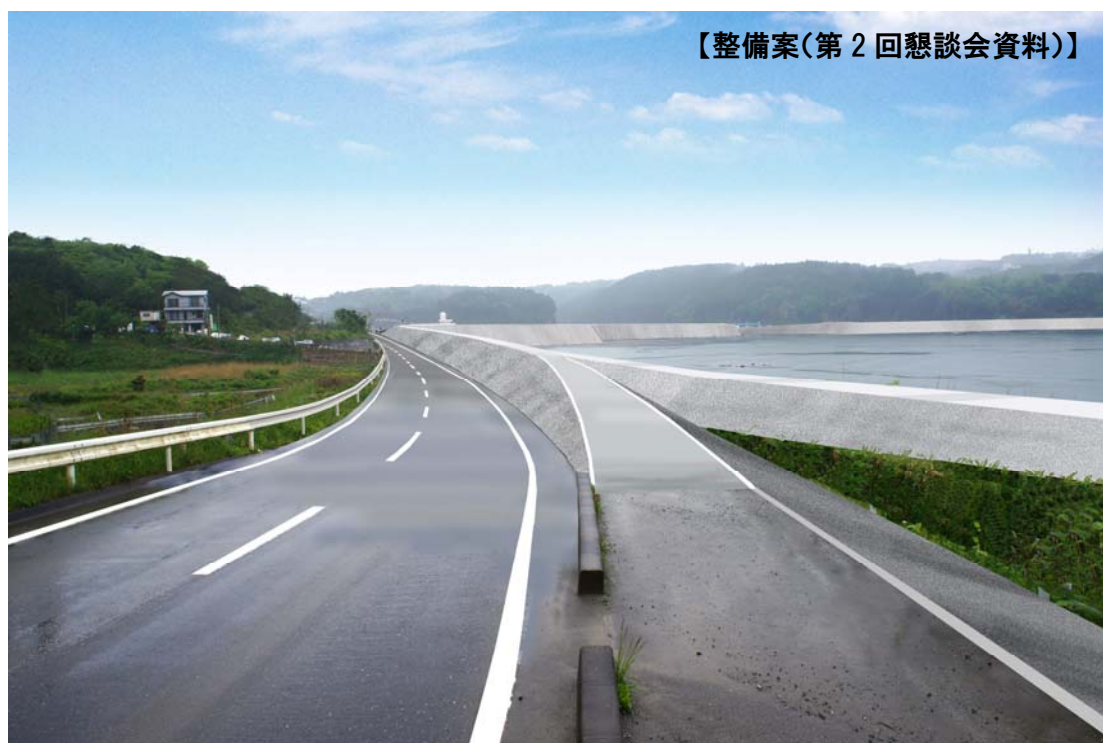
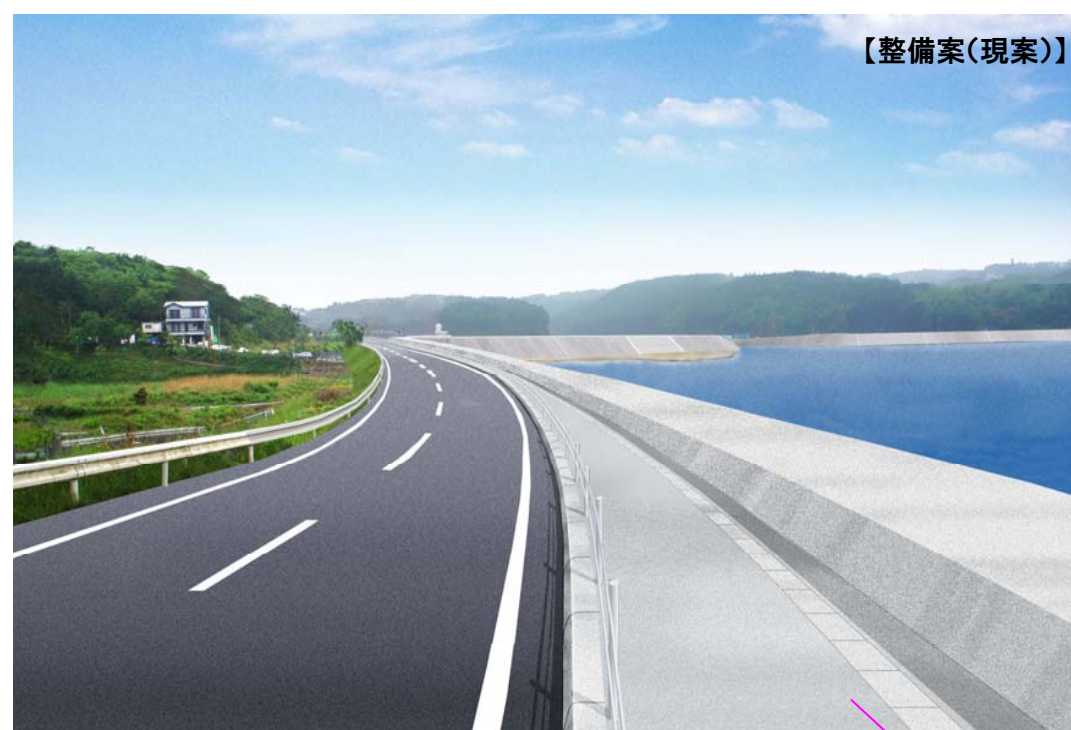
道路は嵩上げる。歩道は道路端とする。(堤防天端を歩道として用いない)

<p><b>■戸倉海岸</b></p>	
<p>・国道の取り付けについて  （平野委員）17 ページに川の左岸側に堤防上に国道 45 号線を通るような図になっているが、大きな取り付け道路が上がったり下がったりするのは、堤防の景観としても美しくないのでは、ご検討いただきたい。</p>	<p>道路管理者と調整の上、可能な範囲で道路の線形及び縦断計画について堤防との一体的な整備ができないか検討中です。</p>
<p>・堤防天端の歩道としての利用について  （平野委員）歩道を堤防上に乗せるか否について、歩道を下手にのせると、逆に今度は転落防止柵が必要になってきて美しくないということが懸念される。転落防止柵がこの法勾配で必要ないのであれば、是非のせていただきたい。</p>	<p>堤防法線の変更もあり、歩道については、今回、堤防天端下に設置しております。</p>

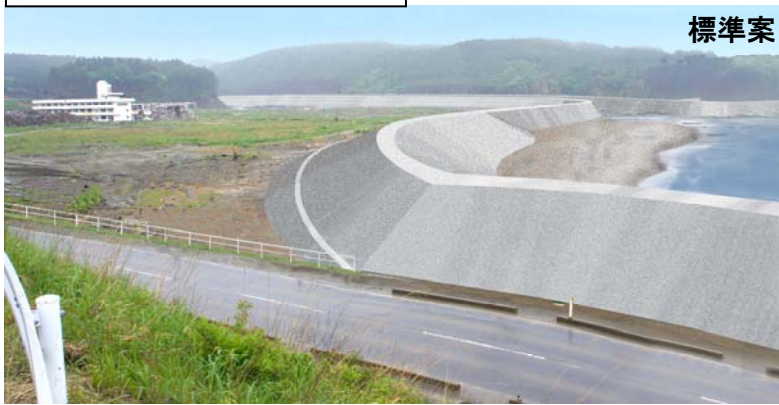
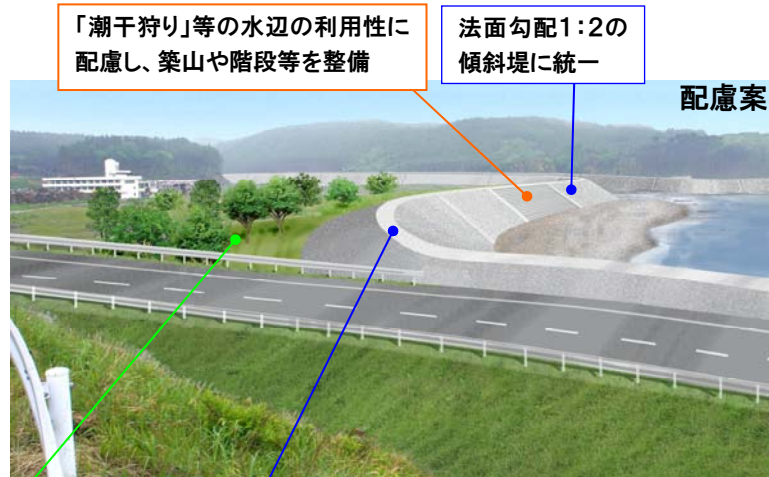
視点①戸倉中学(南側高台)

「潮干狩り」等の水辺の利用性に配慮し、築山や階段等を整備

法面勾配1:2の傾斜堤に統一

法尻部への覆土および海岸林を復元することにより、環境に配慮するとともに、まち側からの堤防の見えを軽減する

緩やかなすり付け(滑らかな線形)

道路の嵩上げにより海の眺望を確保

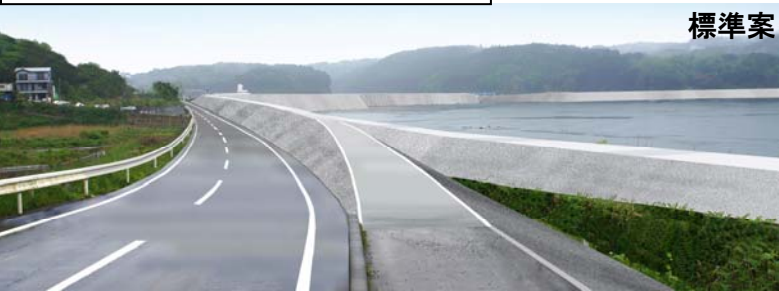
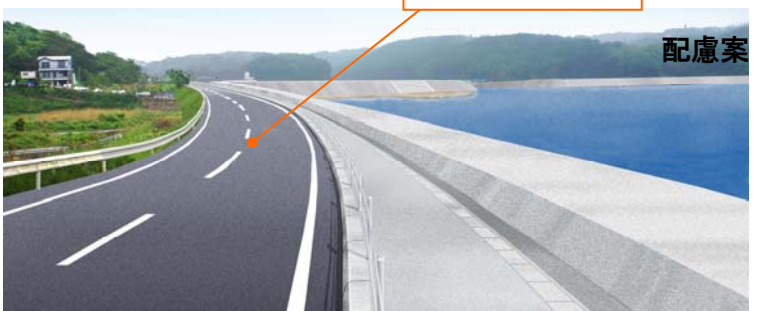
視点②海岸堤防背後の国道45号

・隔壁工や調整コンクリートによって縦のリブ模様を強調することにより、“安定感、支える感覚”を表現  
・均等な間隔での分節により、長大な印象を軽減

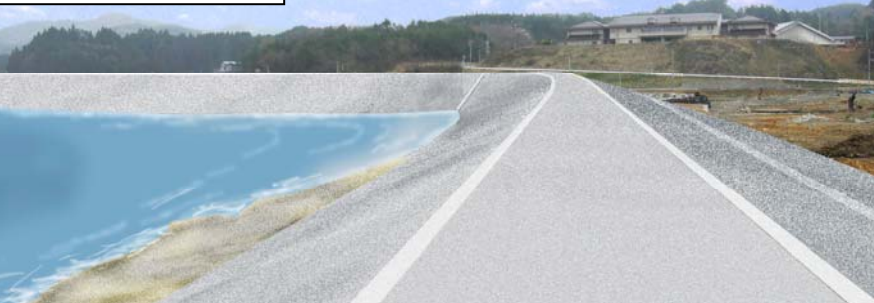
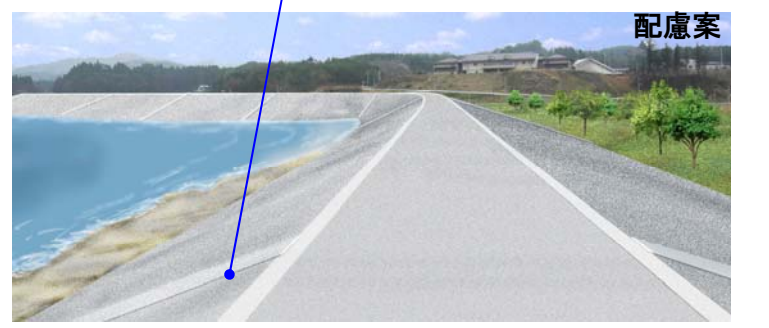
視点③海岸堤防上

「潮干狩り」等の水辺の利用性に配慮し、築山や階段を整備

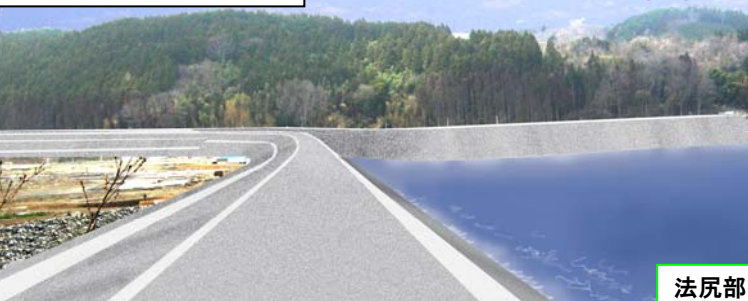
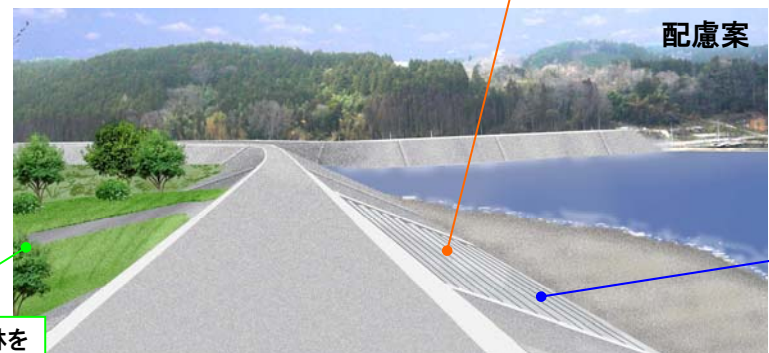
視点④漁港堤防上

法尻部への覆土および海岸林を復元することにより、環境に配慮するとともに、まち側からの堤防の見えを軽減する

法面勾配1:2の傾斜堤に統一

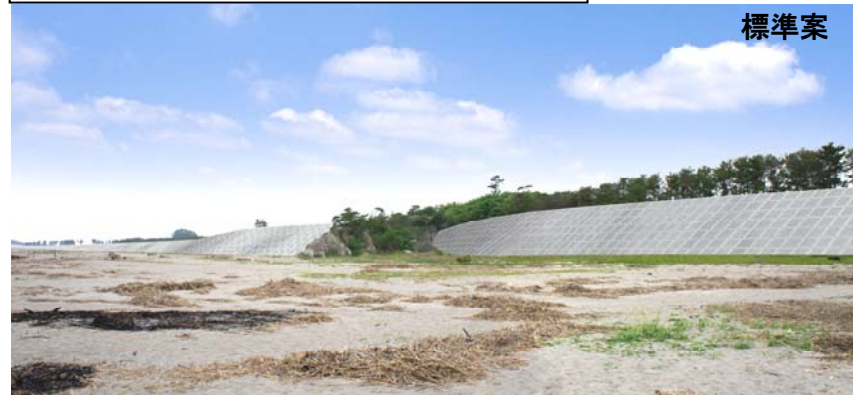
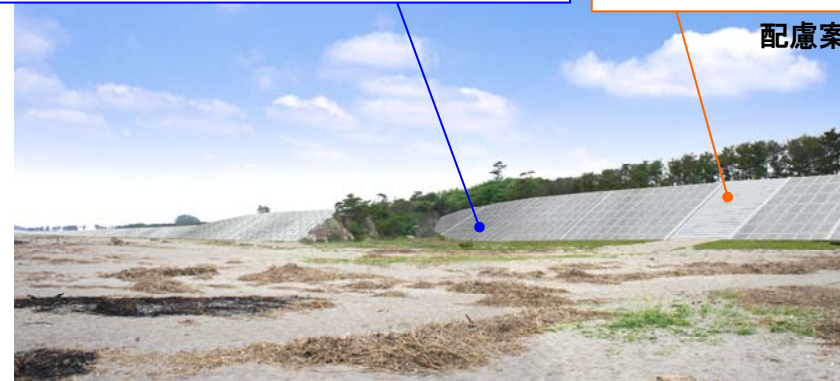
視点④砂浜(不老山周辺)

隔壁工や調整コンクリートによって縦のリブ模様を強調することにより、“安定感、支える感覚”を表現

水辺の利用性に配慮し、階段を整備(階段の配置は既存位置を踏襲)

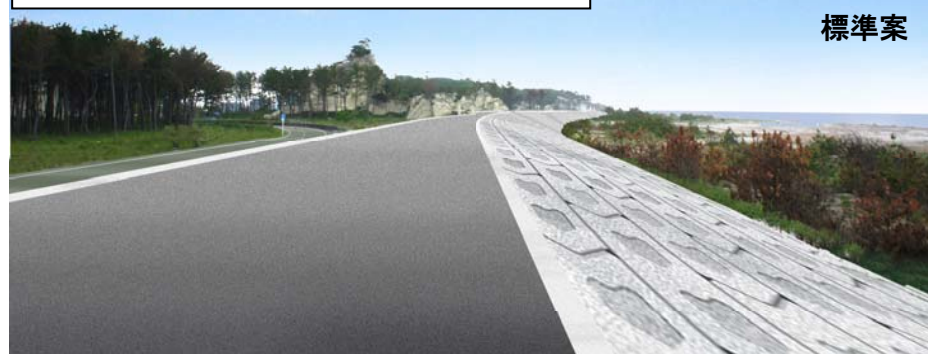
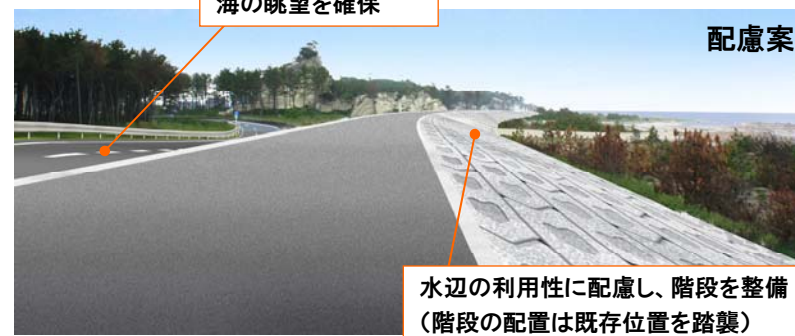
視点⑤堤防上(不老山周辺)

道路の嵩上げにより海の眺望を確保

水辺の利用性に配慮し、階段を整備(階段の配置は既存位置を踏襲)

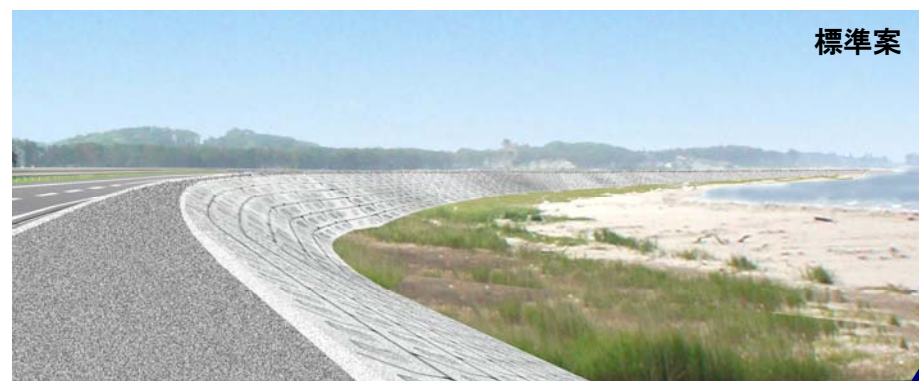
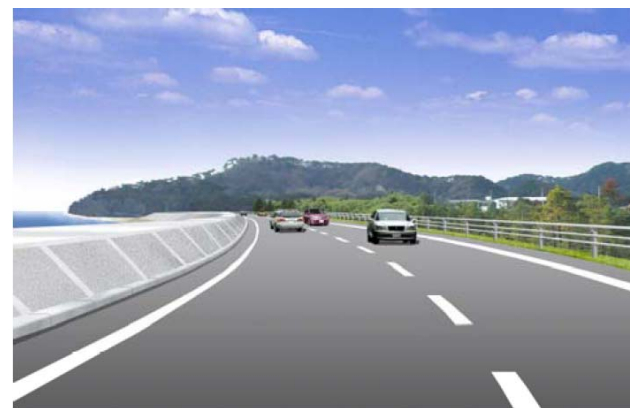
視点⑥堤防上(異なる構造のすり付け部)

異なる勾配の接続部における緩やかなすり付け

水辺の利用性に配慮し、階段を整備(階段の配置は既存位置を踏襲)

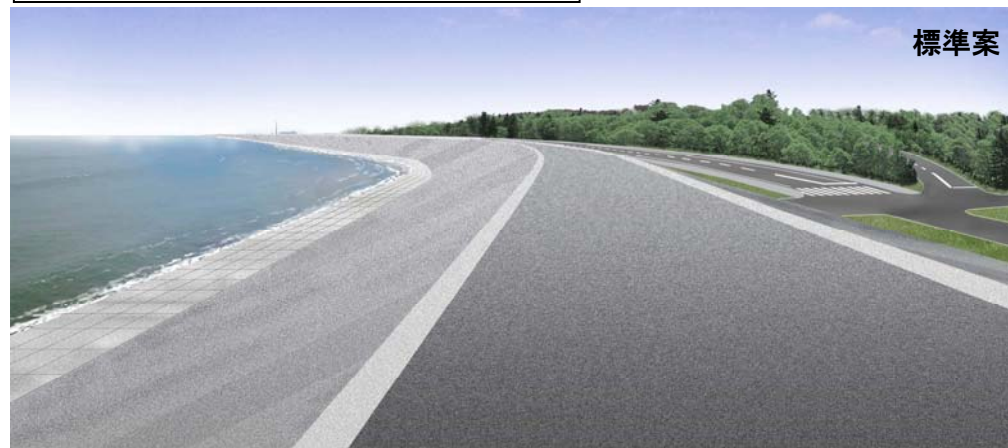
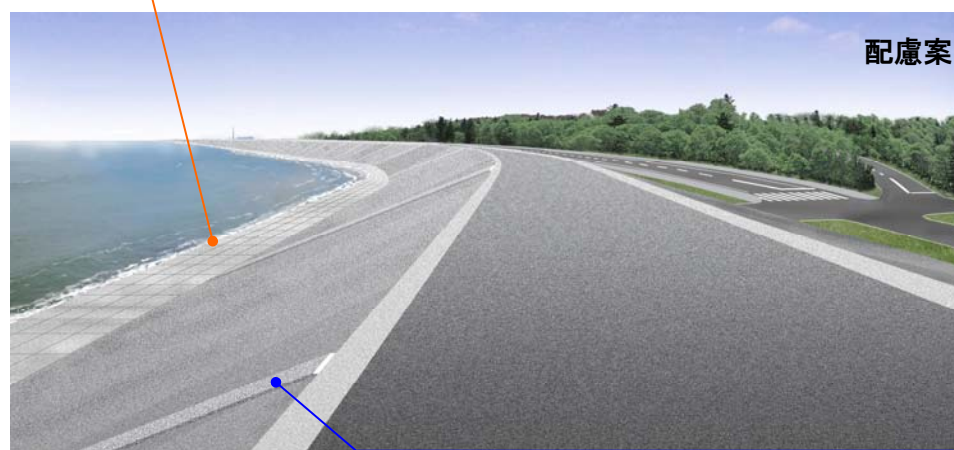
視点①堤防上(R区間)

既設ブロックの利用により、海辺に親しめるよう工夫を検討

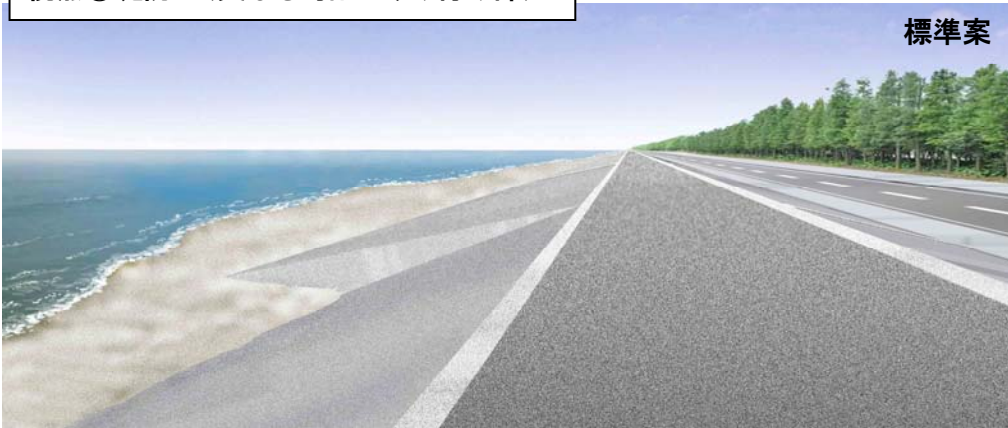
視点②堤防上(異なる勾配のすり付け部)

・隔壁工や調整コンクリートによって縦のリブ模様を強調することにより、“安定感、支える感覚”を表現  
・均等な間隔での分節により、長大な印象を軽減

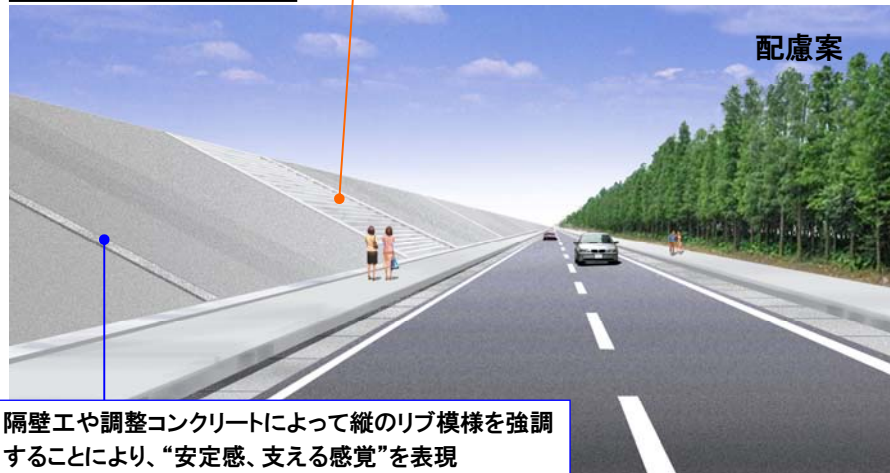
視点③沿岸道路上

配慮案

利用性に配慮し、階段を整備(階段の配置は既存位置を踏襲)

・隔壁工や調整コンクリートによって縦のリブ模様を強調することにより、“安定感、支える感覚”を表現  
・均等な間隔での分節により、長大な印象を軽減

特徴・評価	
視覚的景観	<ul style="list-style-type: none"> <li>・堤防法面への縦リブ(調整コンクリート等の活用)、階段による分節、沿岸道路の嵩上げにより堤防の長大な印象、圧迫感が軽減される。</li> <li>・異なる堤防の勾配の接続部を緩やかにすり付けることにより、連続性・一体感のあるすっきりとした印象になる。</li> </ul>
地域性	<ul style="list-style-type: none"> <li>・まち側からの利用者動線に配慮し、海岸利用を踏まえた位置に階段等の施設を整備することで利便性が向上する。(まちづくり計画との調整が必要となる)</li> <li>・海岸林等の整備により、地域の周辺環境との一体感が形成される。(まちづくり計画との調整が必要となる)</li> </ul>
生態系	<ul style="list-style-type: none"> <li>・海岸植生等の影響に留意して施工する。</li> <li>・海岸林の復元により、植生等の生育空間の拡大を図る。</li> </ul>
サステナビリティ	<ul style="list-style-type: none"> <li>・勾配の異なる堤防を緩やかにすり付けることで、構造体の変化点における機能低下が回避される。</li> <li>・長期的な海岸保全については、沿岸漂砂量のバランスの変化に留意して、必要に応じて対策を検討する。</li> </ul>
コスト	<ul style="list-style-type: none"> <li>・景観や利用に配慮する整備を行う場合、コスト高になる可能性があり、関係機関との調整が必要となる。</li> </ul>

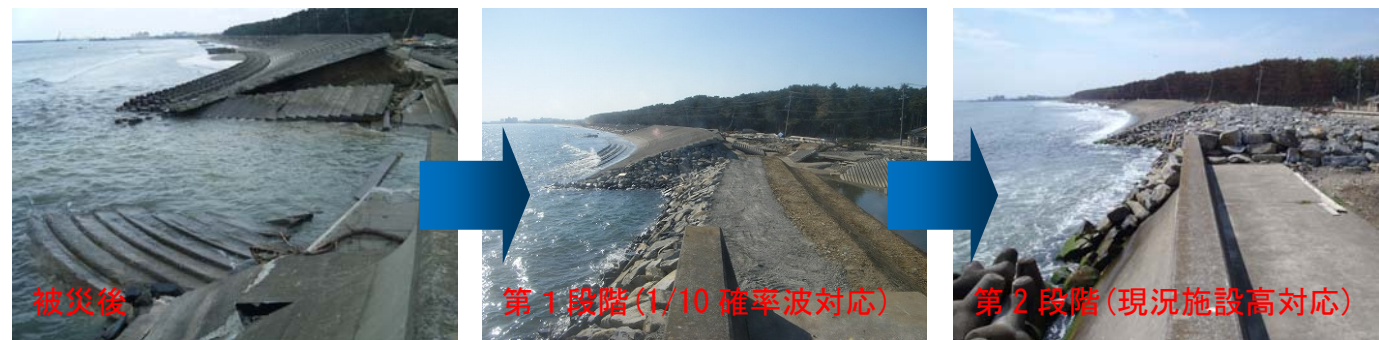
### 応急工事例（長浜海岸）

- ・被害が大きく、出水期・台風期を迎える前に完了。
- ・段階的に応急工事を実施9月末までにすべての海岸で完了。

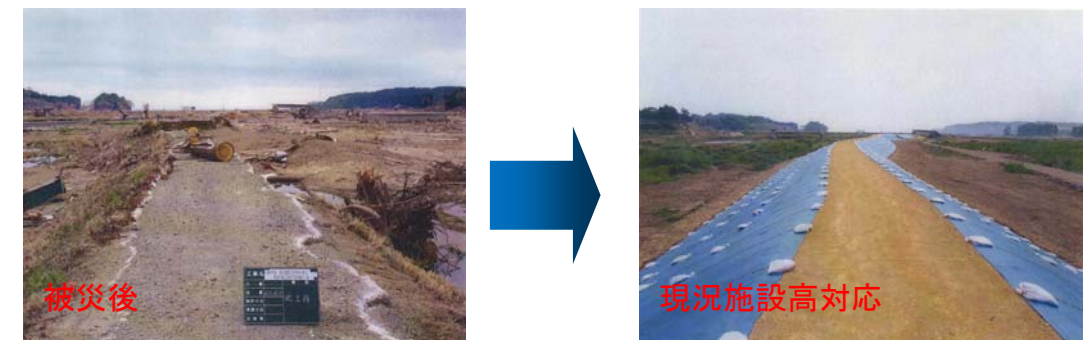
### 応急工事例（津谷川）

- ・被害が大きく、出水期・台風期を迎える前に完了。
- ・段階的に応急工事を実施9月末までにすべての河川で完了。

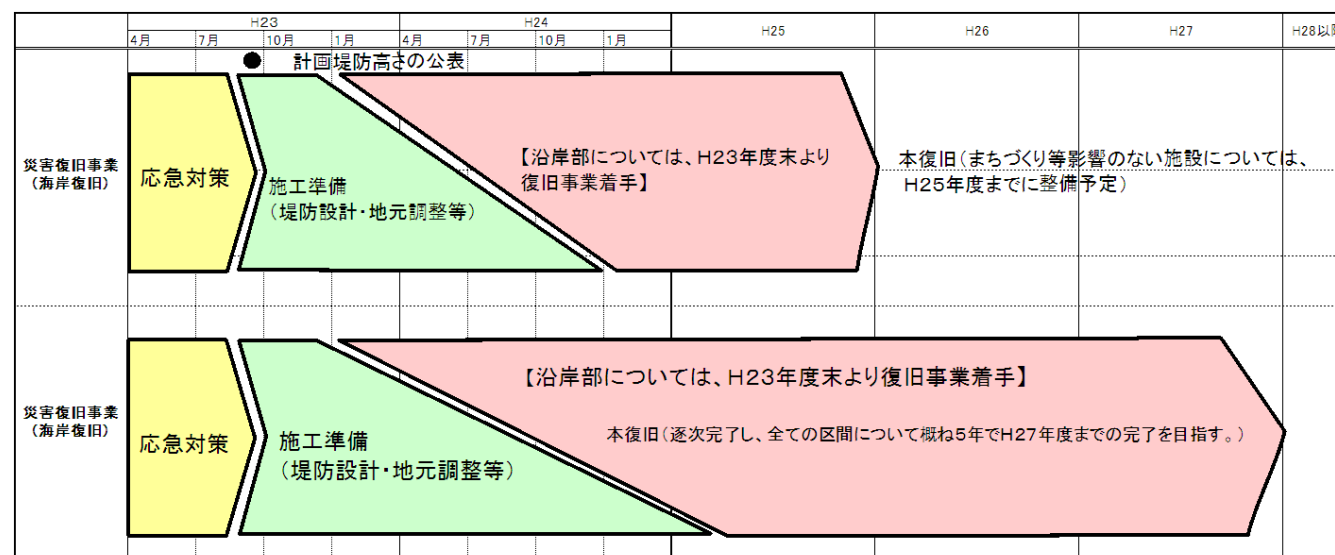
### スケジュール（海岸）

まちづくり等復興計画との関連のない施設については、概ね3年で完成させる予定。  
その他の施設は復興計画と整合を図り、概ね5年で海岸堤防を整備する。

- ・まちづくり等復興計画と整合を図り、概ね5年で完成予定。

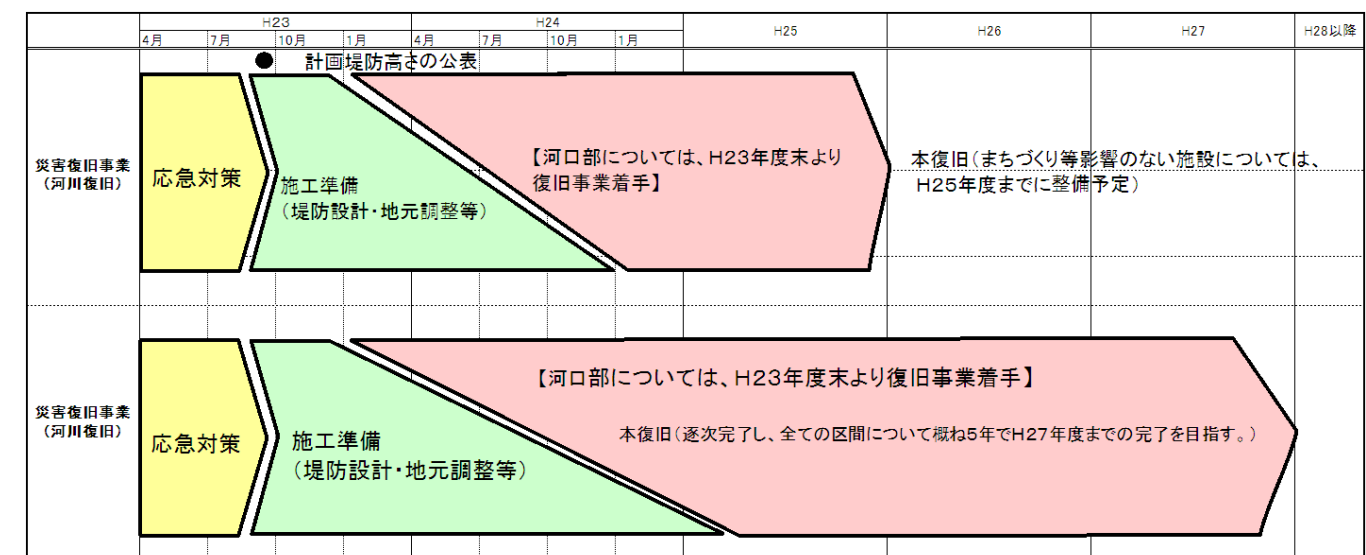
### スケジュール（河川）

まちづくり等復興計画と整合を図り、海岸堤防と一連となって効果を発揮するよう、概ね5年で河川堤防を整備する。

- ・まちづくり等復興計画と整合を図り、海岸堤防と一連で効果を発揮するよう概ね5年で完成予定。

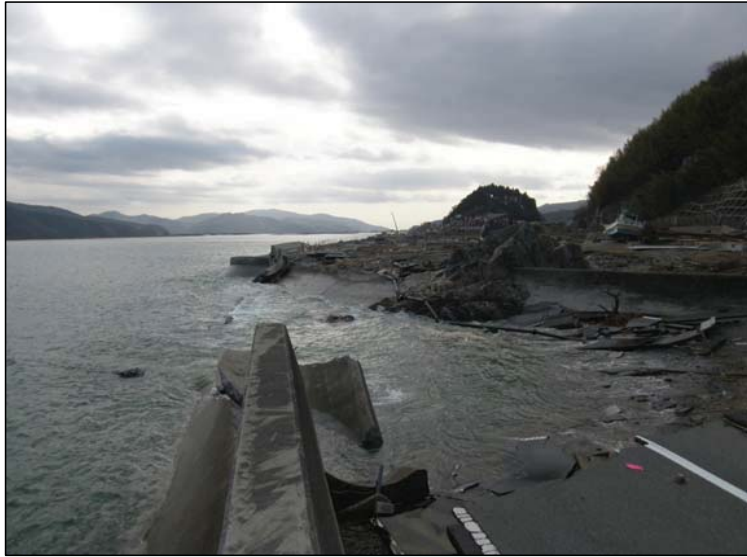
-1.0k付近

# 被災状況写真(左岸)

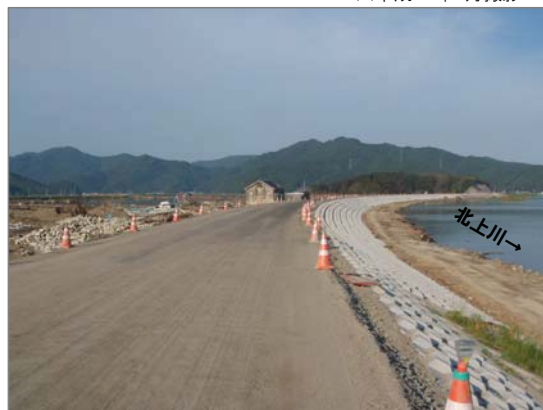
**H23年6月末に完了**

- ・堤防破堤箇所の緊急復旧

※平成23年6月撮影

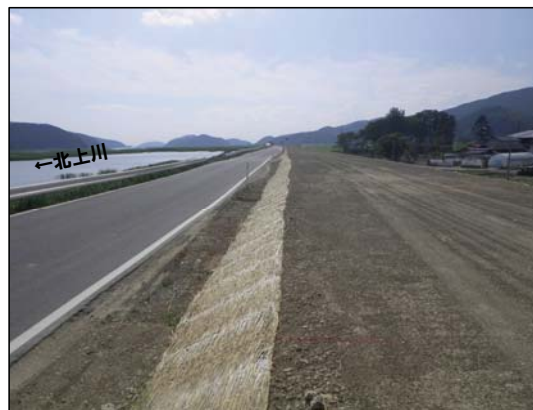
堤防復旧・護岸設置

**H24年7月に完了**

- ・安全水準まで堤防嵩上

※平成24年8月撮影

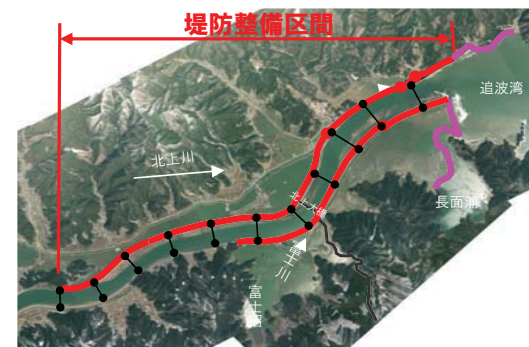
堤防川裏側に盛土にて嵩上げ

**概ね5年間で完了予定**

- ・地域の復興計画と整合した計画堤防の整備

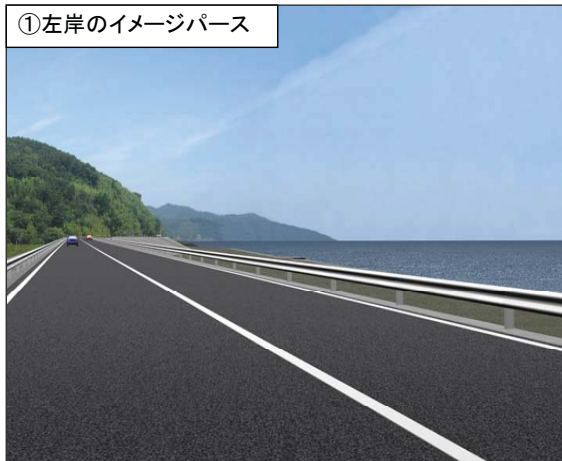
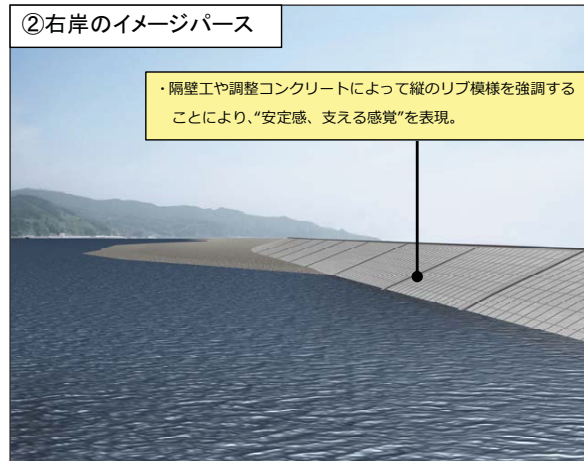
・隔壁工や調整コンクリートによって縦のリブ模様を強調することにより、“安定感、支える感覚”を表現。

手引き記載の具体項目	本事業での実施内容
1. 堤防の位置・線形	<ul style="list-style-type: none"> <li>・現況堤防法線を踏襲する。</li> <li>・左岸-0.6k~0kの堤防法線を山付地形の最短距離とする。(左岸0k付近の小山に取り付け)</li> </ul>
2. 堤防の法面処理	<ul style="list-style-type: none"> <li>・均等な間隔での分節により長大な印象を軽減する。</li> <li>・隔壁工や調整コンクリートによって縦のリブ模様を強調することにより“安定感、支える感覚”を表現する。</li> </ul>
3. 堤防の天端処理	<ul style="list-style-type: none"> <li>・左岸堤防は国道との兼用道路になるのでアスファルト舗装とする。</li> <li>・右岸堤防は天端コンクリート(端部)に洗い出し処理を行う。</li> </ul>
4. 裏法尻等の覆土	<ul style="list-style-type: none"> <li>・裏法全体に覆土を行い、張芝等により見えの高さ、圧迫感を軽減し、全体的に柔らかに自然的な印象を与える工夫を施す。</li> </ul>
5. 海岸林、樹木等の活用	<ul style="list-style-type: none"> <li>・該当箇所なし。</li> </ul>
6. 階段等の付帯施設	<ul style="list-style-type: none"> <li>・該当箇所なし。</li> </ul>
7. 水門等の構造物	<ul style="list-style-type: none"> <li>・堤防や周辺環境との調和に配慮したデザインとする。</li> <li>・検討にあたっては、操作時の安全性や維持管理を考慮する。</li> </ul>

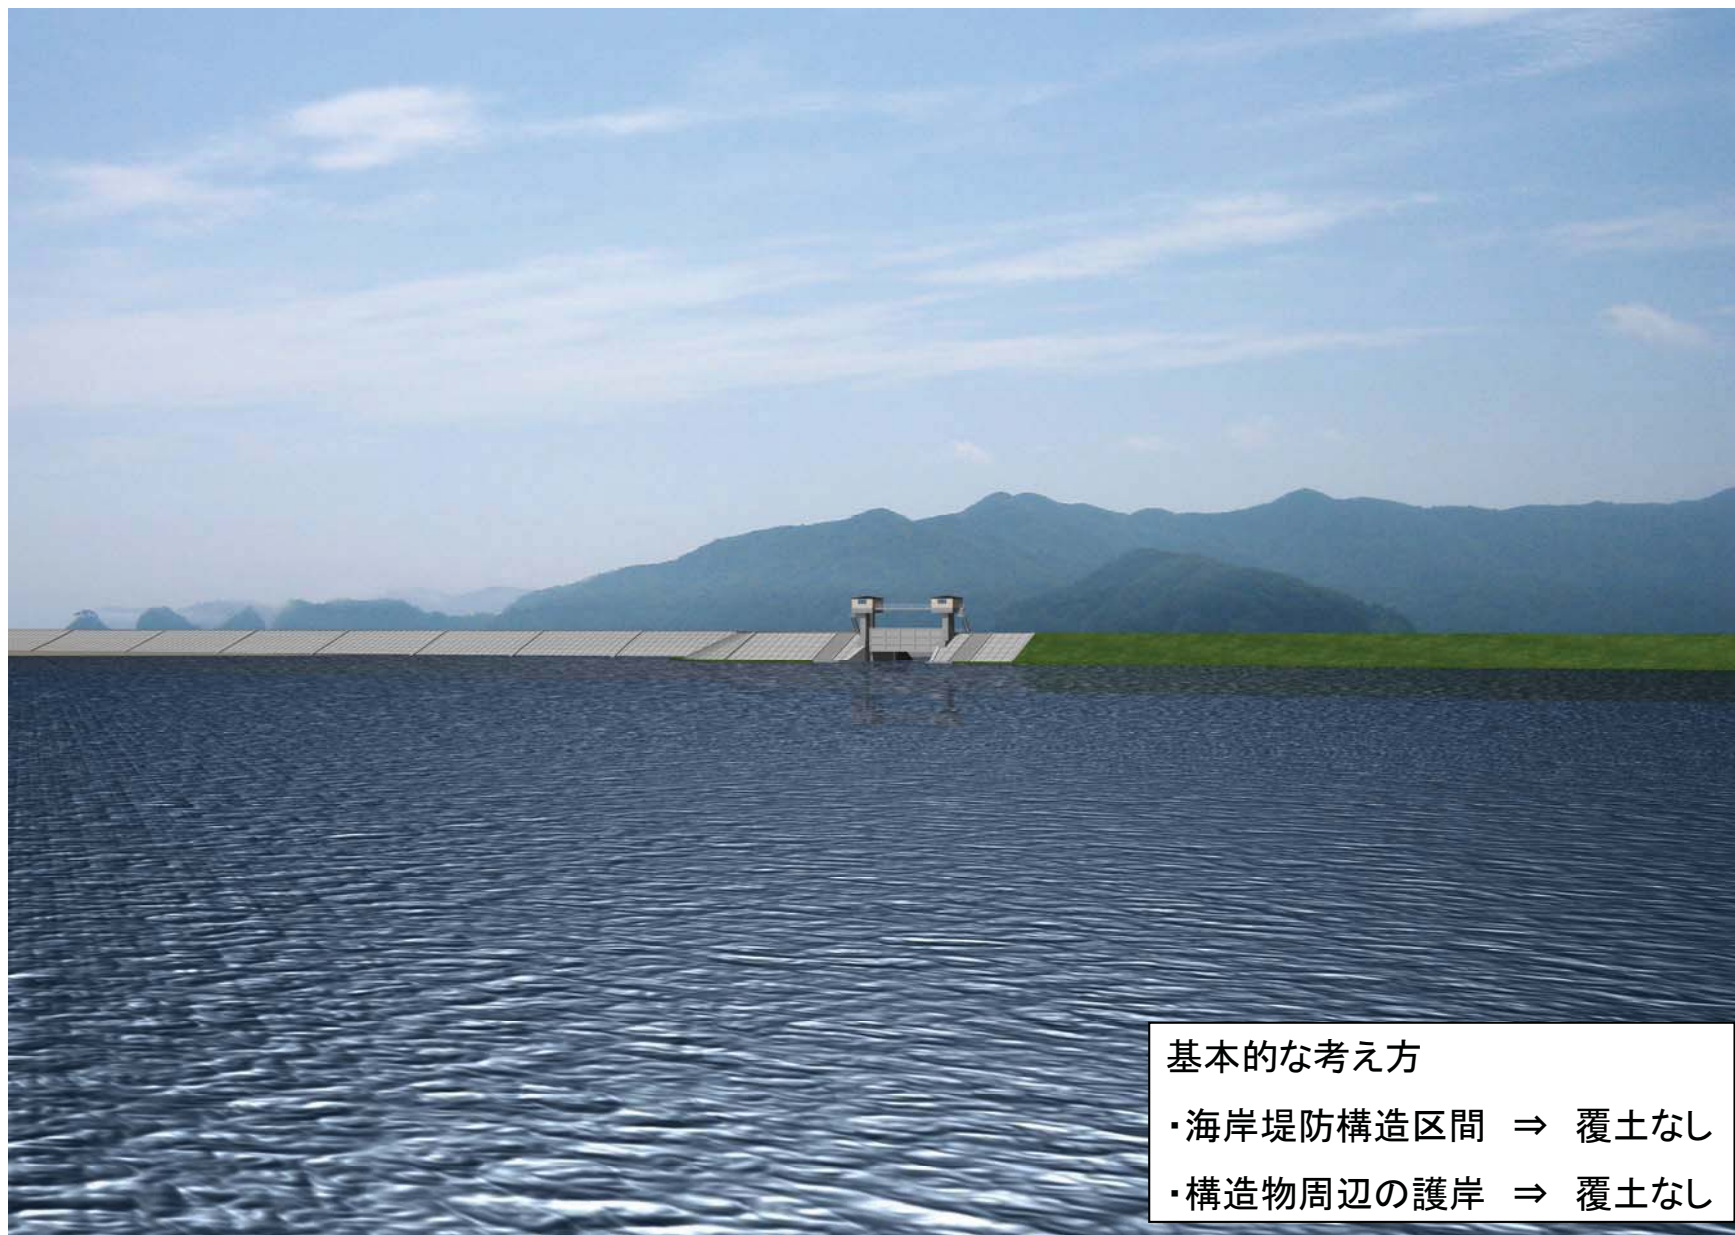
## ④北上川河口右岸(構造変化部)

- ・海岸堤防構造区間 ⇒ 覆土なし
- ・構造物周辺の護岸 ⇒ 覆土なし
