### 3. 環境の現状と課題

## 第1章 河川整備の目標に関する事項

### 第3節 迫川の現状と課題

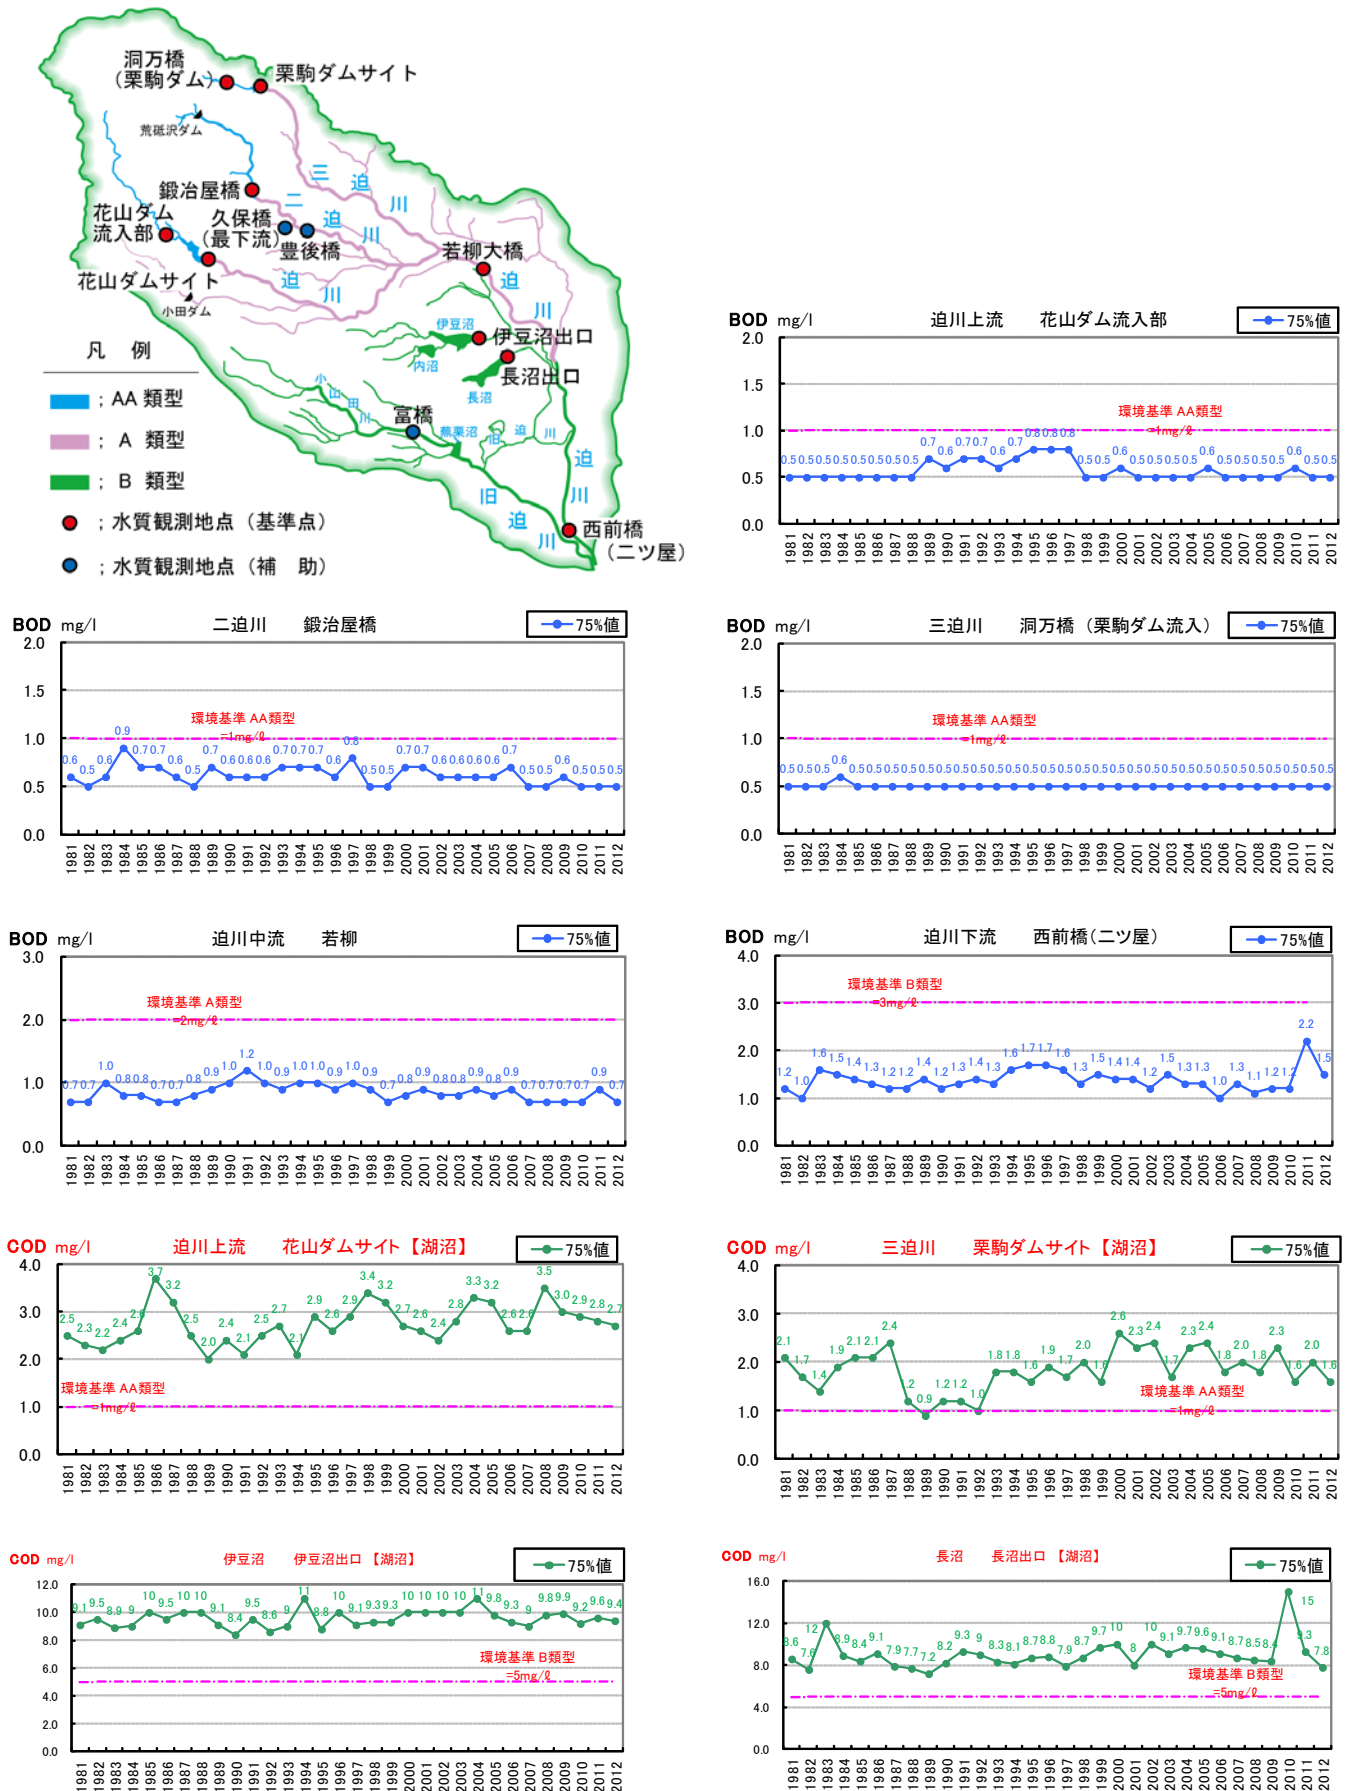
図 1-19 環境基準点における BOD(河川)・COD(湖沼)の経年変化

水質の類型指定は、河川については図 1-19 に示すように上流から AA 類型、A 類型、B 類型の順に指定されており、湖沼については栗駒ダム、花山ダムが AA 類型、伊豆沼・内沼及び長沼が B 類型に指定されています。

水質は、BOD75%値<sup>\*1</sup>、<sup>\*3</sup>(湖沼は COD75%値<sup>\*2</sup>、<sup>\*3</sup>)の推移でみると、河川については環境基準を下回っており概ね良好ですが、湖沼については環境基準を超過しています。

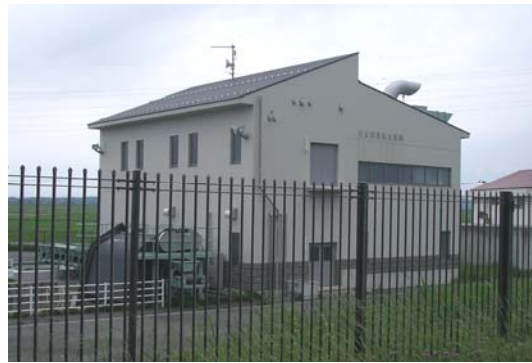
仮屋河道排水機場(荒川)

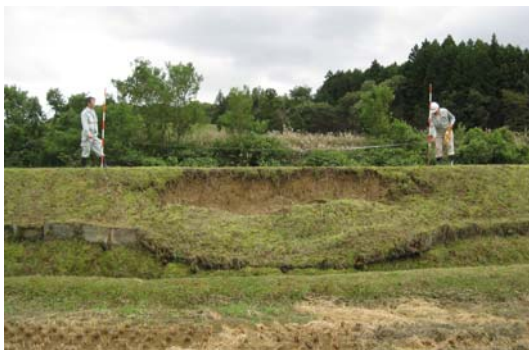
堤防の裏欠(照越川、H21 出水)

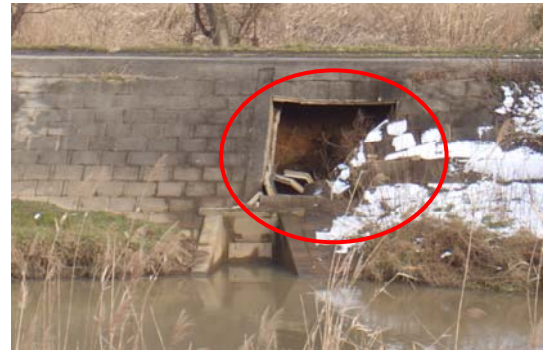
護岸の損傷(荒川)

護岸、根固工等についても、その機能が発揮されなかった場合、低水路の河岸が侵食され、堤防の安全性低下につながるおそれがあります。そのため、施設が所要の機能を発揮できるように適切に管理していく必要があります。

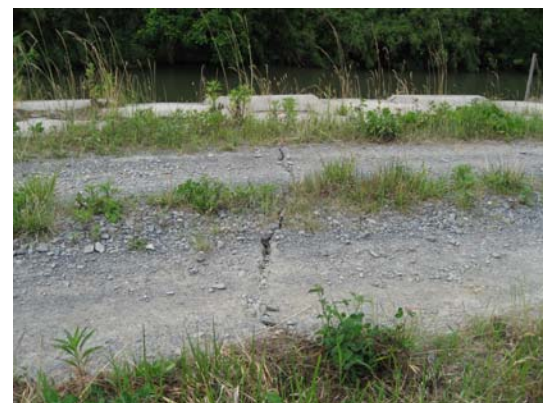
堤防のクラック(岩手・宮城内陸地震)

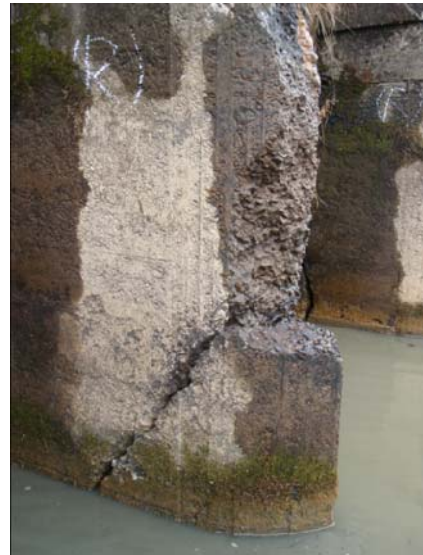
コンクリートの劣化(山吉田水門)

これらの施設は、地盤沈下、洪水や地震等による施設本体の変状、また周辺部の空洞化等により排水機能の低下や漏水が発生し、堤防の安全性の低下などを招くことのないよう、適切な点検と維持管理、改修を行う必要があります。

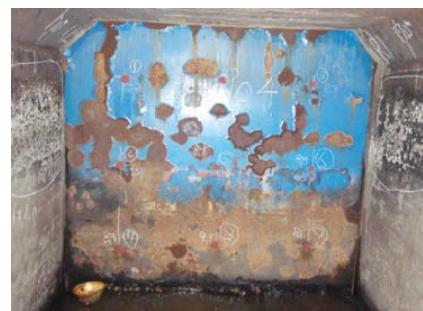
ゲートの腐食(山吉田水門)

また、ゲート操作等に係わる機械設備及び電気施設は、老朽化等によって操作に障害が生じないように適切な点検と維持管理を行う必要があります。

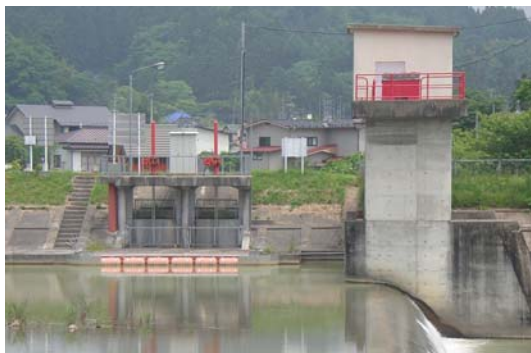
軽辺頭首工(堰と取水樋管、三迫川)

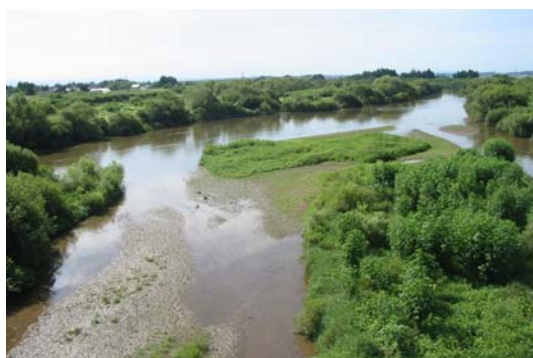
中州の形成状況(三迫川合流点)

経年的な土砂堆積によって砂州や中州が発達すると、河道の断面が小さくなるとともに、樹木が繁茂することから、河道の流下能力が低下し、洪水時の水位上昇につながります。

また、砂州や中州への土砂堆積や樹林化の進行により低水路が固定化されることで、陸部と水部の二極化が進行し、低水路が狭くなり局所的な河床低下が発生しやすくなるため、堤防河岸の深掘れや破堤、護岸等の河川管理施設への影響が懸念されます。

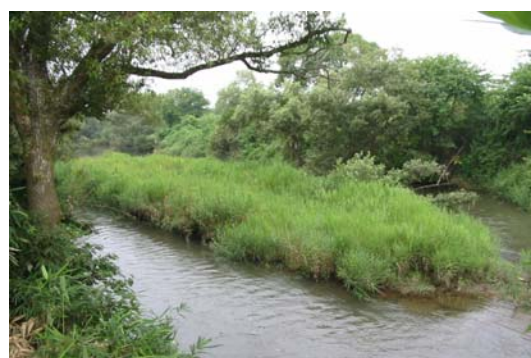
中州の形成状況(迫川)

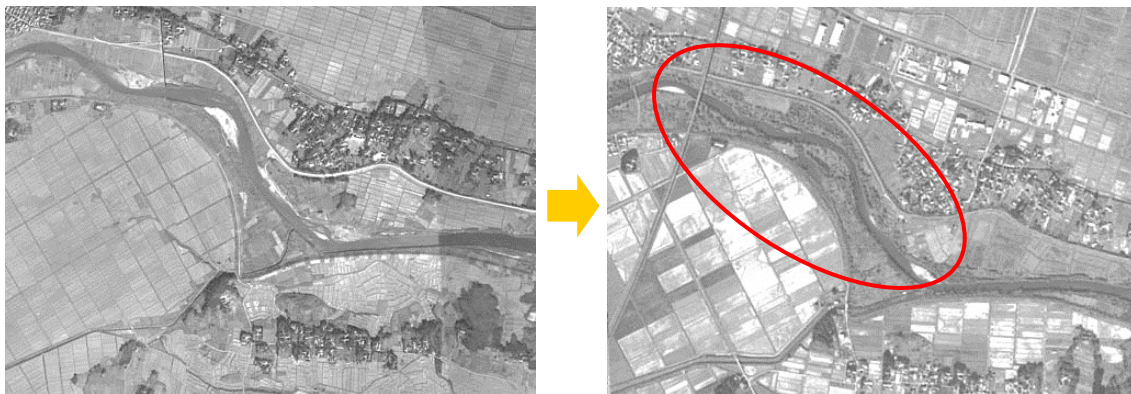
昭和46年

平成18年

河道内樹木の形成(迫川、若柳周辺)

河道内樹木の繁茂により、河道の流下能力が低下し、河川巡視や施設点検等の支障となるほか、洪水時の倒伏・流出や台風時の倒木等により河川管理施設に被害を及ぼすことも懸念されます。

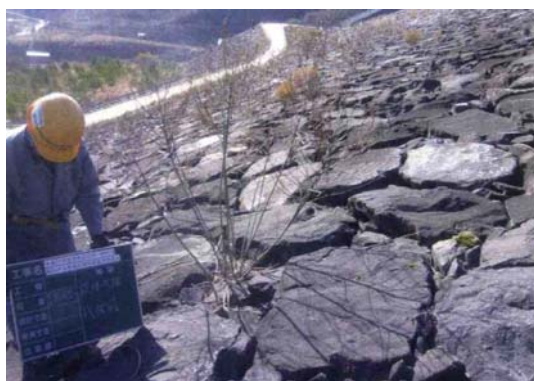
堤体への樹木進出(荒砥沢ダム)

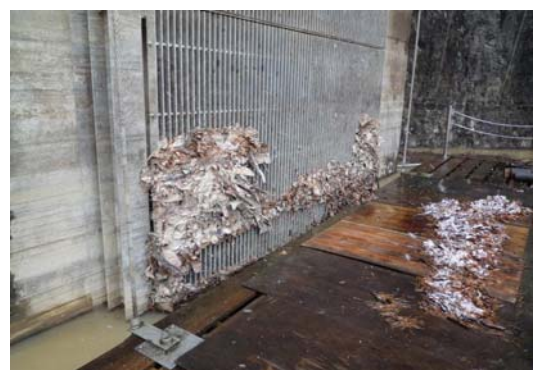
取水口への枯葉の付着(花山ダム)

また、洪水時にはダム湖に流木等が流れ込むため、これらが放流設備及び貯水池水質の支障とならないよう、適切な流木処理を行う必要があります。

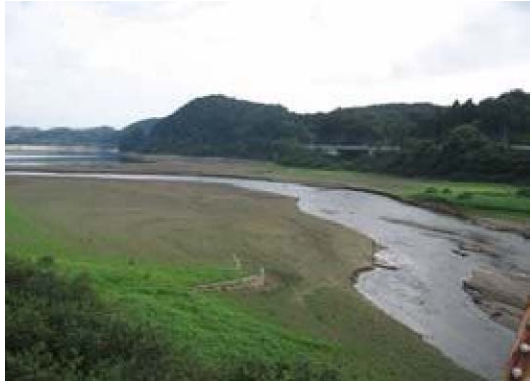
土砂堆積状況(花山ダム)

また、ダム湖には、流水とともに上流からの土砂も流れ込み、この土砂が貯水池内に堆積することにより、洪水調節や利水補給機能に影響を与えるため、定期的に堆砂状況を把握し、貯水池の適切な運用を図ることが必要です。

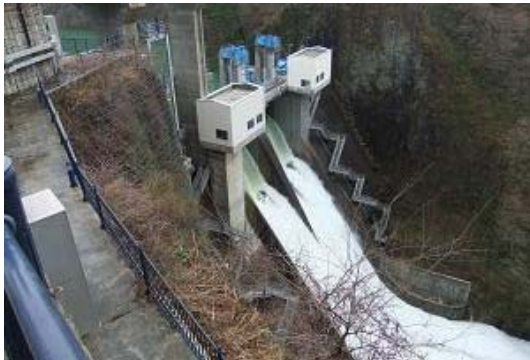
洪水調節状況(花山ダム)

ダムで洪水調節を行う場合は、各種気象データ等を基に流入予測を行うとともに、放流設備等の巡視・点検を行った上で、関係機関への情報提供、放流警報施設や警報車による注意喚起など、下流河川における安全を確保するため対応を図る必要があります。

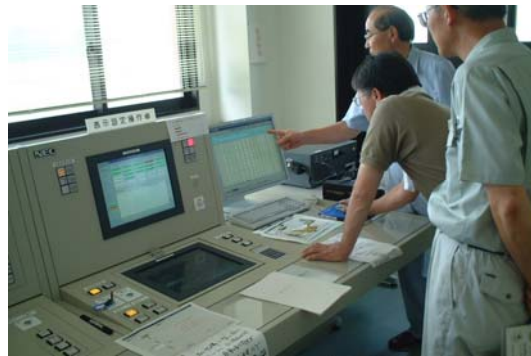
ダム操作訓練(花山ダム)

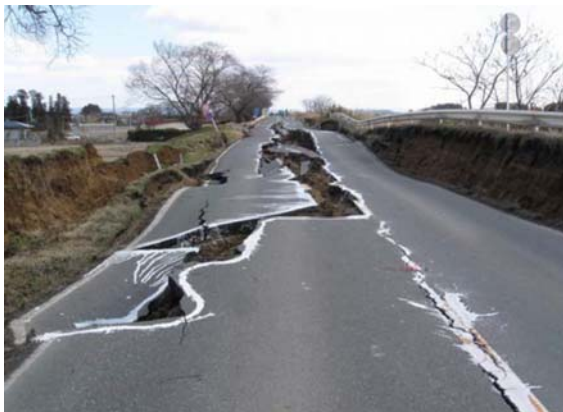
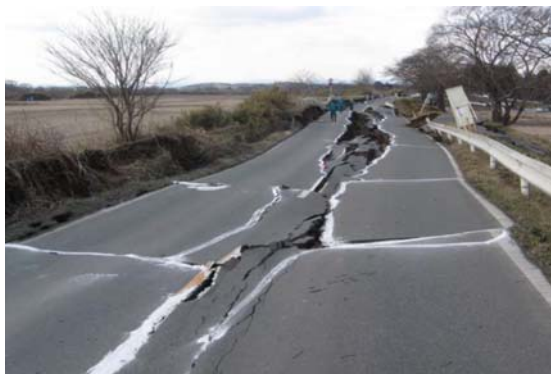
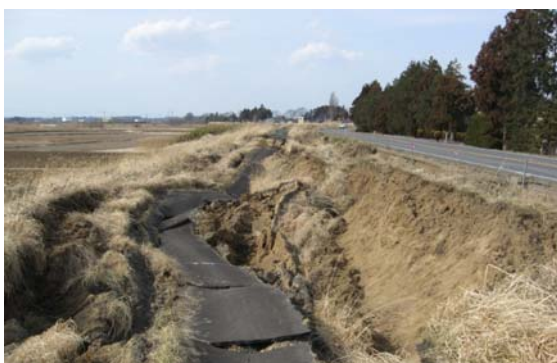
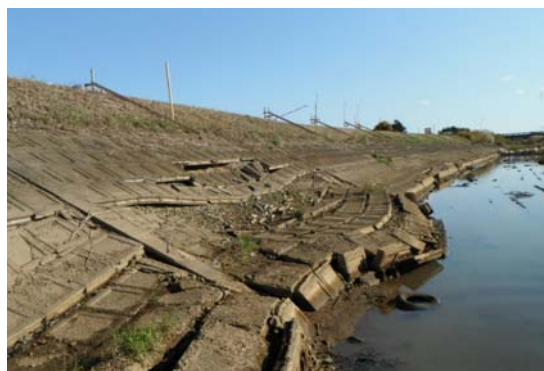
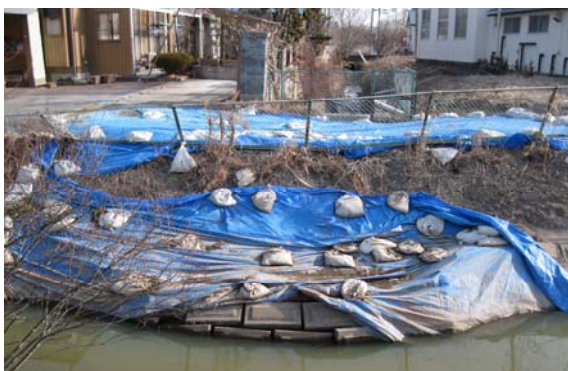
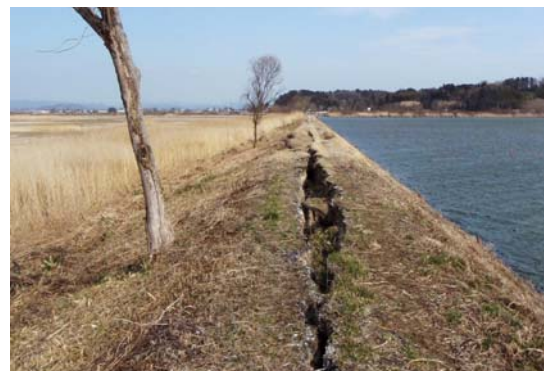
主に平地部において、堤防の崩壊や沈下、護岸損傷など甚大な被害を受けました。

迫川（栗原市若柳大林地内）

迫川（登米市迫町森地内）

旧迫川（登米市米山町中津山地内）

長沼川（登米市迫町北方地内）

伊豆沼（登米市迫町新田地内）
