# 宮城県海岸保全施設長寿命化計画

令和 8 年 3 月

（第 2 版）

宮城県土木部河川課

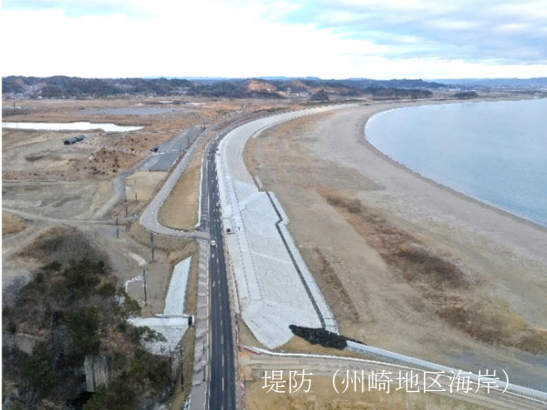
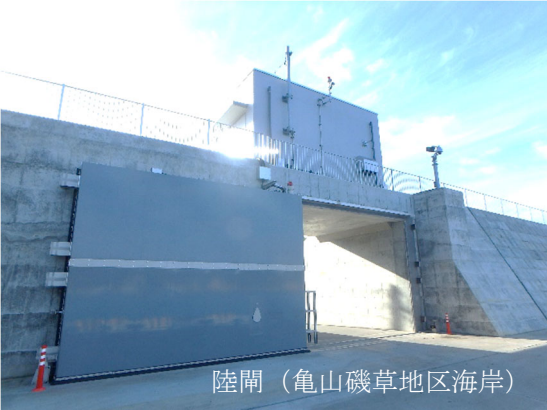
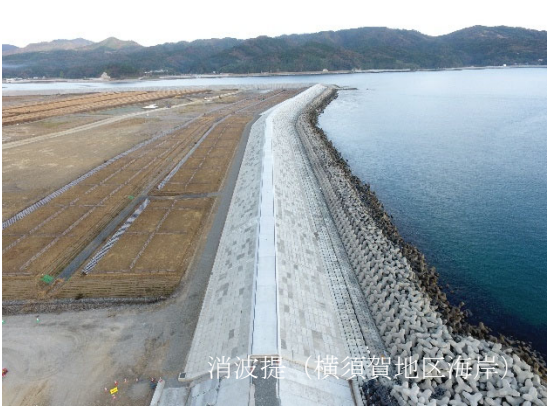
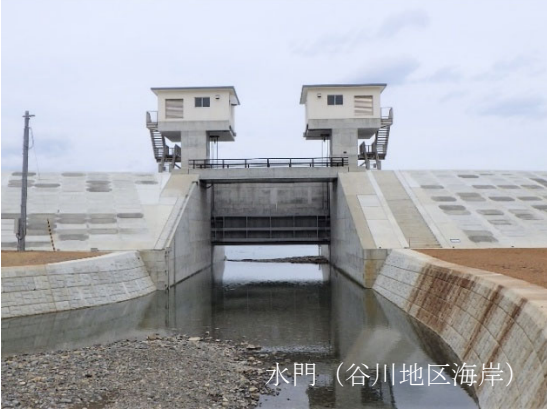
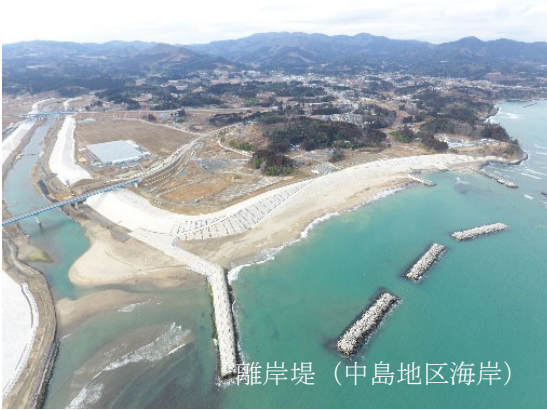
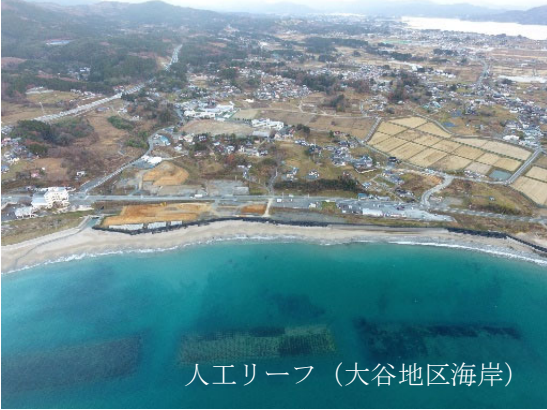
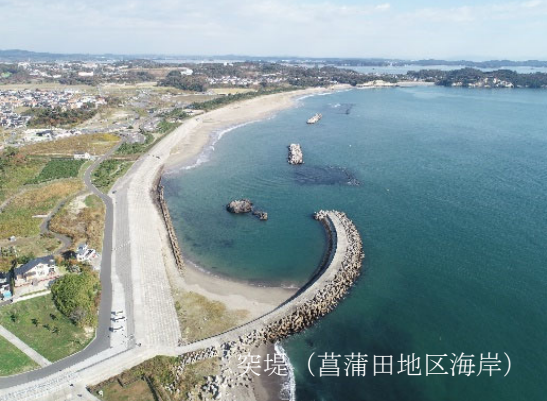
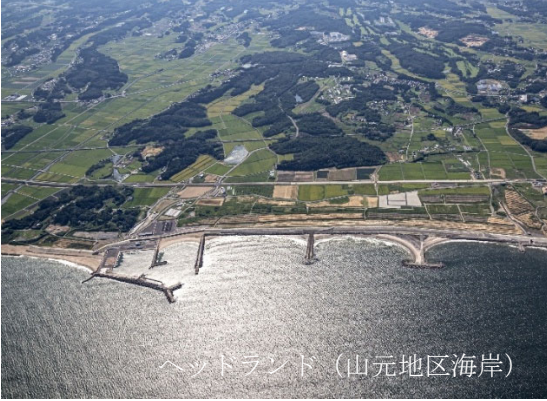
表 2.3 代表的な海岸保全施設

| <p>堤防（州崎地区海岸）</p> | <p>陸閘（亀山磯草地区海岸）</p> |
| <p>消波堤（横須賀地区海岸）</p> | <p>水門（谷川地区海岸）</p> |
| <p>離岸堤（中島地区海岸）</p> | <p>人工リーフ（大谷地区海岸）</p> |
| <p>突堤（菖蒲田地区海岸）</p> | <p>ヘッドランド（山元地区海岸）</p> |

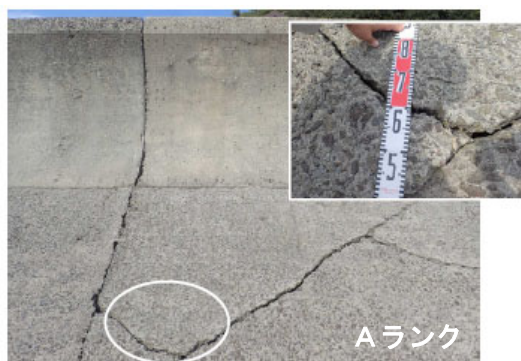
部材背面まで達するひび割れ・亀裂(幅 5mm 程度以上)

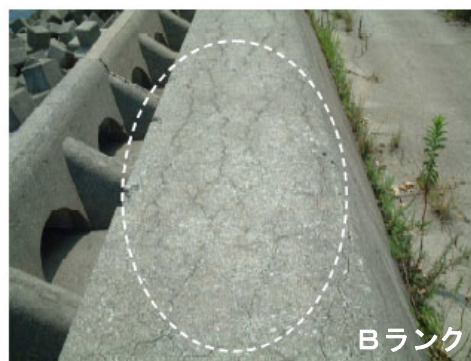
複数方向に幅数 mm 程度のひび割れ

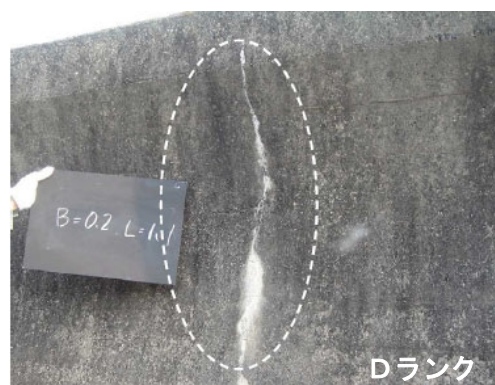
1 mm 程度のひび割れかひび割れが生じていない
