第9章 山元処理区の災害廃棄物処理業務

第1節 震災後の状況

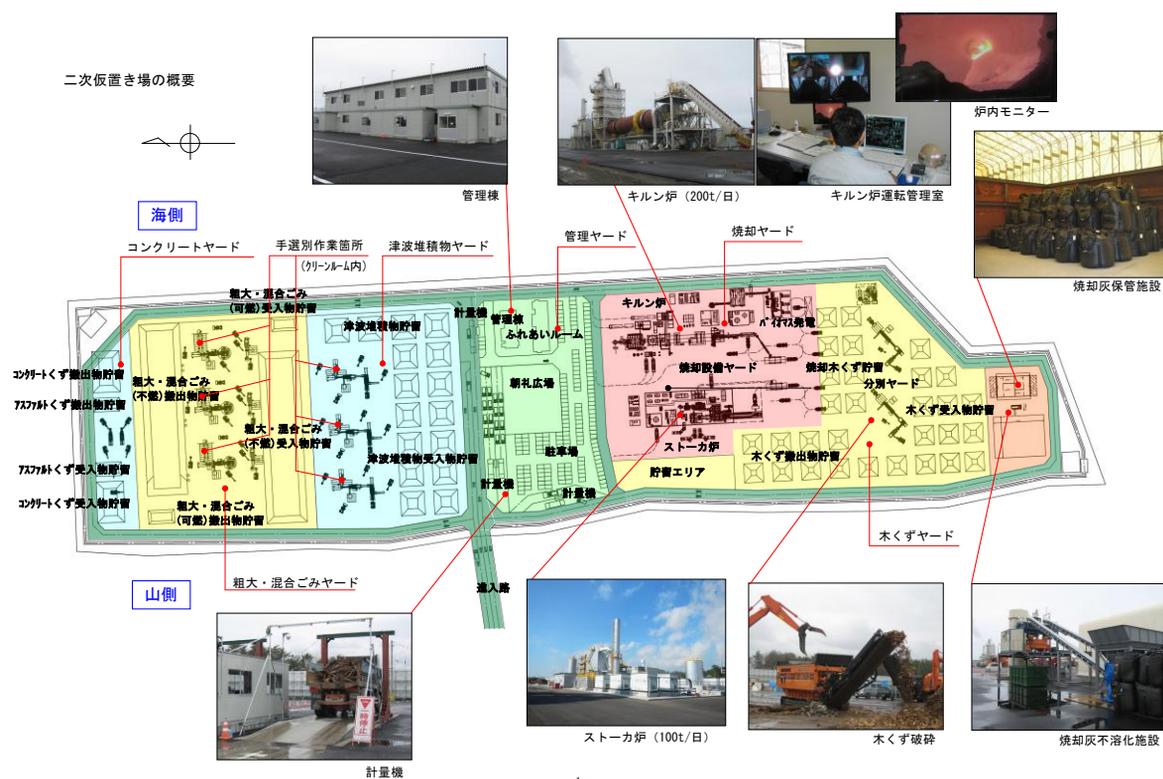
図9-6 施設配置図

二次仮置き場の施設整備に当たっては、出入口近傍に事務所（管理棟），作業員の休憩所，駐車場，車両退避スペースなどを配置し，緊急時の避難対応に配慮した施設配置とした。

また，管理ヤードの両端に処理ヤードを配置することによって，人の集まるエリアと処理エリアとを区分けし，安全面と環境面にも配慮した。

破碎・分別ヤードでは，さらに『木くず』，『津波堆積物』，『粗大・混合ごみ』，『コンクリートがら・アスファルトくず』の処理エリアを区分け配置し，木くずの破碎分別ヤードに関しては，焼却ヤードに併設して，破碎分別から焼却処理までの効率を向上させた。

また，破碎処理した木くずが土砂との混合を避けるために全面アスファルト舗装とした。

二次仮置き場の外周には2車線の道路を設置し，内側1車線を通行車両用，外側1車線を混雑時の待機駐車用の車線として，通行車両の妨げとならないよう計画した。

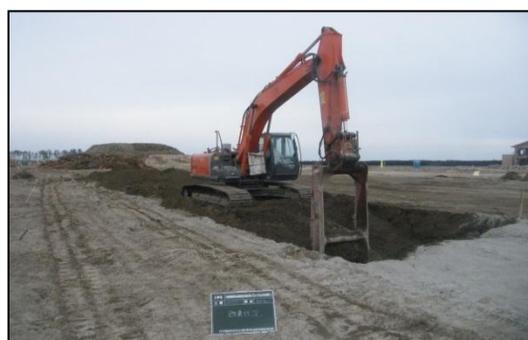
写真9-8 地盤改良状況

敷地内に残っている防風林の倒木や根は、盛土工に先立ち除去し、焼却炉の設置箇所はセメント系固化剤を使用した地盤改良を実施した。基礎地盤を整地した後、分別作業時等の汚濁水が地盤に浸透することを防止するため、基礎地盤天端に遮水シートを設置した。

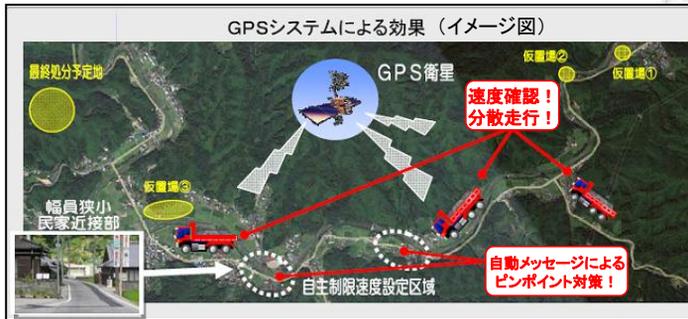
図9-7 GPS運行管理システム概要

搬出車輛に関してはGPS運行管理システムを使用し、地図上で個々の車両の走行位置、走行速度の把握を行った。

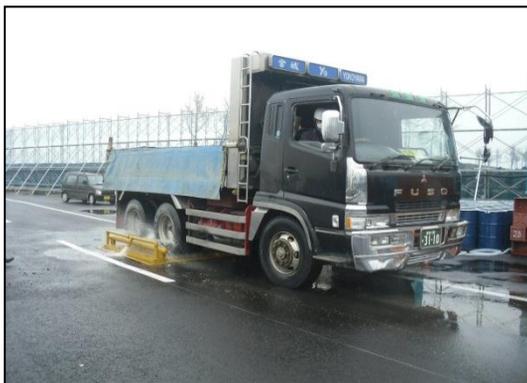
写真9-9 タイヤ洗浄装置

道路の汚れを防止するため、搬出時のダンプトラックは、タイヤ洗浄装置を通過してから場外に退出した。また、運行パトロールを実施し、汚損が発見された場合は散水車や道路清掃車による道路の清掃や、洗掘部の補修を実施した。

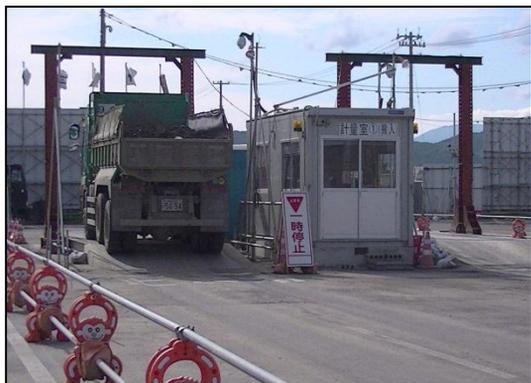
写真9-11 計量機

二次仮置き場に設置された計量機により、災害廃棄物の搬出入量の管理を行った。管理項目として搬入車両に関しては、『積込場所』『搬入日時』『積載物の種類』『積載量』『運搬車両の車両番号』を、搬出車両に関しては、『搬出日時』『積載物の種類』『積載量』『搬出指示書（搬出先・性状・処理方法）』『運搬車両の車両番号』を確認し記録した。

積載物は計量機に設置しているカメラにて計量監視員が目視確認した。

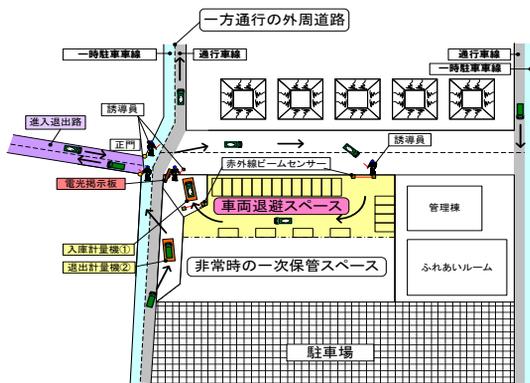
図9-9 搬入・搬出管理図

選別後の再生資材の搬出に関しては、車両番号、空車重量、積載物を事前登録したICカードを運転手に持たせ、搬出時にICチップ受付機で自動入力を行った。

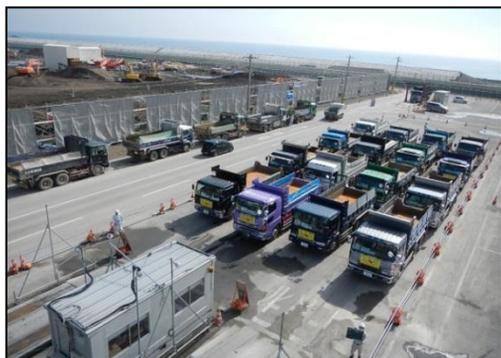
写真9-12 車両待機スペース

計量器付近の計量待ちによる進入退出路の交通渋滞が予想されたため、二次仮置き場内に20台分の車両退避スペースを確保した。なお、車両スペースの空き状況に関しては、車両待機スペースの出入口に設置した赤外線ビームセンサーで検知し、電光掲示板にて表示することで対応した。

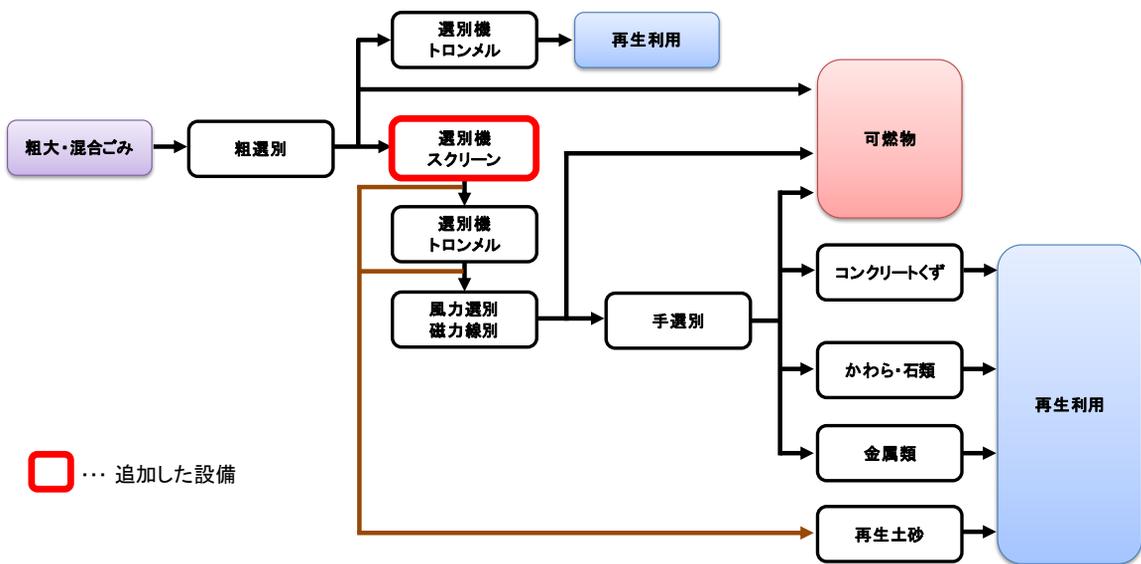
図9-10 混合廃棄物の破碎・選別フロー図

混合廃棄物には、自衛隊が集めた廃棄物が含まれており、津波堆積物由来の土砂の他に多種多様なものが混在していたことから、処理に当たっては選別処理が必要不可欠であった。選別は、対象物によって、重機を使用したもの、選別機械を使用したもの、人力によるものに分けられる。

重機による選別では、主に粗大・混合ごみを対象にアイアンフォークを付けたバックホウによる粗選別を行った。その他、選別作業員を配置して、思い出品、ガスボンベ、消火器・PCB廃棄物等の危険物、廃家電及び廃タイヤなどに選別した。

選別機械による選別では、回転式スクリーンで土砂を取り除いた後、風力選別機で軽量の紙、プラスチック等の可燃物を分別した。その後、人力による手選別において、混合廃棄物から、木くず、金属、コンクリートがら、アスファルトくずを抜き取った。

「混合廃棄物」と「津波堆積物」の選別施設を各3ラインずつ設置し、それぞれ処理を行っていたが、混合廃棄物の土砂量が想定より多かったため回転式スクリーンの他にフィンガースクリーンを増設し処理を行った。

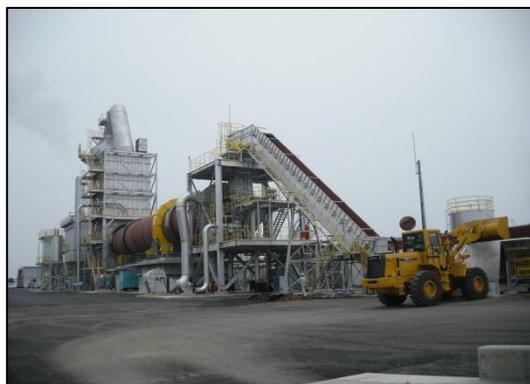
写真9-16 ロータリーキルン

混合廃棄物由来の多種多様な可燃物及び選別により不純物が除かれた木くず中心の可燃物が想定されたことから、多種多様なものを焼却できるロータリーキルンと、木くずの焼却に適しているストーカ炉を選定した。

処理能力は、当初100t/日のロータリーキルン及びストーカ炉を計画したが、放射性物質の影響で木くず等のリサイクルが困難となる可能性が高かったため、ロータリーキルンを100t/日から200t/日に増強した。また、ストーカ炉については、定期点検や整備による休炉を考慮し、1日の焼却量を増量する余裕があったため、処理の途中で109.5t/日に変更した。

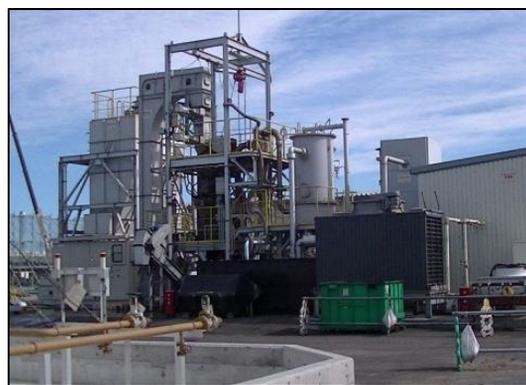
写真9-18 木質バイオマス発電システム

また、災害廃棄物や解体木材から発生する性状のよい木材を燃料として、木質バイオマス発電システムの導入を行った。

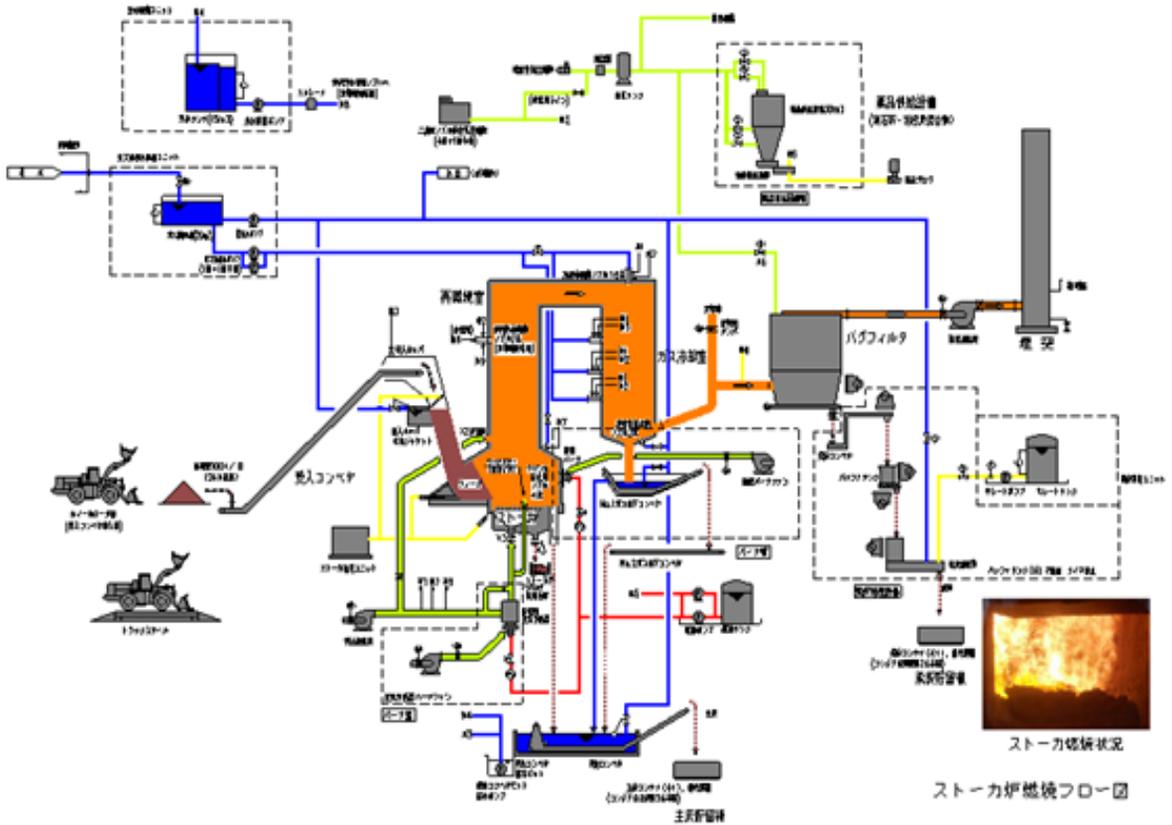
図9-11 焼却処理フロー（ストーカ炉）

主な設備構成は、受入供給設備、焼却設備、ガス冷却設備、排ガス処理設備から成っており、排水は外に出さないクローズドシステムを採用した。建設期間は、製作、据付けまででロータリーキルンが5ヶ月間、ストーカ炉が4.5ヶ月間であった。稼働に必要な電力は、自家発電設備により供給しており、必要な用水は深井戸により最大で50m³/日取水した。

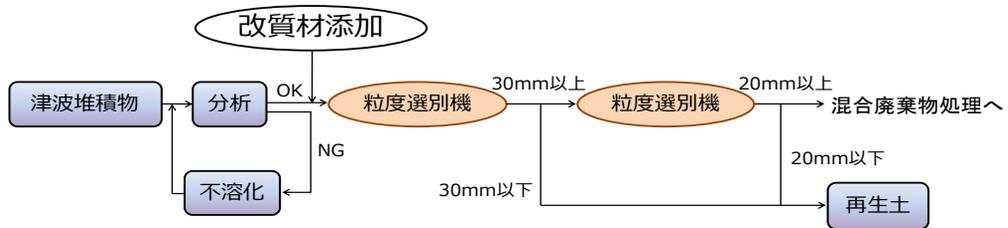
図9-13 津波堆積物処理フロー

津波堆積物については、土壤溶出量調査、土壤含有量調査を実施した上で、分別処理を行った。

津波堆積物には災害廃棄物が混入していることから、フィンガースクリーン及びトロンメルにより土砂を分別し、残渣物については、混合廃棄物と同様に風力選別及び手選別により分別・処理を行った。

山元町から追加依頼のあった津波堆積物の処理にあたっては、既存の設備だけでは処理しきれなかったため、フィンガースクリーンを5台追加して処理を行った。処理効率を上げるため、津波堆積物に混入する災害廃棄物の割合によりふるい目を変更したりして対応したが、フィンガースクリーンだけでは、土砂の分別を十分できなかったため、二次仮置き場に設置した既存の処理ラインも活用して処理を行った。

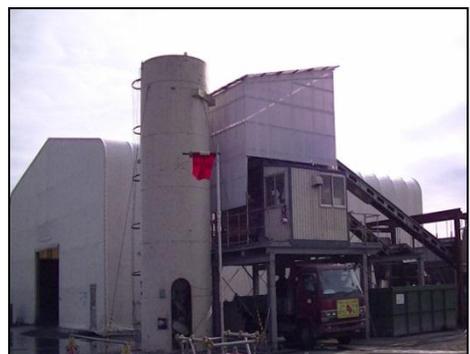
写真9-19 焼却灰不溶化固化状況

当初、当処理区から発生する焼却主灰は、全量を最終処分場にて埋立処分する計画であったが、県内の最終処分場が逼迫していることに加え、放射性物質等の関係から県外への搬出も困難であったため、焼却主灰を薬剤による不溶化処理し、復興資材としてリサイクルを行った。

不溶化処理にあたっては、酸化マグネシウム系不溶化材を用いた不溶化処理を実施した。

焼却主灰の不溶化においては、ストーカ炉から発生する主灰はクリンカが多く、不溶化材との混合が難しいことから、ロータリーキルンから発生した主灰のみを利用することとした。

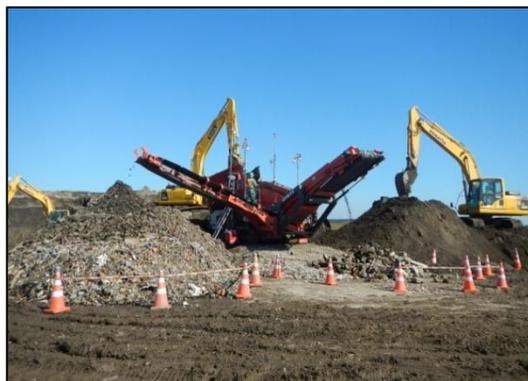
写真9-24 土砂の処理

木くずや廃プラスチックに土砂の付着が多く、このままでは焼却残渣率が多くなること及び発熱量が低下するなど焼却に支障が出ることから、土砂を分別する必要があった。このため、フィンガースクリーン、トロンメルなどの選別機を組合わせて使うことにより、土砂の分離を徹底した。

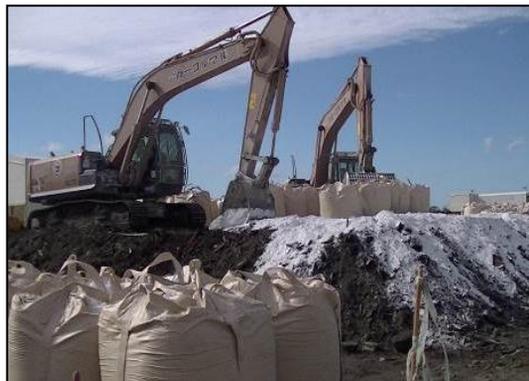
写真9-28 津波堆積物の改質状況

津波堆積物には含水率や粘性度が高いものもあり、土砂の選別効率を下げる原因であった。このため、石灰系や石膏系の改質材により水分量を調整した上で処理を行った。

なお、当初は石灰系の改質剤を使用していたが、水素イオン濃度が高くなり、再生利用先が制限されることから、石膏系の改質剤に変更を行った。

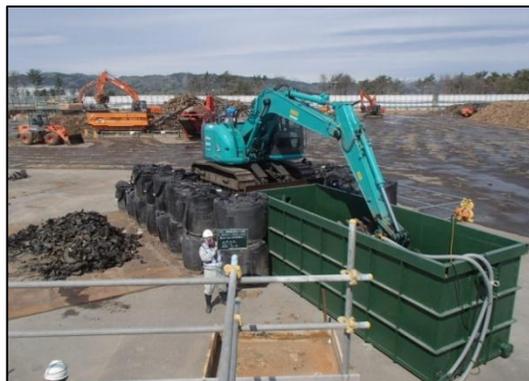
写真9-29 タイヤの洗浄

廃タイヤについては、そのままでは放射性物質濃度が100Bq/kg以上あり、リサイクルできなかつたため、水洗浄を行い100Bq/kg以下にすることでリサイクルを行った。

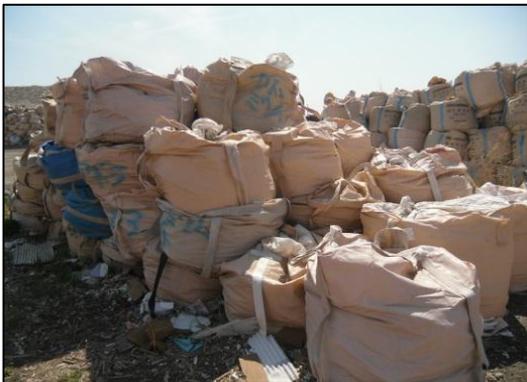
写真9-32 石膏ボードの保管状況1

処理方法：1次仮置き場へは、ヒ素及びカドミウム含有のおそれのあるものとならないものに原則分別して搬入。しかし、震災直後に搬入されたものは分別が徹底されていなかったことから、仮置き場で展開選別を実施し、分析結果に応じて管理型最終処分場で埋立処分を実施。

処理が困難な理由：ヒ素及びカドミウムを含有する石膏ボードが、混在しているおそれがあったため、再度展開選別が必要とされた。石膏ボードの受入基準は、最終処分場ごとに異なるため、搬出前に細やかな分析確認が必要とされた。また、最終処分場での受入量が限られており、最終処分先を確保することは困難を極めた。

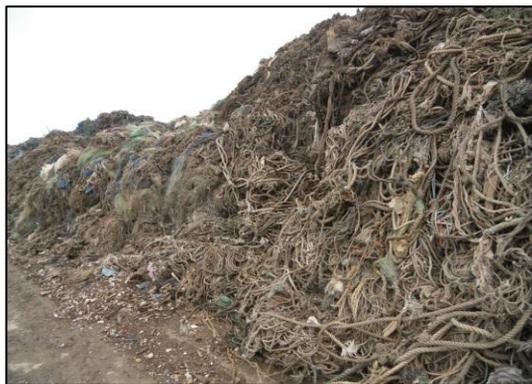
写真9-34 漁網の保管状況

処理方法：重機による事前の小分け切断作業、鎌形二軸破碎機での破碎切断、人力による鉛含有の錘やロープの選別を徹底し廃プラとして有価売却。また、仮設焼却炉で混焼処理。それ以外のものは、管理型最終処分場に搬出。

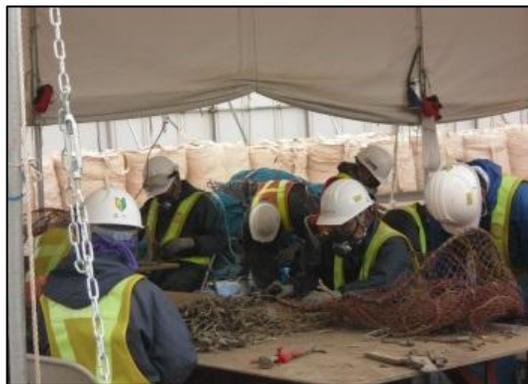
写真9-35 漁網の手選別状況

処理が困難な理由：有価売却した漁網は、破碎切断後に人力で鉛含有の錘やロープ等を取り外さなければならなかった。

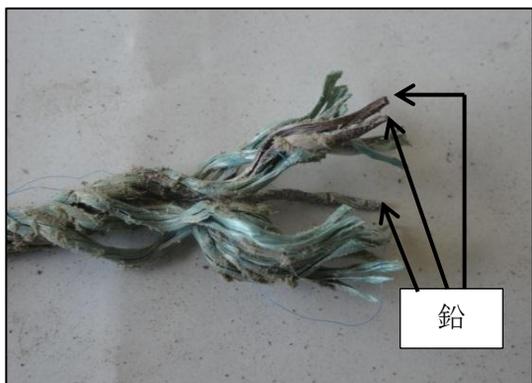
写真9-36 漁網拡大図
(鉛が編み込まれている)

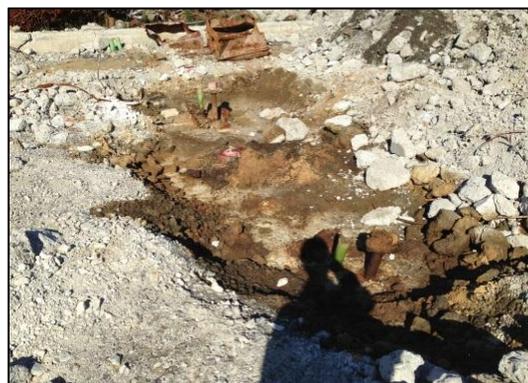
写真9-37 油混じり土砂の保管状況

処理方法：県外のセメント業者にセメント原料として搬出したほか、不溶化改質処理を実施し再生資材として利用。

処理が困難な理由：再生利用や最終処分するには油分の含有が多く、再処理が必要とされた。また、油含有量のばらつきが大きく、相対的に熱量も低かったため仮設焼却炉での処理は困難であった。

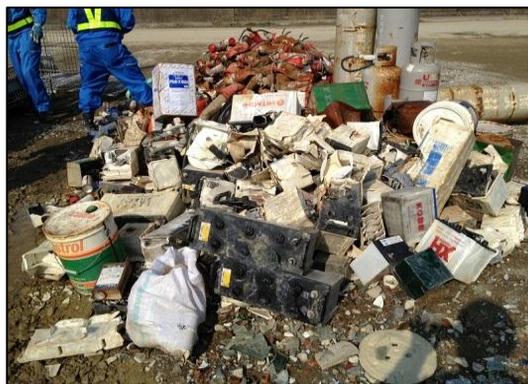
写真9-38 消火器・ガスポンベ等の保管状況

処理方法：市町へ引き渡し若しくは一般社団法人日本消火器工業会会員である県内リサイクル業者へ搬出。

処理が困難な理由：消火器は、加圧式若しくはガス加圧式ポンベのため、腐食すると破裂するおそれがあった。

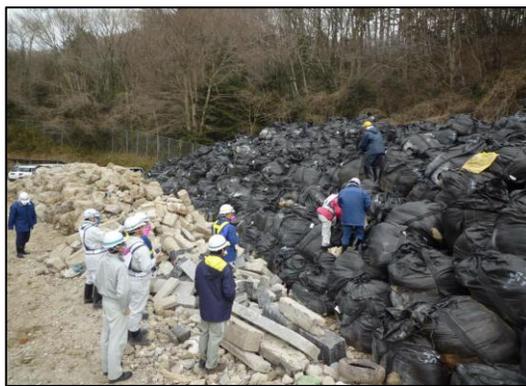
写真9-39 肥料の保管状況

処理方法：県外のセメント業者へ搬出したほか、管理型最終処分場で埋立処理した。それ以外で、仮置き場で高含水津波堆積物と混合し不溶化処理を行い、再生資材として利用。

処理が困難な理由：肥料は性質上、窒素、リン、カリウムの含有が高いため、遮水性フレコンバック等により、溶出防止対策をとった後、管理型最終処分場に埋立処分した。

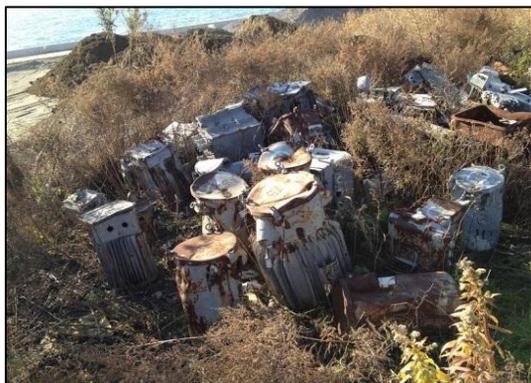
写真9-40 トランス等の保管状況

処理方法：基本的には市町で処理することとしていたが、二次仮置き場の選別等で発見されたものについて、型式及び製造年を確認し必要に応じメーカー照会。PCB不含有であることを確認した後に売却。東北電力所有のものは東北電力へ引渡し。

処理が困難な理由：ラベルの損傷等により外部目視により確認が出来ないものや、内部の絶縁油が抜けているものなどがあり、判別が困難であった。
