## トピックス4

### 処理困難物の処理について

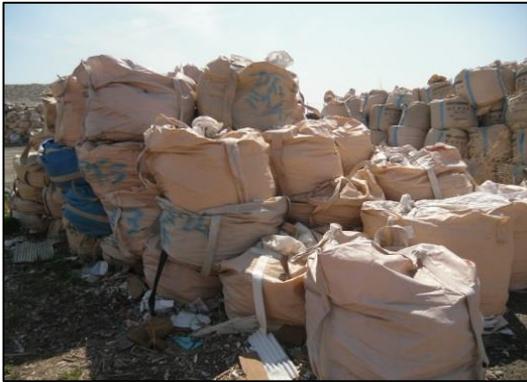
写真9-32 石膏ボードの保管状況1

処理方法：1次仮置き場へは、ヒ素及びカドミウム含有のおそれのあるものとならないものに原則分別して搬入。しかし、震災直後に搬入されたものは分別が徹底されていなかったことから、仮置き場で展開選別を実施し、分析結果に応じて管理型最終処分場で埋立処分を実施。

処理が困難な理由：ヒ素及びカドミウムを含有する石膏ボードが、混在しているおそれがあったため、再度展開選別が必要とされた。石膏ボードの受入基準は、最終処分場ごとに異なるため、搬出前に細やかな分析確認が必要とされた。また、最終処分場での受入量が限られており、最終処分先を確保することは困難を極めた。

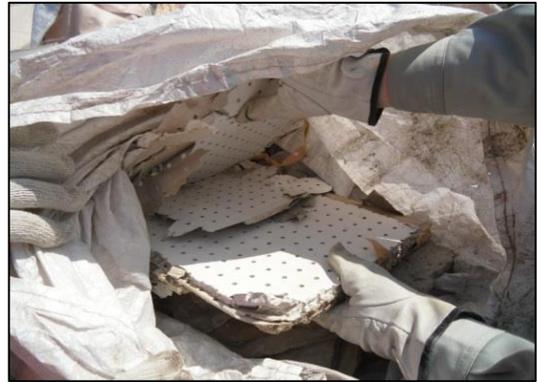
写真9-33 石膏ボードの保管状況2

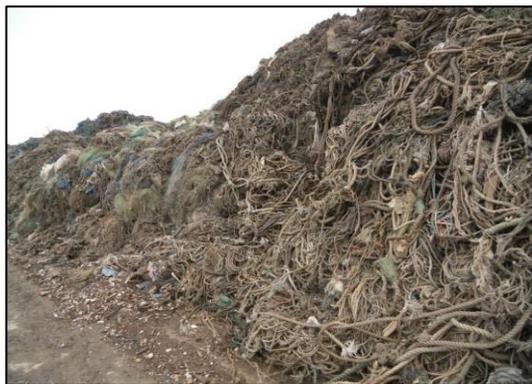
写真9-34 漁網の保管状況

処理方法：重機による事前の小分け切断作業，鎌形二軸破碎機での破碎切断，人力による鉛含有の錘やロープの選別を徹底し廃プラとして有価売却。また，仮設焼却炉で混焼処理。それ以外のものは，管理型最終処分場に搬出。

処理が困難な理由：有価売却した漁網は，破碎切断後に人力で鉛含有の錘やロープ等を取り外さなければならなかった。

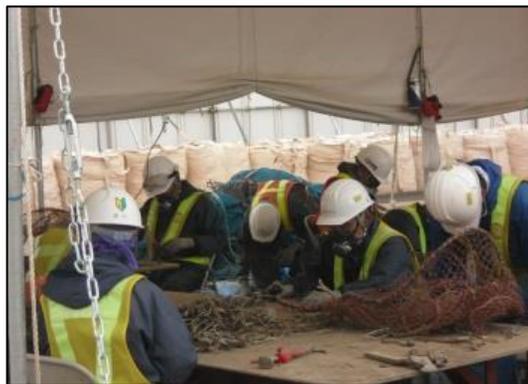
写真9-35 漁網の手選別状況

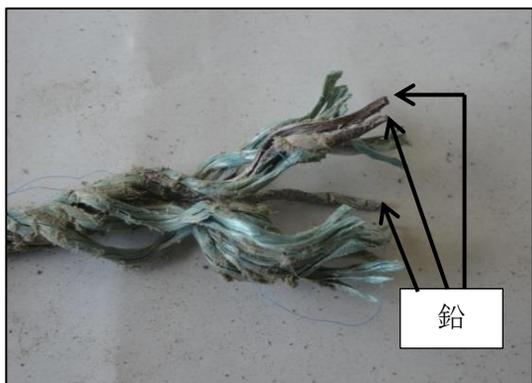
写真9-36 漁網拡大図  
(鉛が編み込まれている)

破碎選別では，ロープや網が破碎機に絡まること，焼却では，鉛が焼却灰へ含有されることが懸念された。

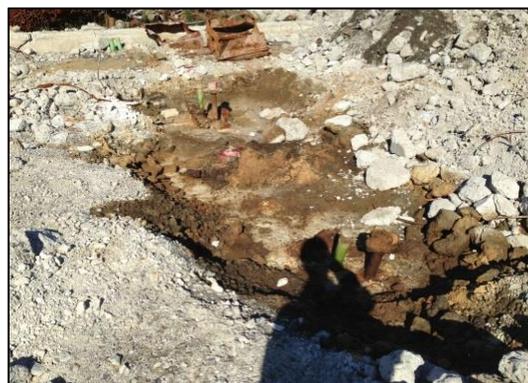
写真9-37 油混じり土砂の保管状況

処理方法：県外のセメント業者にセメント原料として搬出したほか、不溶化改質処理を実施し再生資材として利用。

処理が困難な理由：再生利用や最終処分するには油分の含有が多く、再処理が必要とされた。また、油含有量のばらつきが大きく、相対的に熱量も低かったため仮設焼却炉での処理は困難であった。

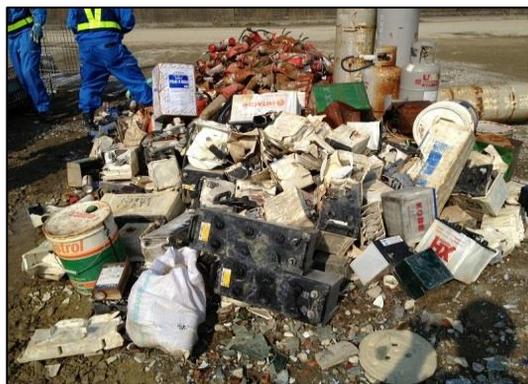
写真9-38 消火器・ガスボンベ等の保管状況

処理が困難な理由：消火器は、加圧式若しくはガス加圧式ボンベのため、腐食すると破裂するおそれがあった。

処理が困難な理由：塩害による容器の腐食や内部温度上昇による爆発の危険性及び塩素ガスなどの有毒ガスや可燃性ガスの漏洩の危険性があり、取扱いには専門性が必要とされた。実際に、平成24年6月に分別作業中にボンベが破裂する事故が発生した。

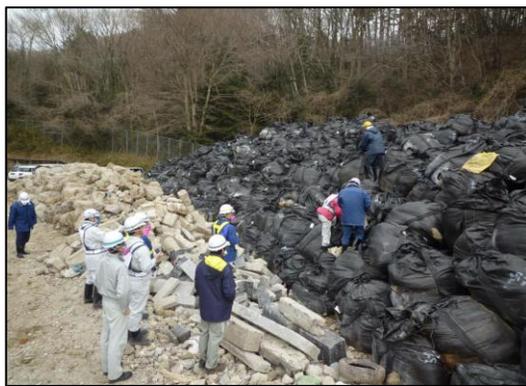
写真9-39 肥料の保管状況

処理方法：県外のセメント業者へ搬出したほか、管理型最終処分場で埋立処理した。それ以外で、仮置き場で高含水津波堆積物と混合し不溶化処理を行い、再生資材として利用。

処理が困難な理由：肥料は性質上、窒素、リン、カリウムの含有が高いため、遮水性フレコンバック等により、溶出防止対策をとった後、管理型最終処分場に埋立処分した。

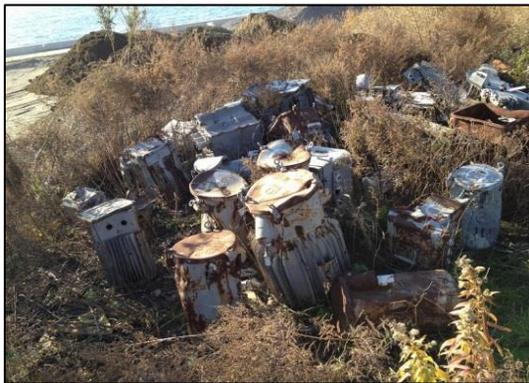
写真9-40 トランス等の保管状況

処理方法：基本的には市町で処理することとしていたが、二次仮置き場の選別等で発見されたものについて、型式及び製造年を確認し必要に応じメーカー照会。PCB不含であることを確認した後に売却。東北電力所有のものは東北電力へ引渡し。

処理が困難な理由：ラベルの損傷等により外部目視により確認が出来ないものや、内部の絶縁油が抜けているものなどがあり、判別が困難であった。

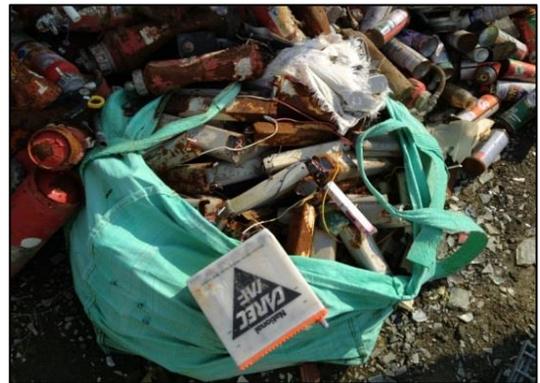
写真9-41 コンデンサー等の保管状況
