一級河川鳴瀬川水系
多田川圏域河川整備計画
第 1 回変更
(案)

令和 3 年 2 月

宮 城 県

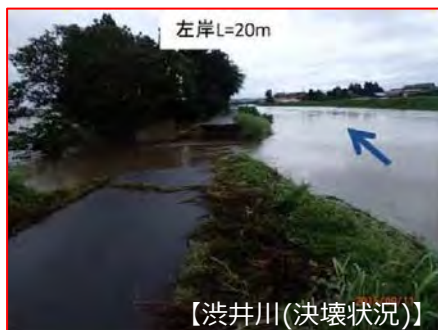
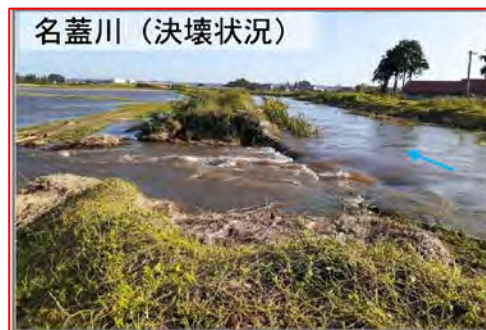
写真7 近年洪水の被災状況

近年では、平成14年7月、平成27年9月(平成27年9月関東・東北豪雨)、令和元年10月洪水(令和元年東日本台風)等で被害が発生している。特に、平成27年9月関東・東北豪雨、では渋井川、渋川、名蓋川で、令和元年東日本台風では、渋井川、名蓋川において破堤が生じ、甚大な被害が発生している。多田川流域における洪水要因のほとんどは台風接近・通過に伴う降雨及び前線によるものであり、破堤の要因としては浸透破壊及び越水によるものである。また、多田川流域は、鳴瀬川及び多田川の背水の影響による内水氾濫被害が多くなっている。

【平成27年9月洪水出水状況】

【令和元年10月洪水出水状況】

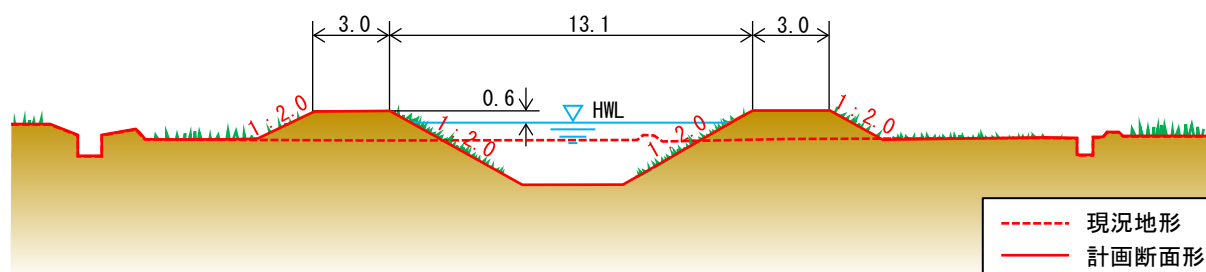
図 29 横断面図(多田川合流点から 4,200m)

多田川合流点から 4,200m 地点 (A-A 地点) における計画高水位 (HWL) 及び河川の横断面は、以下の図のとおりとする。

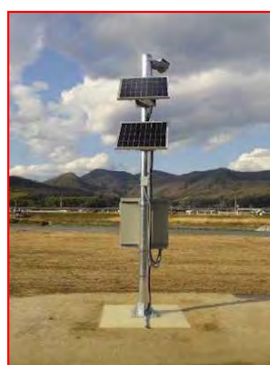
写真 14 簡易水位計(左:大江川)及び簡易 Web カメラ(右)設置例

また、洪水時にリアルタイムで河川やダムの状況を伝えるため、簡易型 Web カメラや危機管理型水位計を設置する。

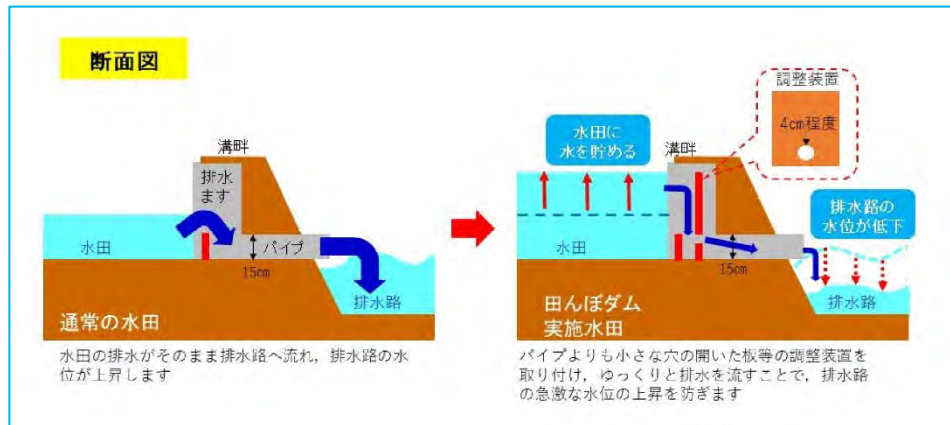
図 35 田んぼダム概要

田んぼダムとは、田んぼが元々持っている水を貯める機能を利用し、大雨の際に一時的に田んぼに水を貯め、ゆっくりと排水することで、農地や市街地の洪水被害を軽減する取り組みである。

大崎市では近年、平成 27 年関東・東北豪雨、令和元年東日本台風等により、度々大規模な浸水及び湛水被害が生じていることから、防災・減災への対応として、大崎市内 1 万 ha に広がる田んぼの貯留機能に着目し、今後、世界農業遺産「大崎耕土」における現代版「巧みな水管理」の取組として、田んぼダム実証の取組を推進していく方針としている。
