大阪府営住宅建設時の床仮設開口部の調査等について

墨出し用開口について 概略図

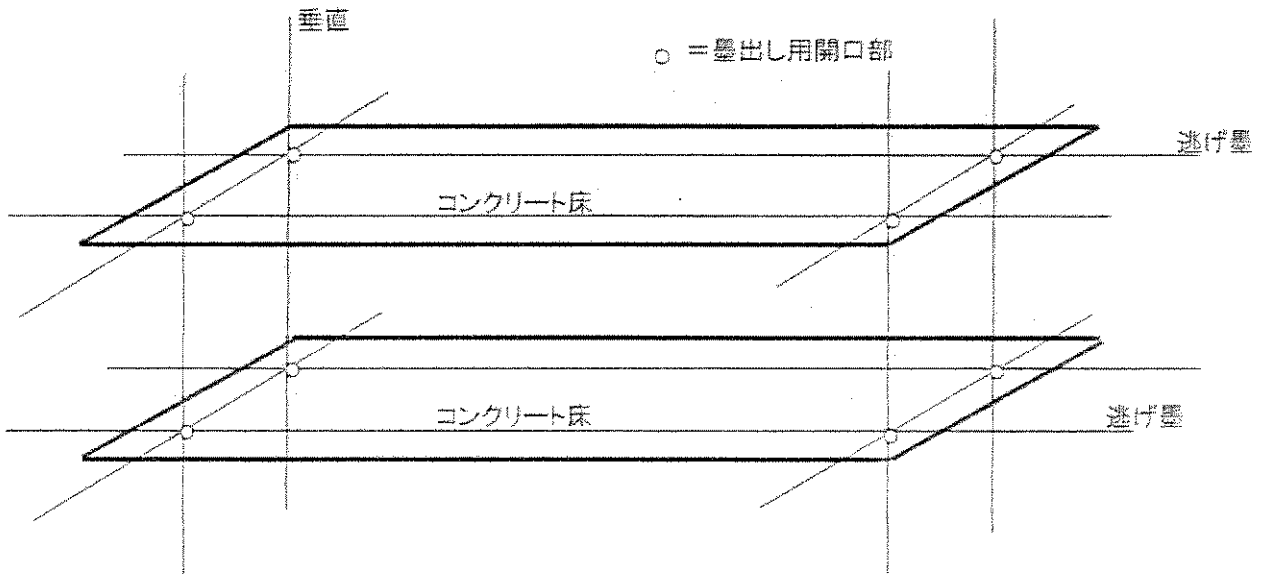
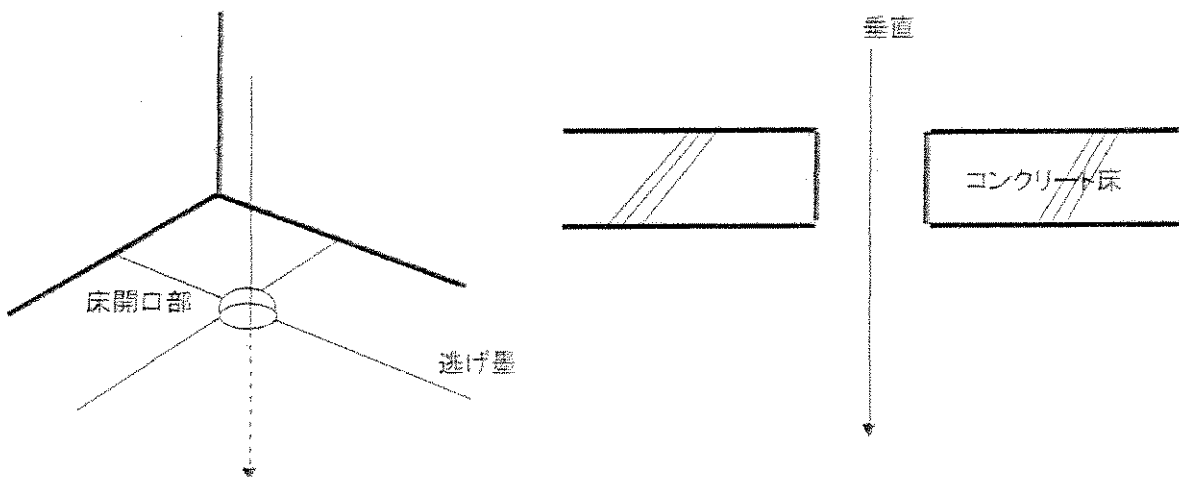
【墨出し】 コンクリート工事において、型枠を外した後仕上げ作業のために壁・柱・床などに心の位置
仕上げ面の位置、またはそれらの逃げ墨などを印すること。(建築大辞典より)

【逃げ墨】 基準になる線より一定距離を離して出した墨。

【墨出し用開口】 下階の逃げ墨の位置を、上階床に印すために、下げぶりを垂らすために開ける開口

- このため大阪府では6月12日、当該住宅の全空き住戸51戸を調査した。
その結果、妻側住戸の開口部において以下の状況であることを確認した。
- ・ 開口部あり 6箇所（3住戸）
 - ・ 開口部がふさがれていたもの 11箇所（7住戸）
- なお、妻側住戸以外の41戸には開口部はなかった。
開口部は妻側住戸に限定されたため、墨だし用開口部（施工のための基準線を明示する作業に必要）と断定した。
当該開口部は本来、墨だし作業終了後ふさぐものだが、ふさがれていなかった。
