～産業・物流復興プラン～

石巻港復旧・復興方針

平成 23 年 8 月 5 日

石巻港復興会議

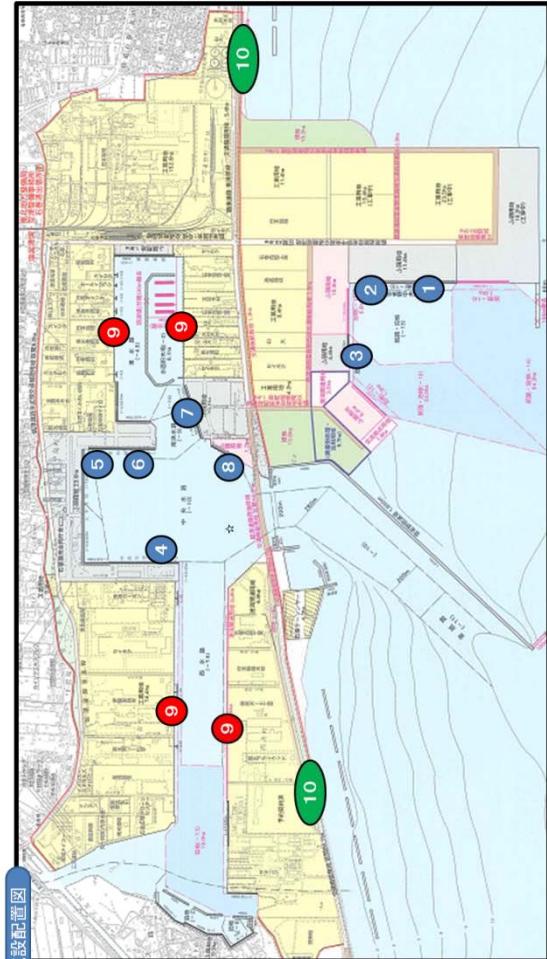
施設配置図

番号	施設名	水深	主な取扱品目	平成23年度												平成24年度												平成25年度																
				4	5	6	7	8	9	10	11	12	1	2	3	4	5	6	7	8	9	10	11	12	1	2	3	4	5	6	7	8	9	10	11	12	1	2	3					
①	雲雀野1号	-13m	原木																																									
②	雲雀野2号	-13m	石炭																																									
③	雲金野北埠頭	-10m	石材																																									
④	中島埠頭	-10m	非金属繊物																																									
⑤	日和埠頭	-10m	穀物																																									
⑥	日和埠頭	-9m	石灰石																																									
⑦	南浜埠頭	-9m	原木																																									
⑧	南浜埠頭	-10m	木材チップ																																									
⑨	民有護岸・係留施設																																											
⑩	石巻港海岸

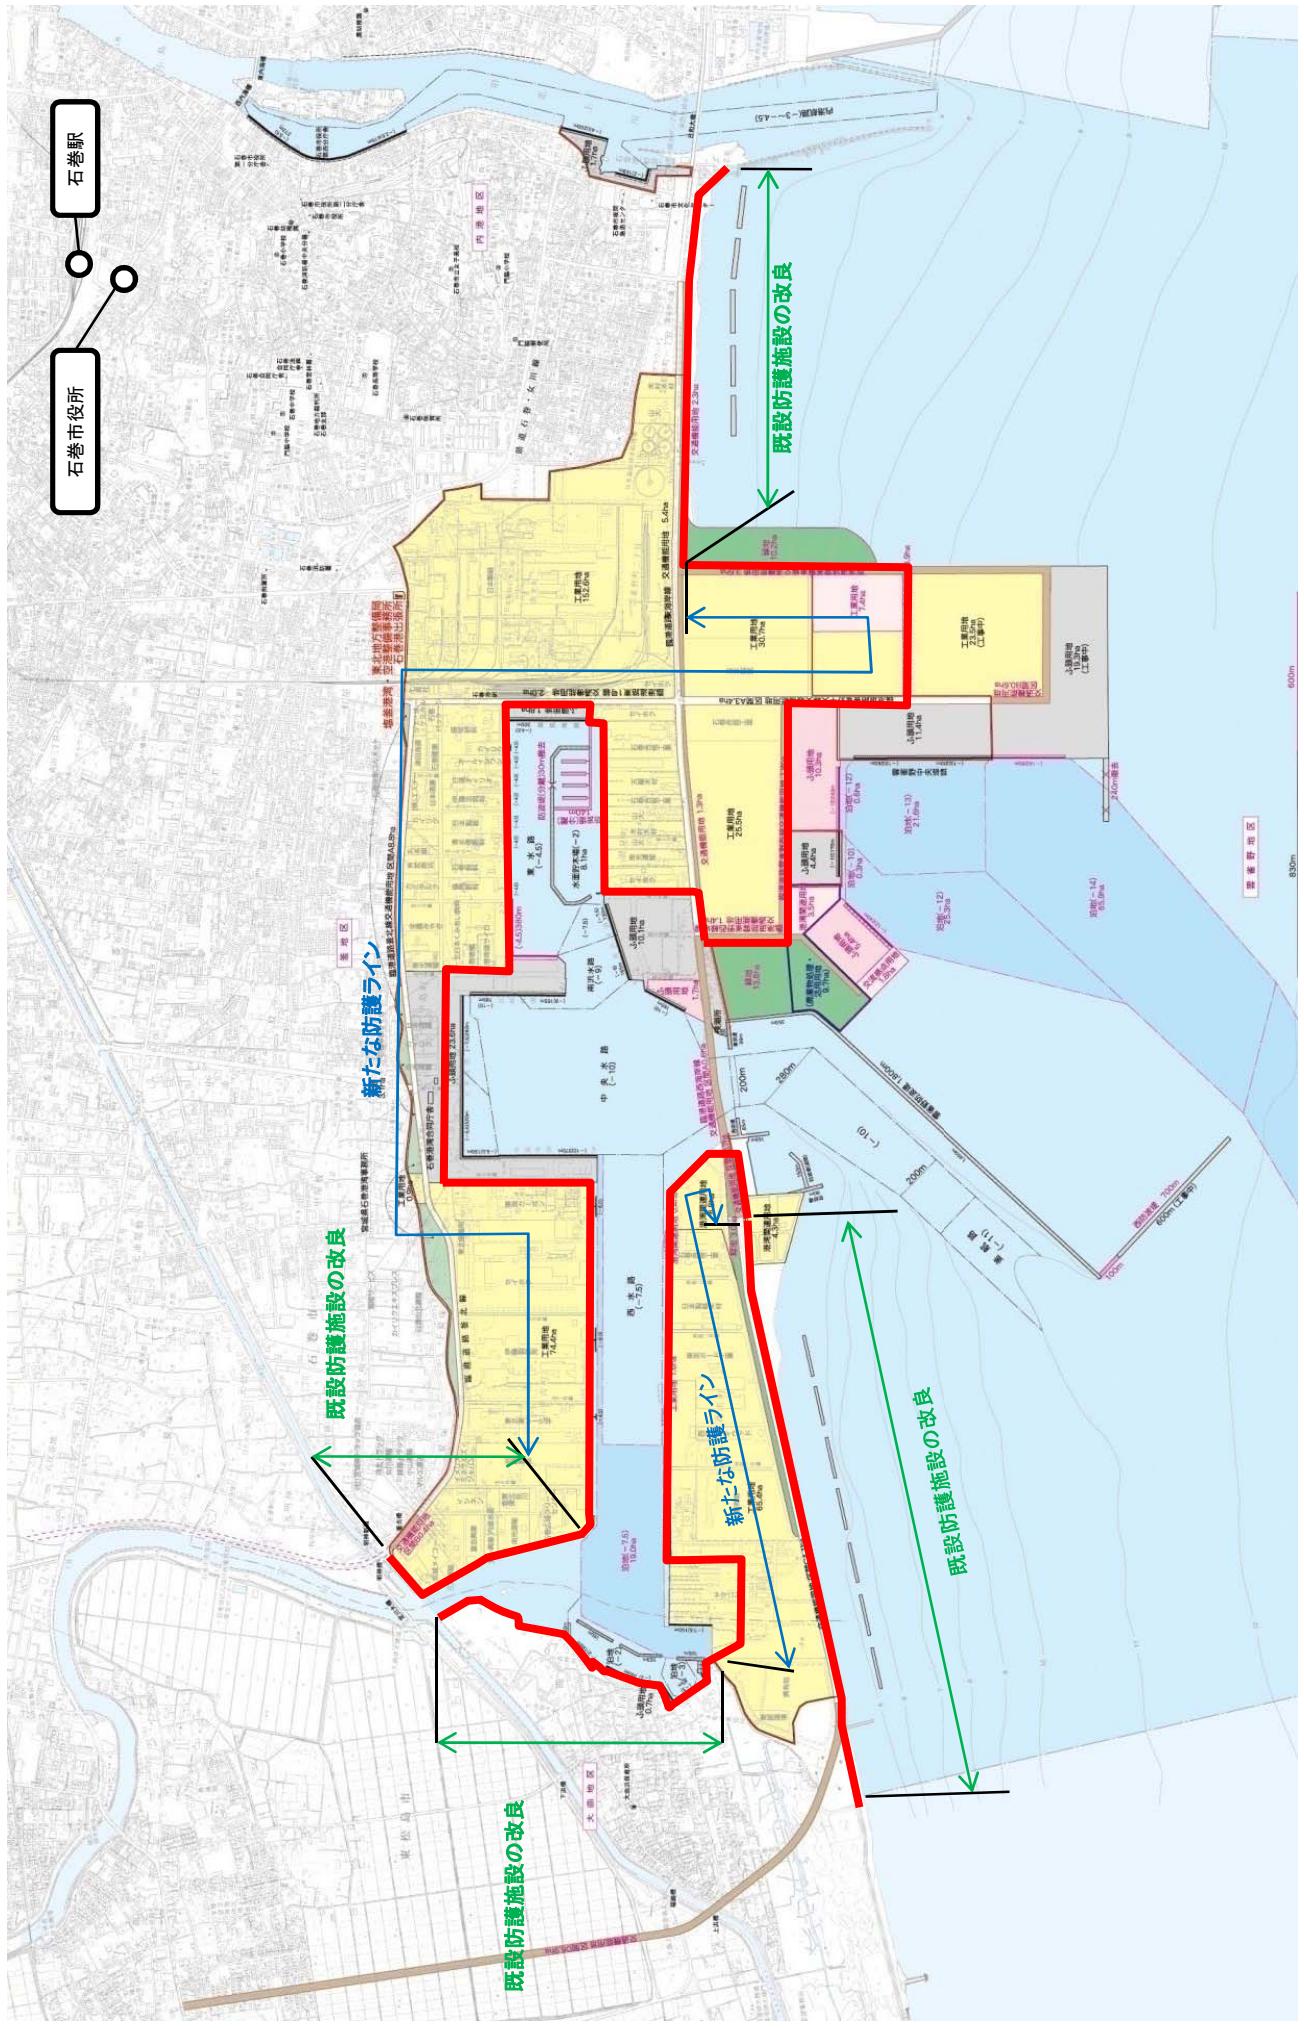
防護ラインの形成を検討するエリア

釜地区内の中央水路、西水路、東水路に沿って、飼料、木材加工、造船等の産業が多数立地する。また、港背後の臨港道路釜北線を挟んだ市街地側は発災前から一段低く、一度浸水を許すと容易に湛水し、今回の地殻変動を経ても同様の高低関係にある。

これらの産業及び背後のまちを発生頻度の高い津波から防護するため、津波浸水シ

ミュレーションを実施した上で、防潮壁を設置する。これにあわせ、東海岸線、西海岸線に整備済みで今回の津波により被災した防潮堤は高潮を防護するための復旧・嵩上げ等を行う。
