# 土砂災害警戒区域等の指定の告示に係る図書(その1)

| 箇所名 | 赤岩牧沢2 |
| 所在地 | 気仙沼市赤岩牧沢 |
| 調査機関 | 宮城県気仙沼土木事務所 |

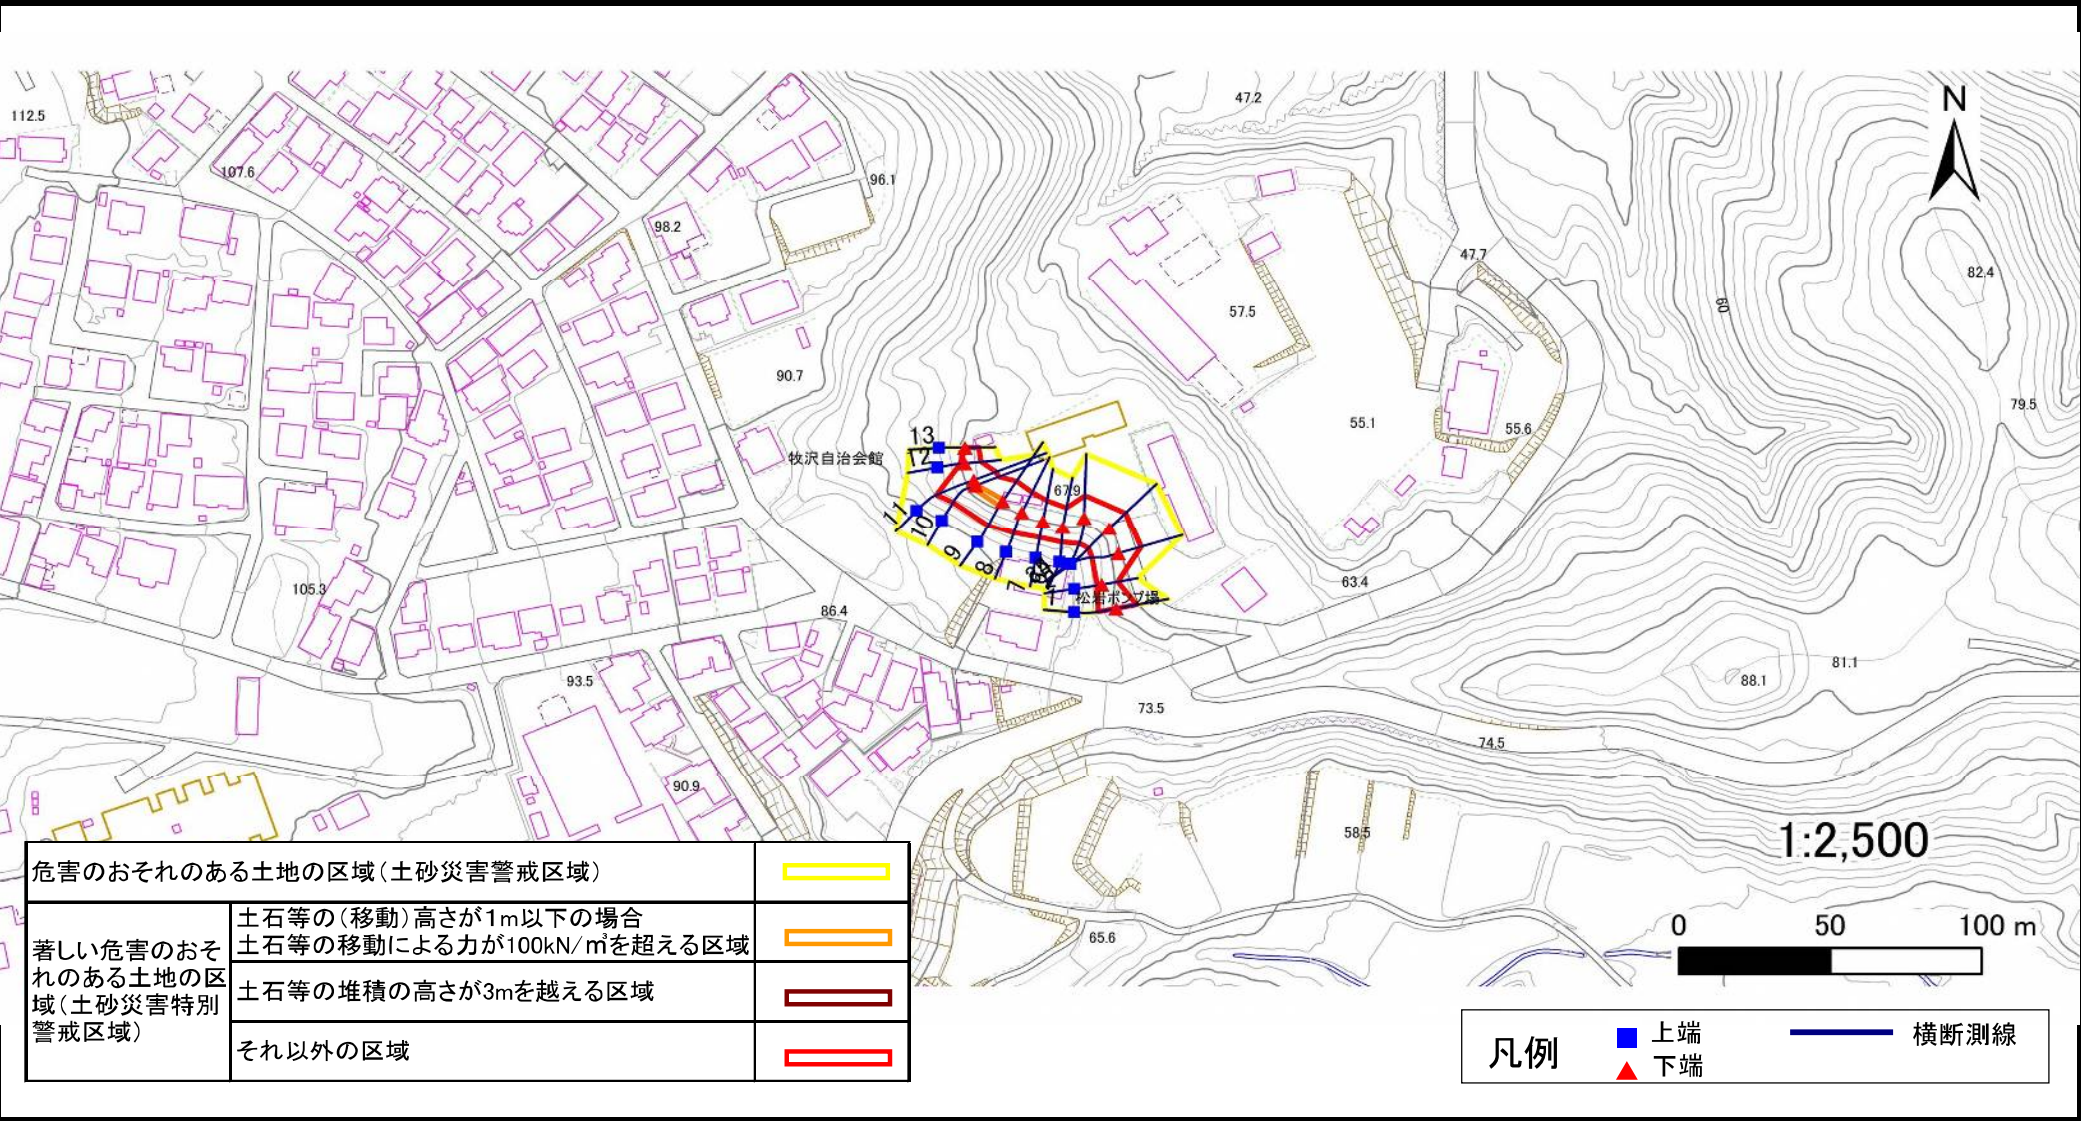
危害のおそれのある土地、著しい危害のおそれのある土地の設定図

| 急傾斜地の位置 | 箇所番号 | N205K0585 | 箇所名 | 赤岩牧沢2 | 所在地 | 気仙沼市赤岩牧沢 |

| 危害のおそれのある土地の区域(土砂災害警戒区域) | |
| 著しい危害のおそれのある土地の区域(土砂災害特別警戒区域) | 土石等の(移動)高さが1m以下の場合<br>土石等の移動による力が100kN/m <sup>2</sup> を超える区域 |
| | 土石等の堆積の高さが3mを越える区域 |
| | それ以外の区域 |

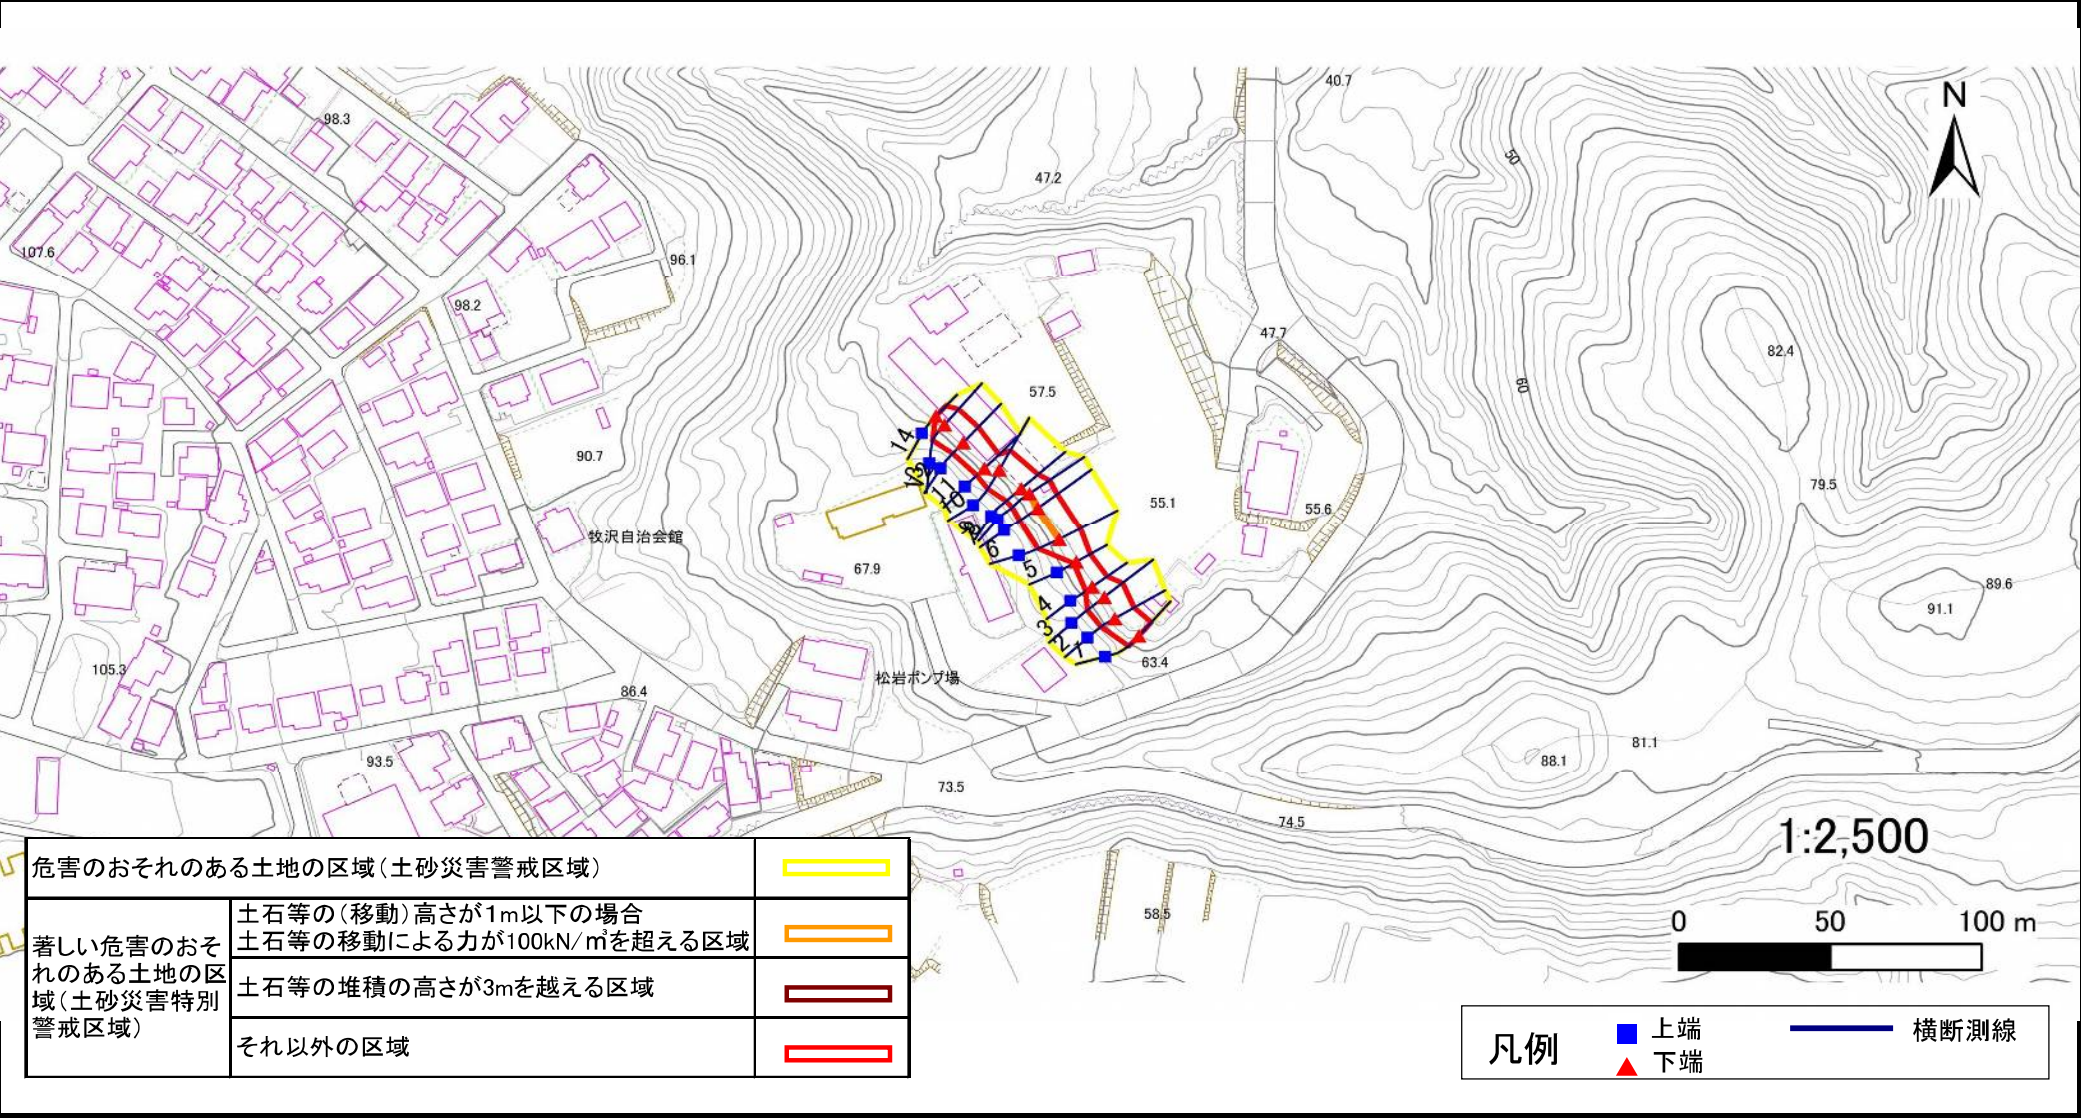
| 危害のおそれのある土地、著しい危害のおそれのある土地の設定図 | | | | | 調査年度 | 令和6年度 |

| 急傾斜地の位置 | 箇所番号 | N205K0586 | 箇所名 | 赤岩牧沢3 | 所在地 | 気仙沼市赤岩牧沢 |

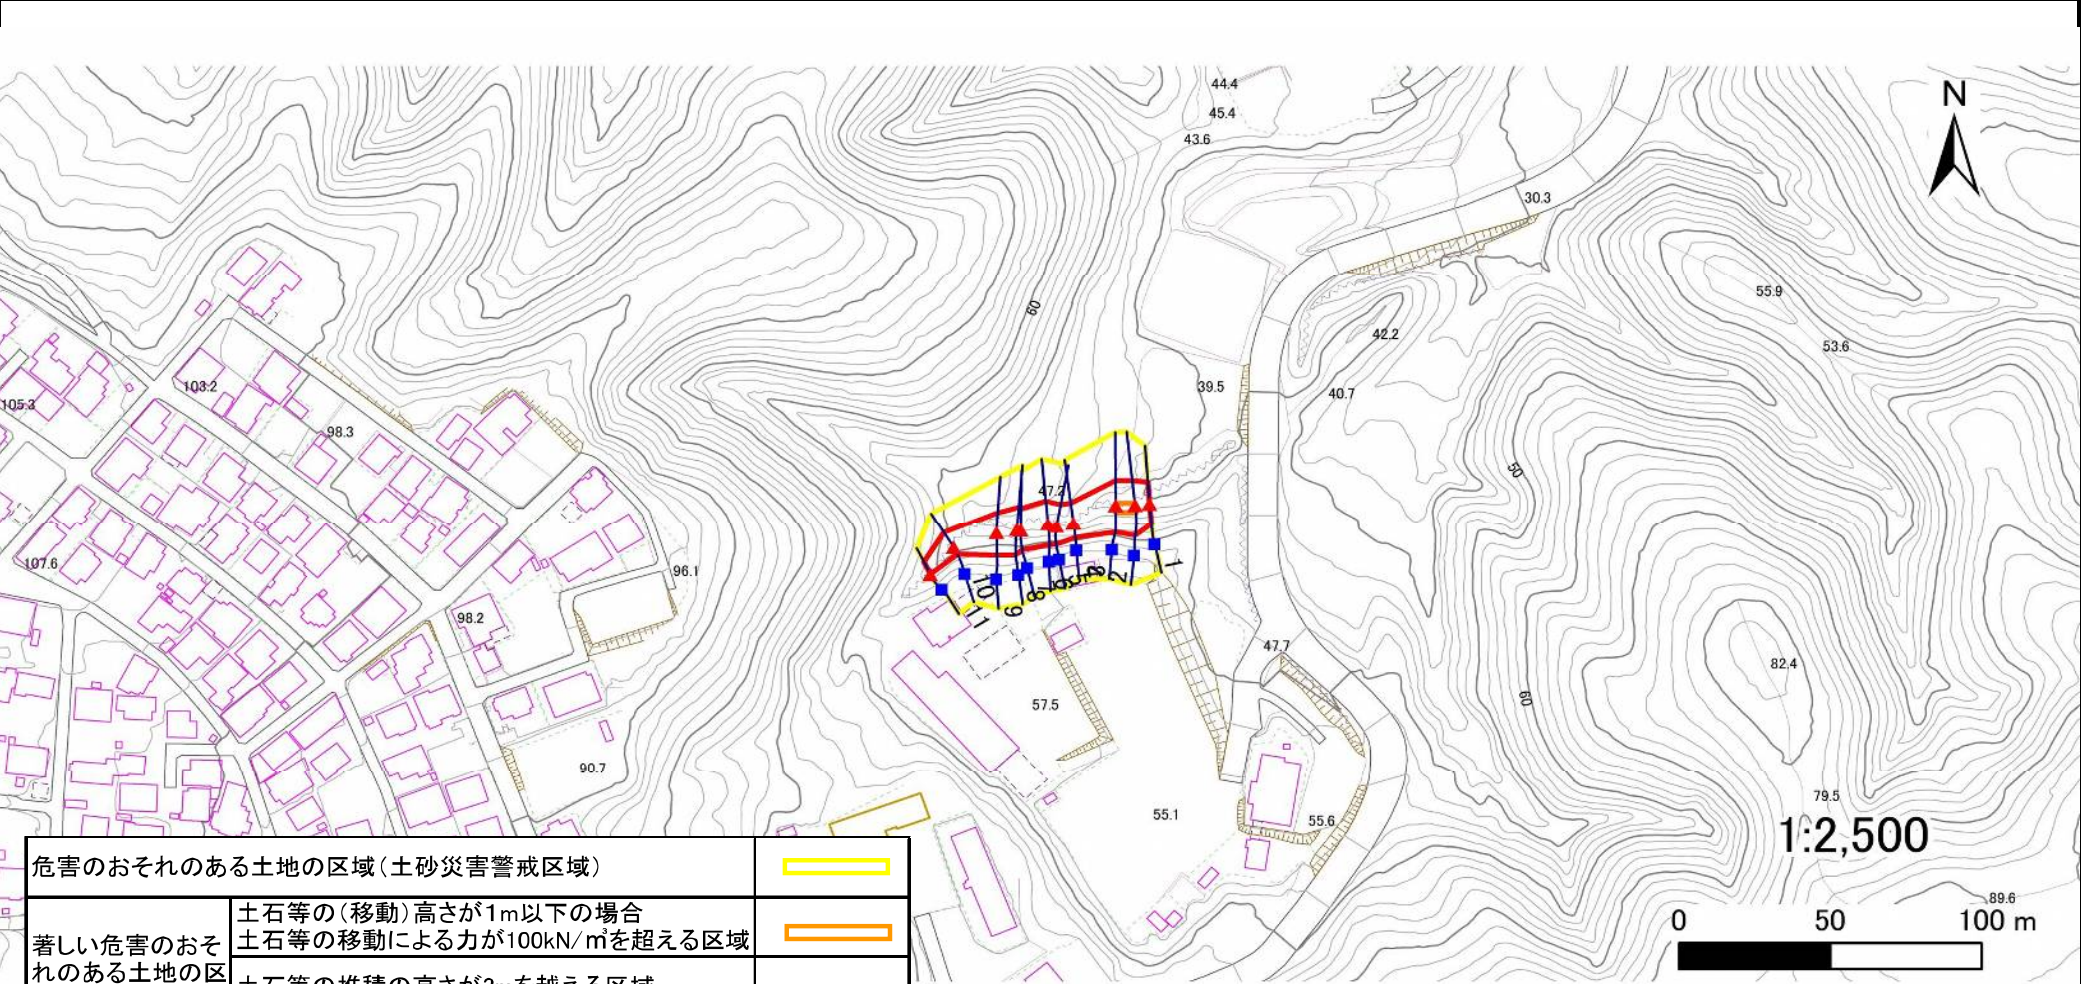
| 危害のおそれのある土地、著しい危害のおそれのある土地の設定図 | | | | | 調査年度 | 令和6年度 |

| 急傾斜地の位置 | 箇所番号 | N205K0594 | 箇所名 | 赤岩牧沢4 | 所在地 | 気仙沼市赤岩牧沢 |

| 危害のおそれのある土地の区域(土砂災害警戒区域) | | |
| 著しい危害のおそれのある土地の区域(土砂災害特別警戒区域) | 土石等の(移動)高さが1m以下の場合 | |
| | 土石等の移動による力が100kN/mを超える区域 | |
| | 土石等の堆積の高さが3mを越える区域 | |

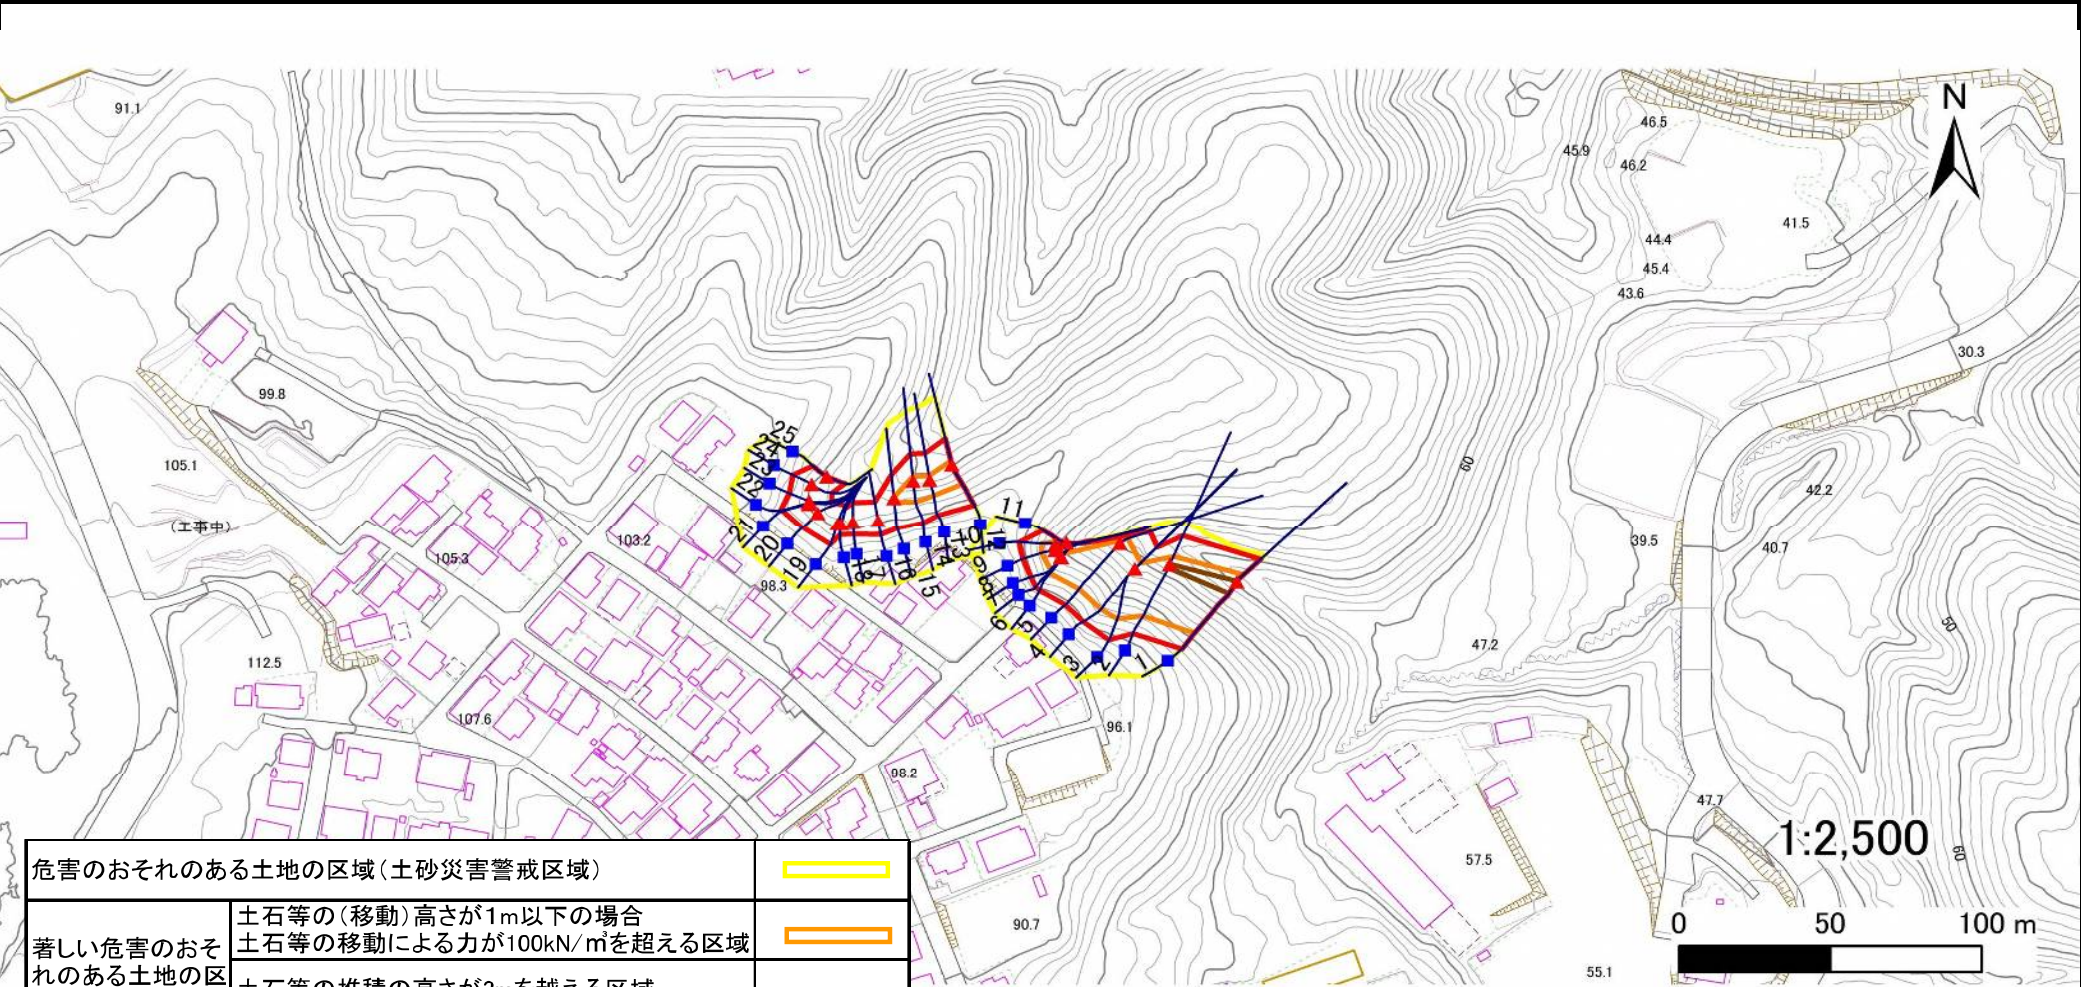
危害のおそれのある土地、著しい危害のおそれのある土地の設定図

| 急傾斜地の位置 | 箇所番号 | N205K0597 | 箇所名 | 赤岩牧沢5 | 所在地 | 気仙沼市赤岩牧沢 |

| 危害のおそれのある土地の区域(土砂災害警戒区域) | | |
| 著しい危害のおそれのある土地の区域(土砂災害特別警戒区域) | 土石等の(移動)高さが1m以下の場合 | |
| | 土石等の移動による力が100kN/mを超える区域 | |
| | 土石等の堆積の高さが3mを越える区域 | |

建築物に作用すると想定される衝撃に関する事項

| 急 傾 斜 地 の 位 置 | | | | | 箇所番号 | | N205K0597 | | 箇所名 | | 赤岩牧沢5 | | 所在地 | | 気仙沼市赤岩牧沢 | | | |
| 1 ～ 2 | 152.3 | 1.0 | 100.0 | 1.0 | 15.7 | 3.1 | 15.2 | 3.0 | 22 ～ 23 | － | － | 95.5 | 1.0 | － | － | 9.9 | 2.0 | |

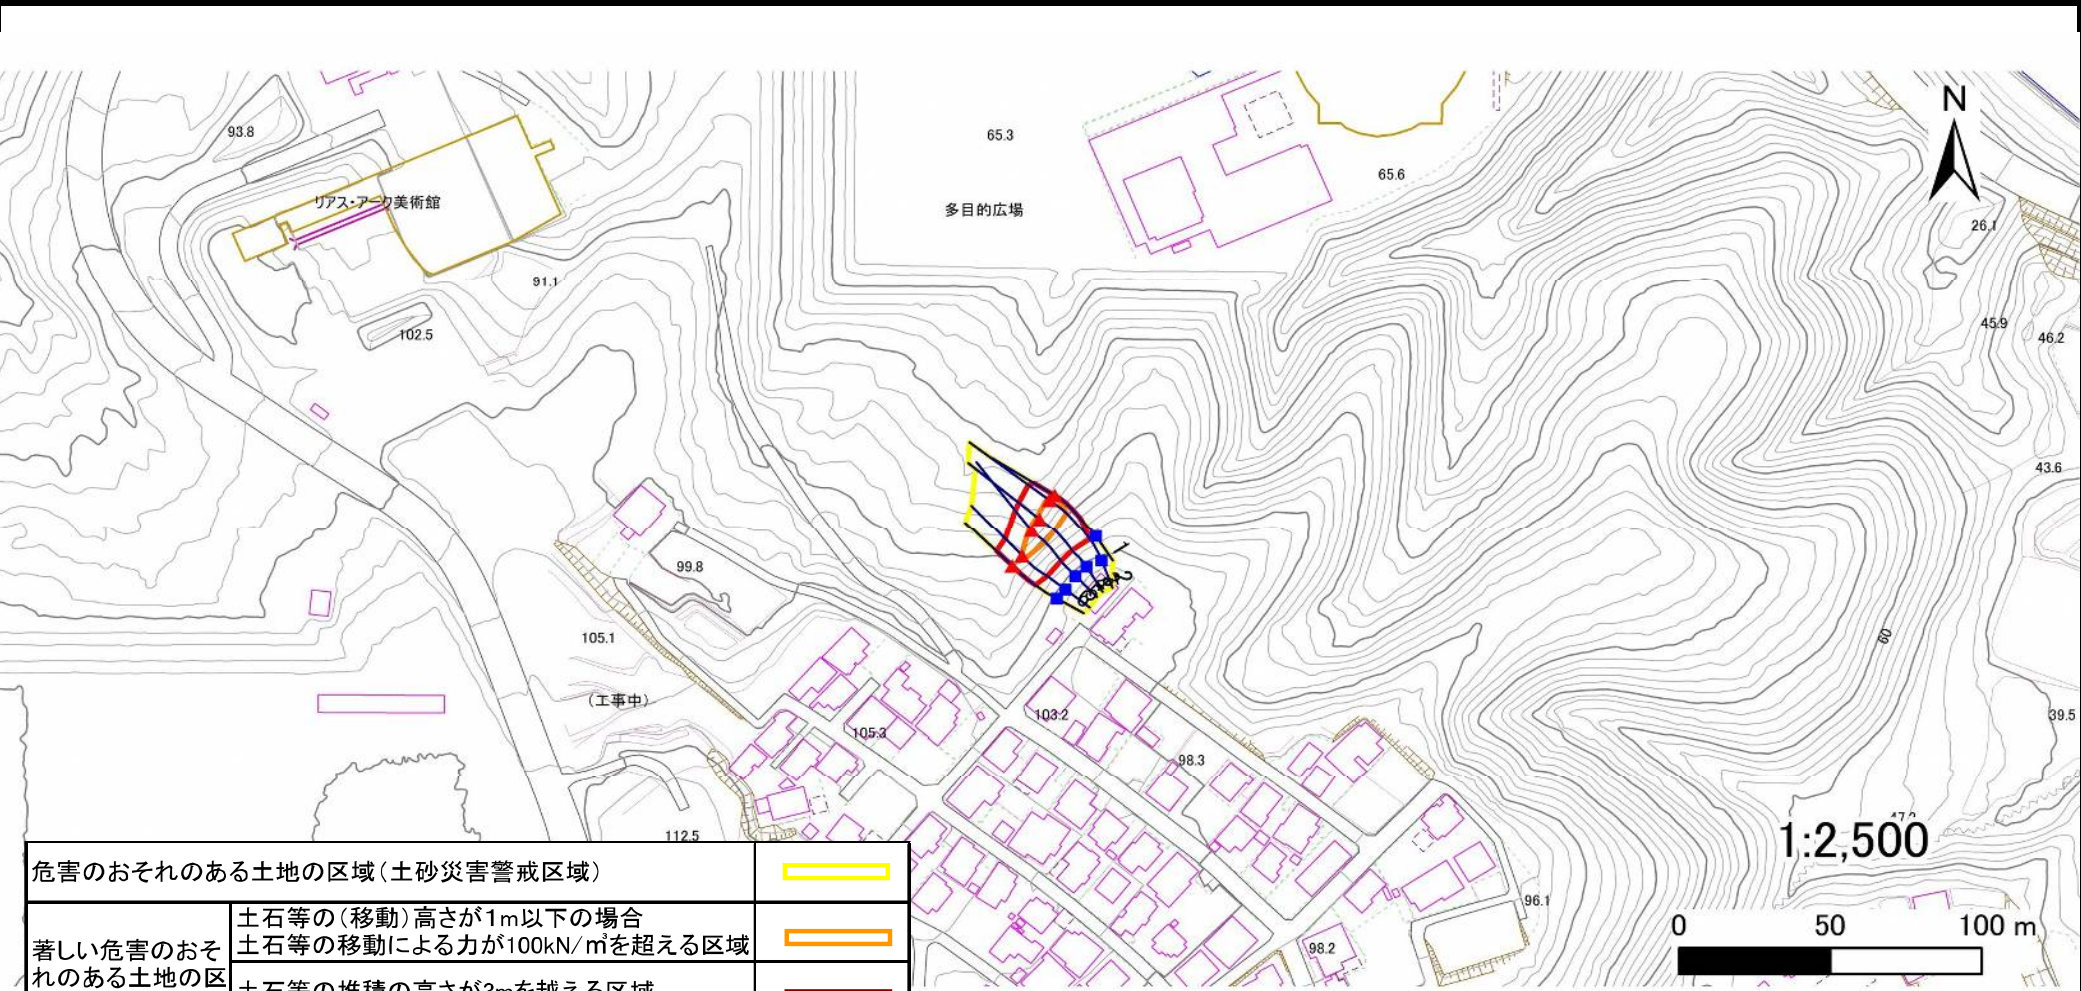
危害のおそれのある土地、著しい危害のおそれのある土地の設定図

| 急傾斜地の位置 | 箇所番号 | N205K0607 | 箇所名 | 赤岩牧沢6 | 所在地 | 気仙沼市赤岩牧沢 |

| 危害のおそれのある土地の区域(土砂災害警戒区域) | | |
| 著しい危害のおそれのある土地の区域(土砂災害特別警戒区域) | 土石等の(移動)高さが1m以下の場合 | |
| | 土石等の移動による力が100kN/mを超える区域 | |
| | 土石等の堆積の高さが3mを越える区域 | |

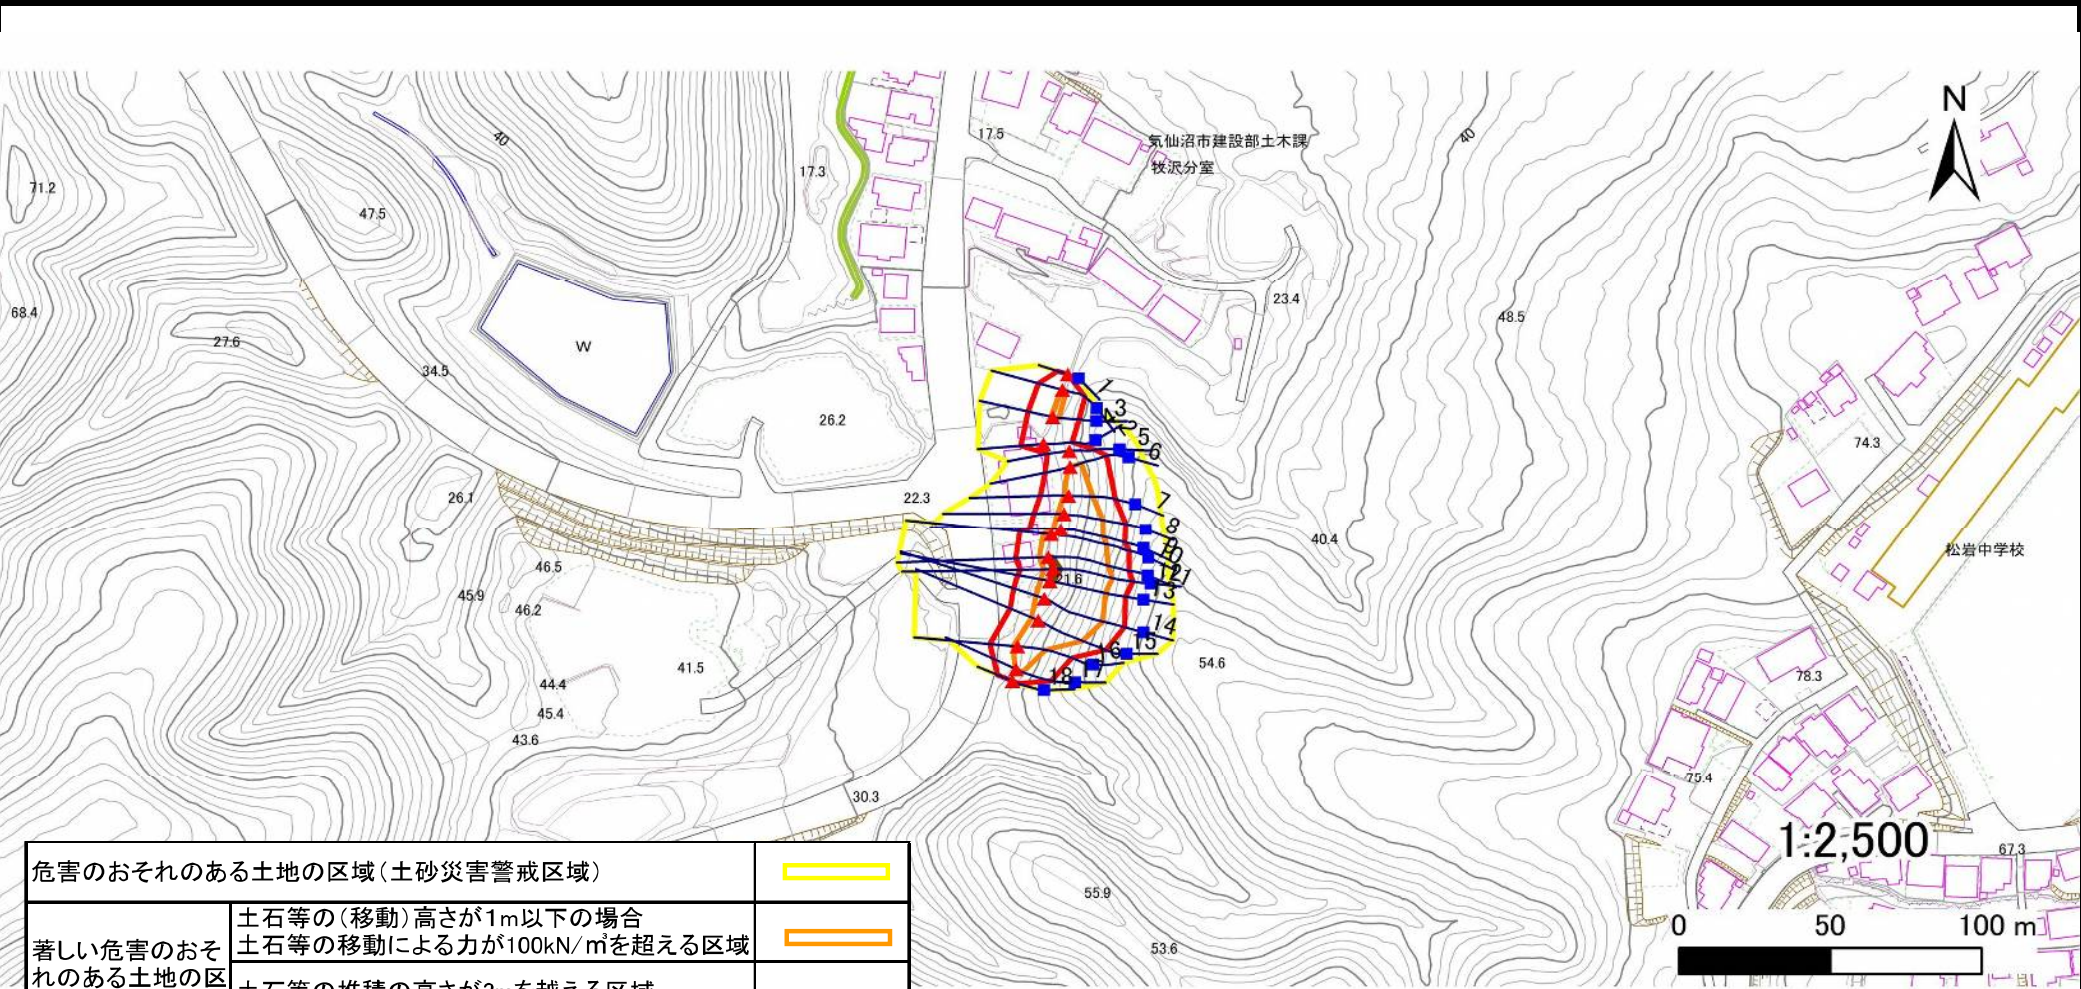
危害のおそれのある土地、著しい危害のおそれのある土地の設定図

| 急傾斜地の位置 | 箇所番号 | N205K0617 | 箇所名 | 赤岩牧沢7 | 所在地 | 気仙沼市赤岩牧沢 |

| 危害のおそれのある土地の区域(土砂災害警戒区域) | | |
| 著しい危害のおそれのある土地の区域(土砂災害特別警戒区域) | 土石等の(移動)高さが1m以下の場合 | |
| | 土石等の移動による力が100kN/mを超える区域 | |
| | 土石等の堆積の高さが3mを越える区域 | |

建築物に作用すると想定される衝撃に関する事項

| 急 傾 斜 地 の 位 置 | | | | | 箇所番号 | | N205K0617 | | 箇所名 | | 赤岩牧沢7 | | 所在地 | | 気仙沼市赤岩牧沢 | | |
| 1 ～ 2 | － | － | 100.0 | 1.0 | － | － | 11.9 | 2.4 | | | | | | | | | |

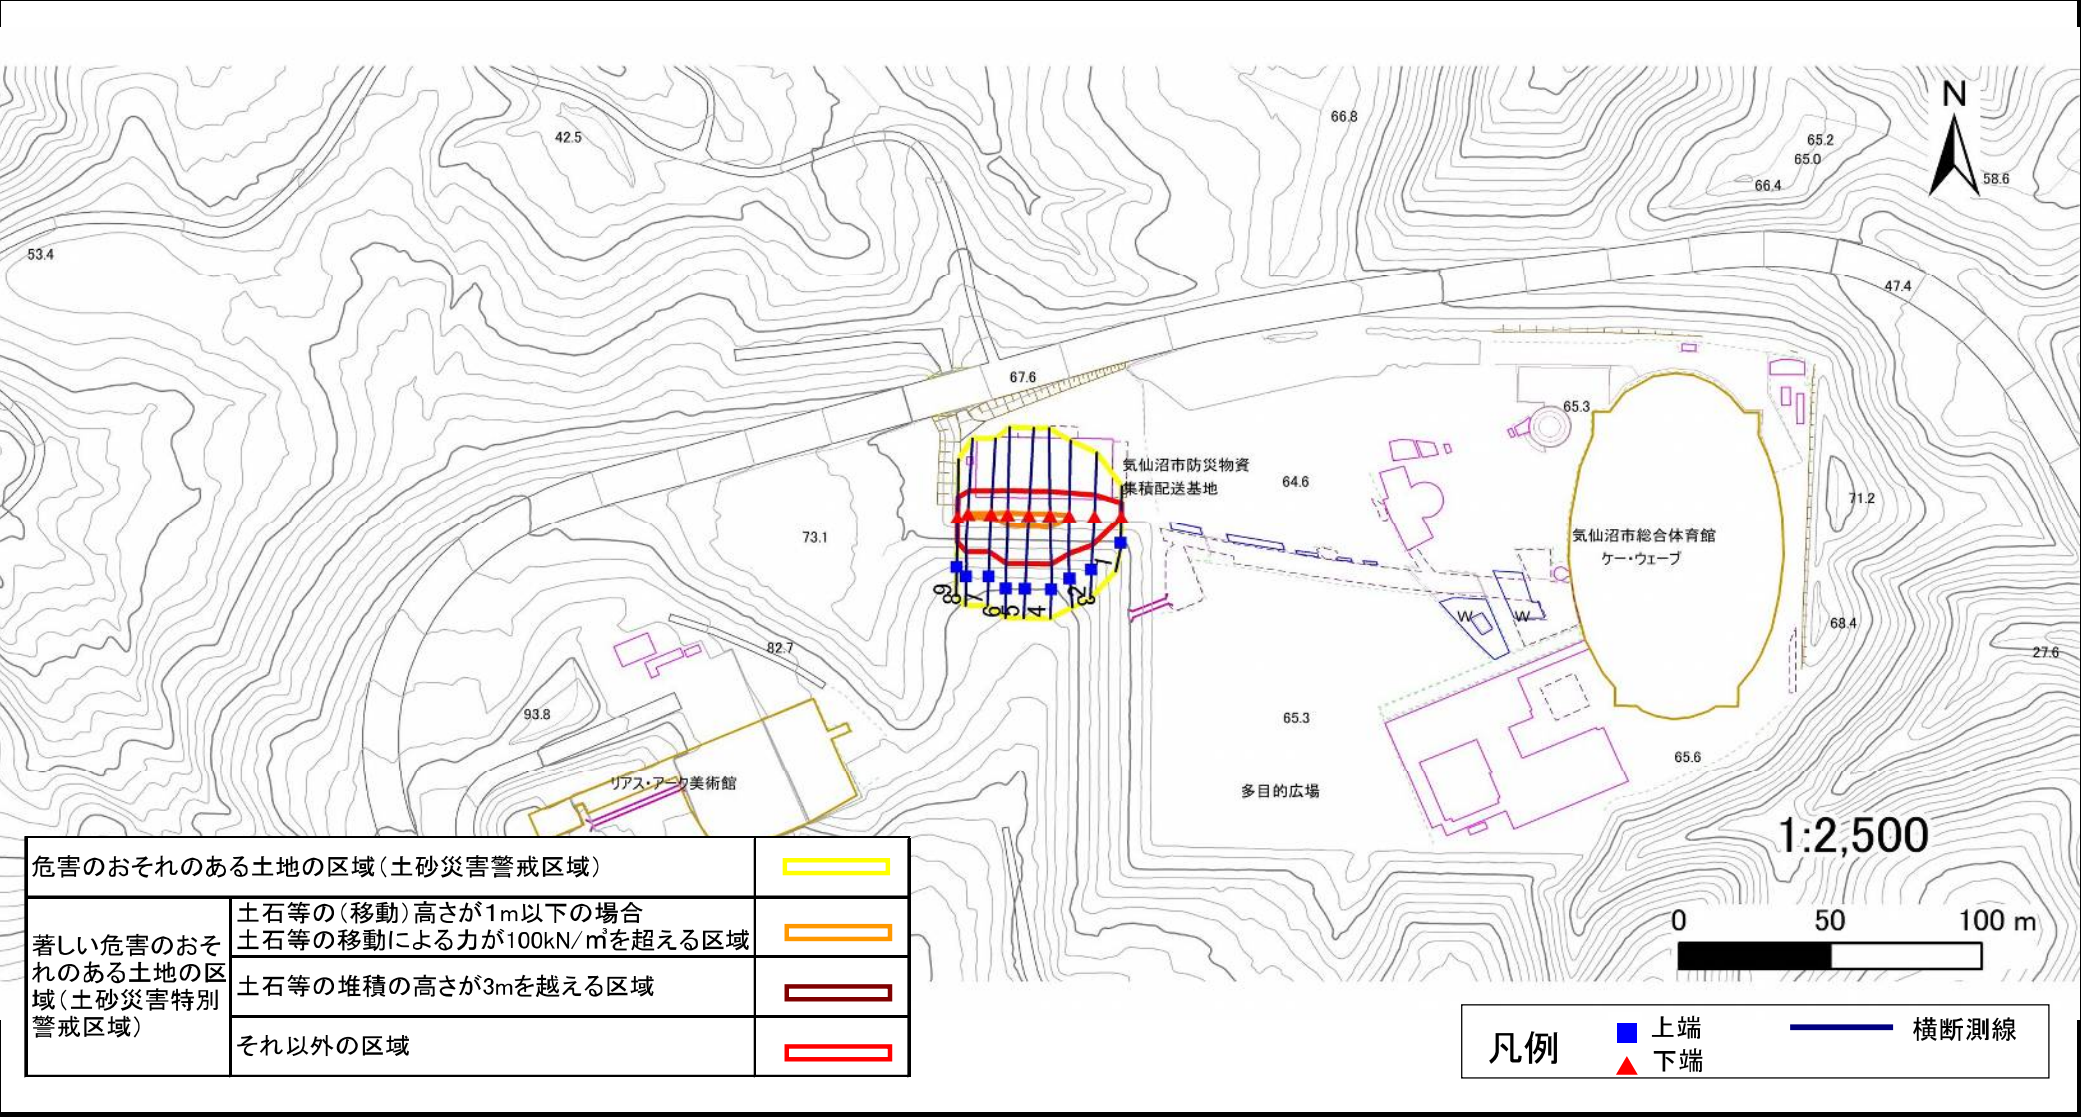
| 危害のおそれのある土地、著しい危害のおそれのある土地の設定図 | | | | | 調査年度 | 令和6年度 |

| 急傾斜地の位置 | 箇所番号 | N205K0630 | 箇所名 | 赤岩牧沢8 | 所在地 | 気仙沼市赤岩牧沢 |

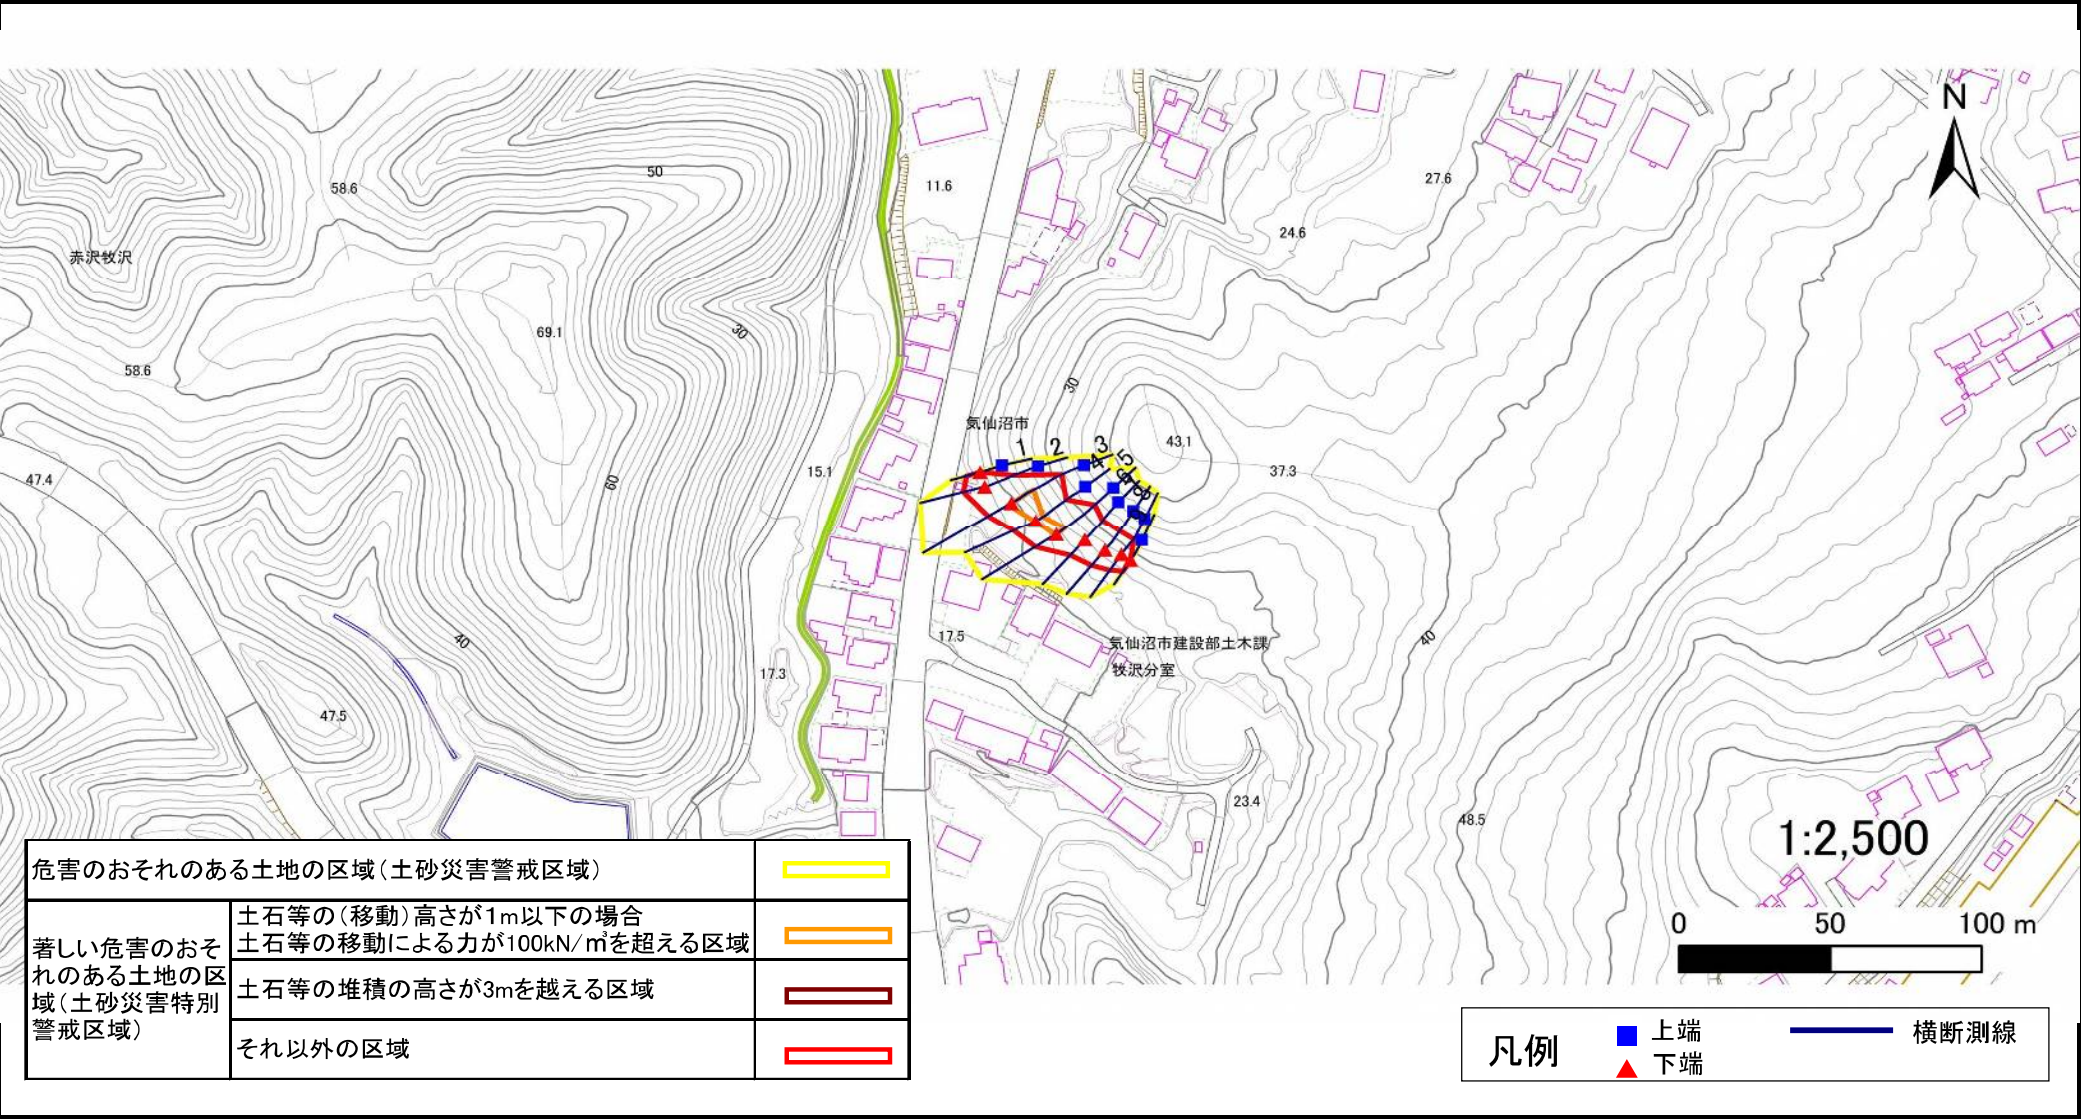
危害のおそれのある土地、著しい危害のおそれのある土地の設定図

| 急傾斜地の位置 | 箇所番号 | N205K0637 | 箇所名 | 赤岩牧沢9 | 所在地 | 気仙沼市赤岩牧沢 |

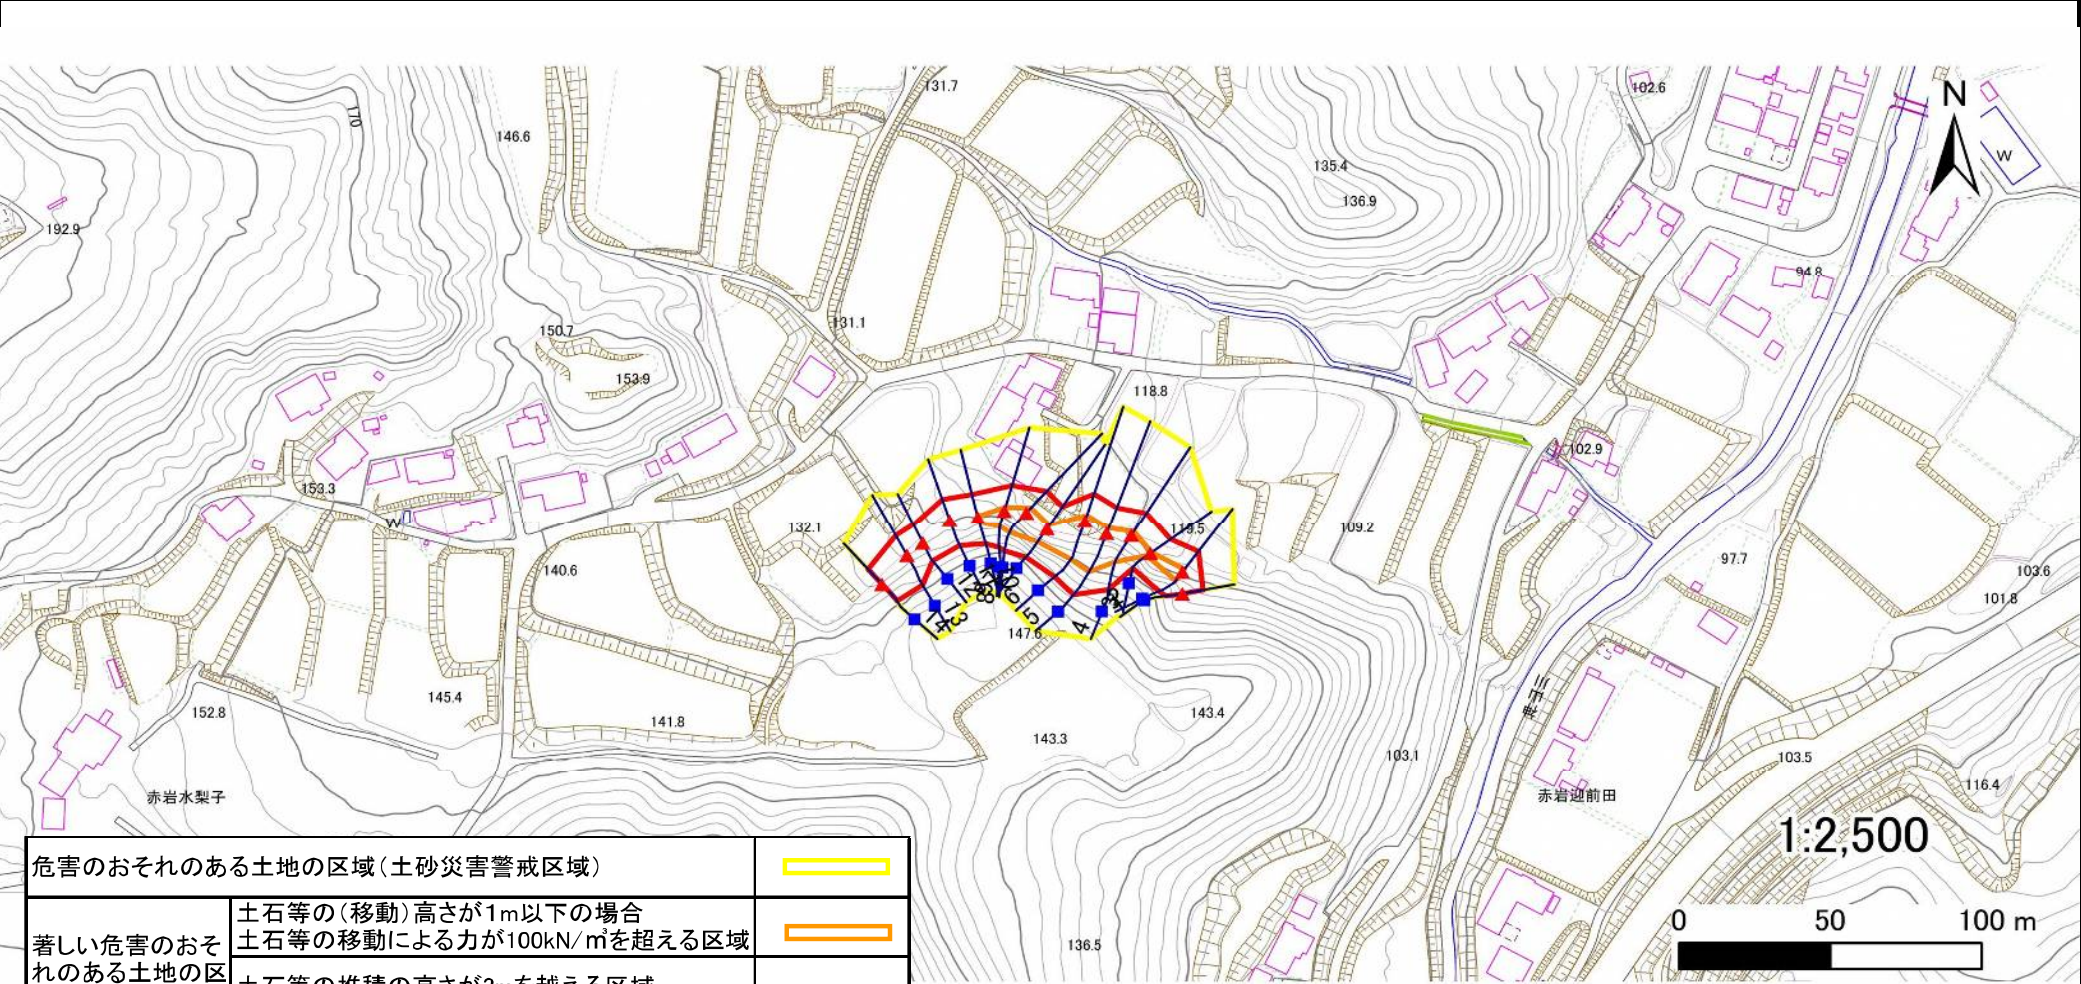
| 危害のおそれのある土地、著しい危害のおそれのある土地の設定図 | | | | | 調査年度 | 令和6年度 |

| 急傾斜地の位置 | 箇所番号 | N205K0465 | 箇所名 | 赤岩水梨子1 | 所在地 | 気仙沼市赤岩水梨子 |

| 危害のおそれのある土地の区域(土砂災害警戒区域) | | |
| 著しい危害のおそれのある土地の区域(土砂災害特別警戒区域) | 土石等の(移動)高さが1m以下の場合 | |
| | 土石等の移動による力が100kN/mを超える区域 | |
| | 土石等の堆積の高さが3mを越える区域 | |

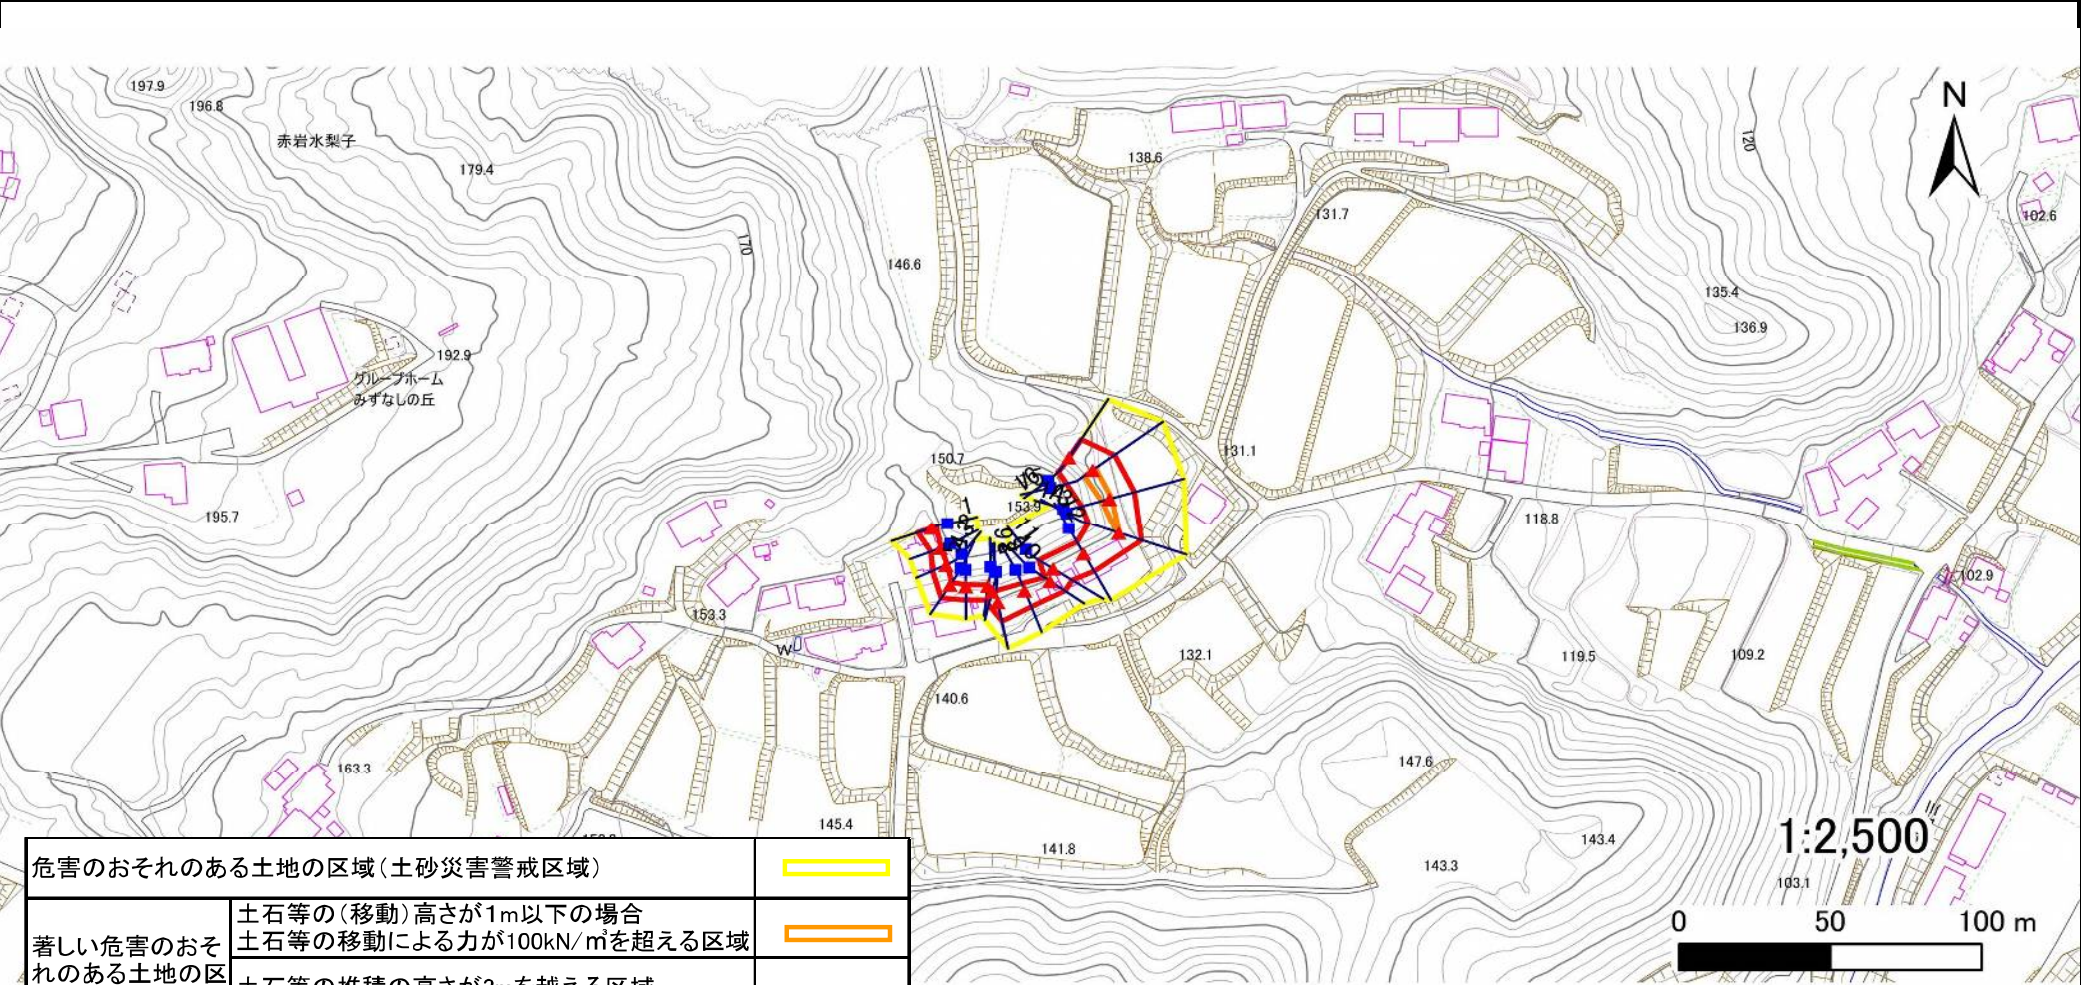
| 危害のおそれのある土地、著しい危害のおそれのある土地の設定図 | | | | | | 調査年度 | 令和6年度 |

| 急 傾 斜 地 の 位 置 | 箇所番号 | N205K0468 | 箇所名 | 赤岩水梨子2 | 所在地 | 気仙沼市赤岩水梨子 | |

| 危害のおそれのある土地の区域(土砂災害警戒区域) | | |
| 著しい危害のおそれのある土地の区域(土砂災害特別警戒区域) | 土石等の(移動)高さが1m以下の場合 | |
| | 土石等の移動による力が100kN/mを超える区域 | |
| | 土石等の堆積の高さが3mを越える区域 | |
