土砂災害警戒区域等の指定の告示に係る図書(その1)

自然現象の種類	急傾斜地の崩壊
箇所番号	I-自-1112
箇所名	蕨野
所在地	気仙沼市本吉町蕨野
調査機関	宮城県気仙沼土木事務所

危害のおそれのある土地、著しい危害のおそれのある土地の設定図

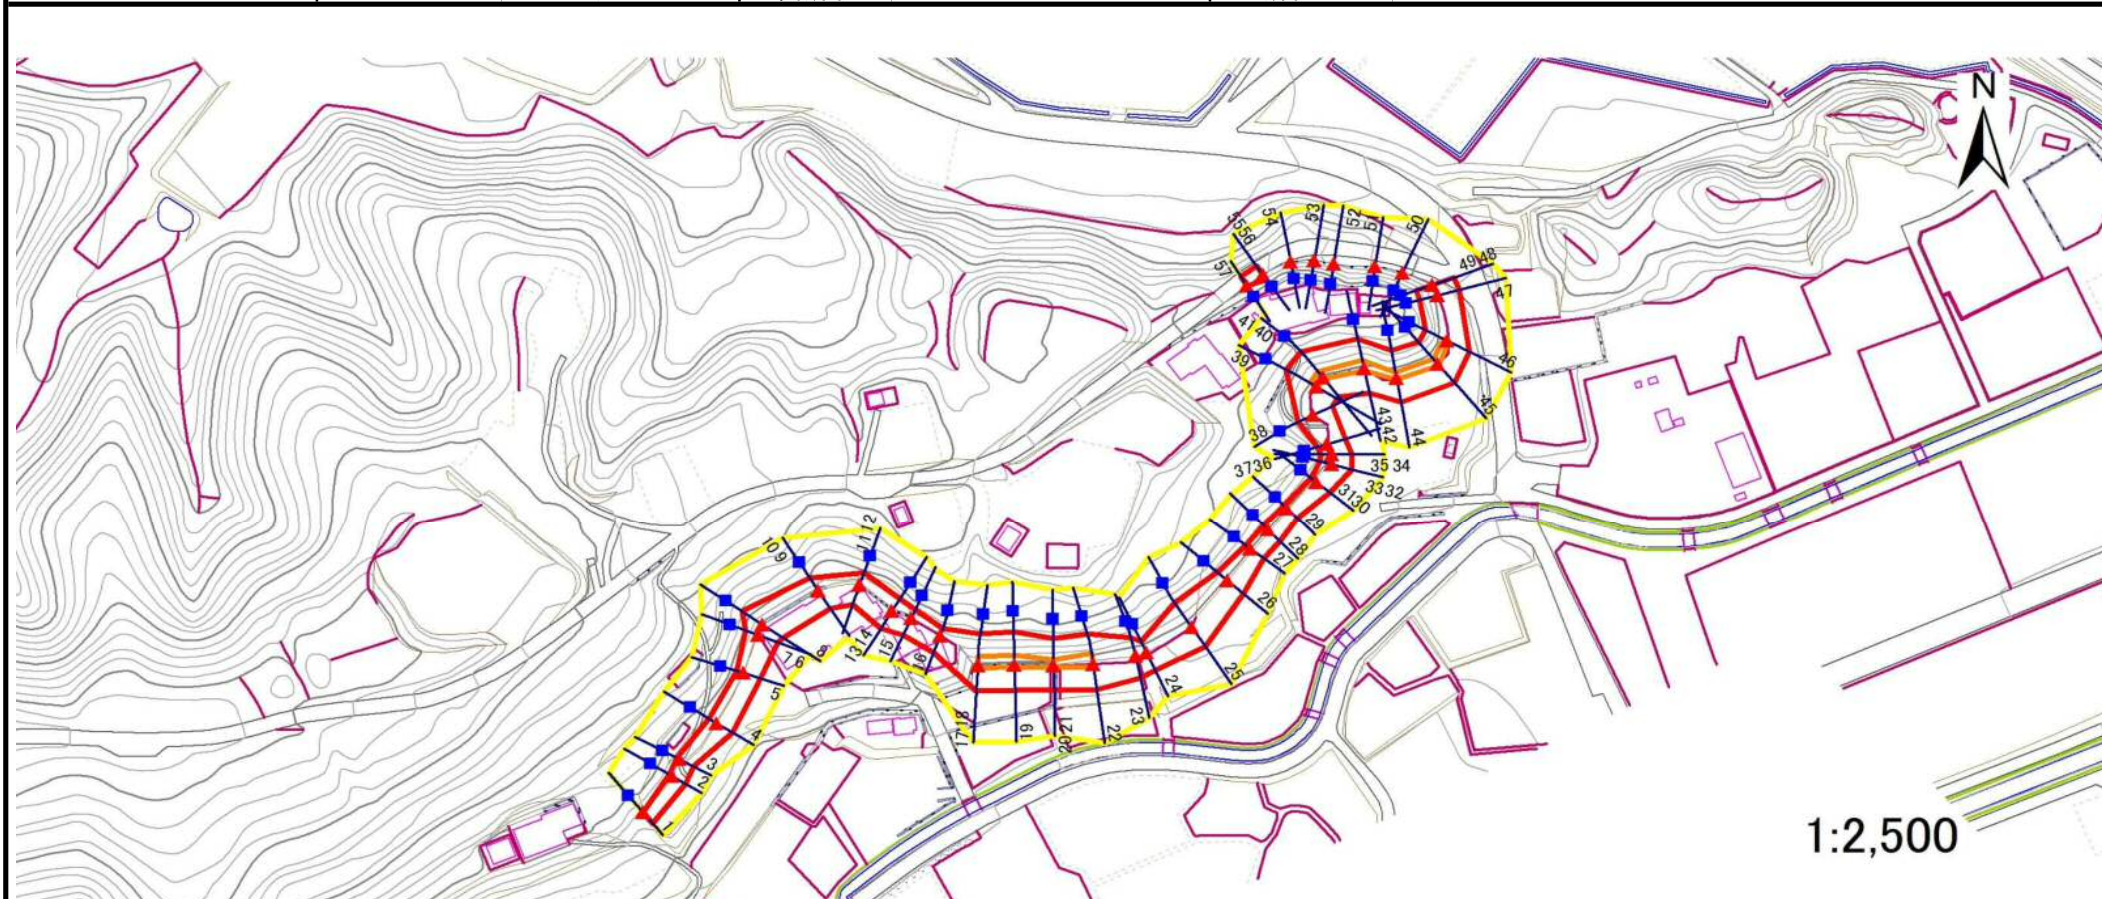
急傾斜地の位置	箇所番号	I-自-1112	箇所名	蔵野	所在地	気仙沼市本吉町蔵野
---------	------	----------	-----	----	-----	-----------

危害のおそれのある土地の区域(土砂災害警戒区域)	
著しい危害のおそれのある土地の区域(土砂災害特別警戒区域)	土石等の(移動)高さが1m以下の場合、土石等の移動による力が100kN/m ² を超える区域
	土石等の堆積の高さが3mを超える区域
	それ以外の区域

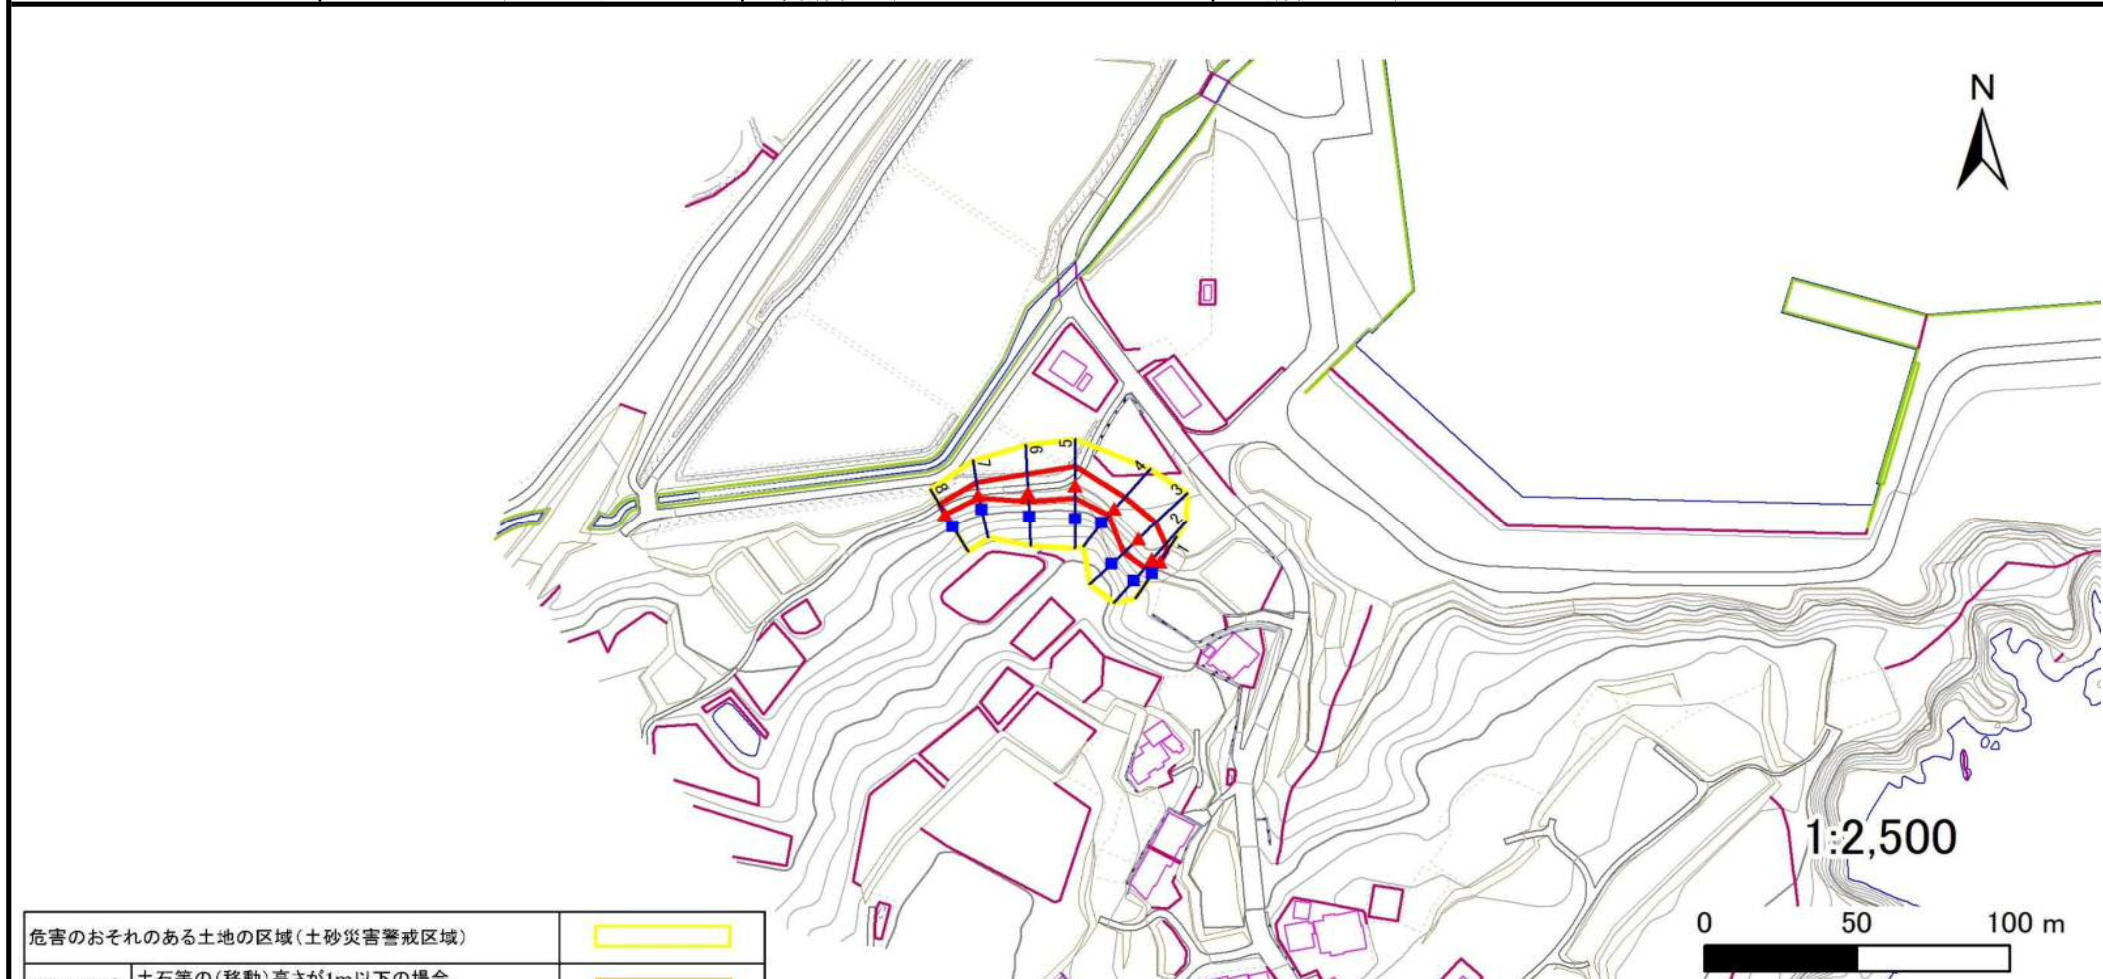
危害のおそれのある土地、著しい危害のおそれのある土地の設定図

急傾斜地の位置	箇所番号	I-自-1119	箇所名	天ヶ沢	所在地	気仙沼市本吉町天ヶ沢
---------	------	----------	-----	-----	-----	------------

危害のおそれのある土地の区域(土砂災害警戒区域)	
著しい危害のおそれのある土地の区域(土砂災害特別警戒区域)	土石等の(移動)高さが1m以下の場合、土石等の移動による力が100kN/m ² を超える区域
	土石等の堆積の高さが3mを超える区域
	それ以外の区域

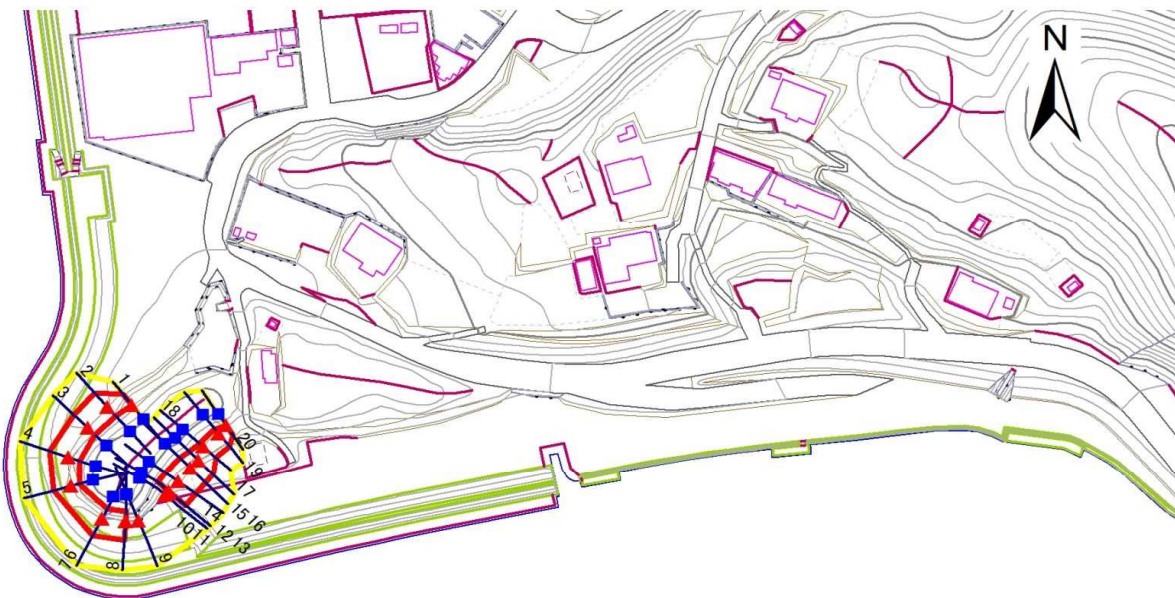
危害のおそれのある土地、著しい危害のおそれのある土地の設定図

急傾斜地の位置	箇所番号	I-自-1679	箇所名	大浦	所在地	気仙沼市大浦
---------	------	----------	-----	----	-----	--------

危害のおそれのある土地の区域(土砂災害警戒区域)	
著しい危害のおそれのある土地の区域(土砂災害特別警戒区域)	土石等の(移動)高さが1m以下の場合、土石等の移動による力が100kN/m ² を超える区域
	土石等の堆積の高さが3mを超える区域
	それ以外の区域

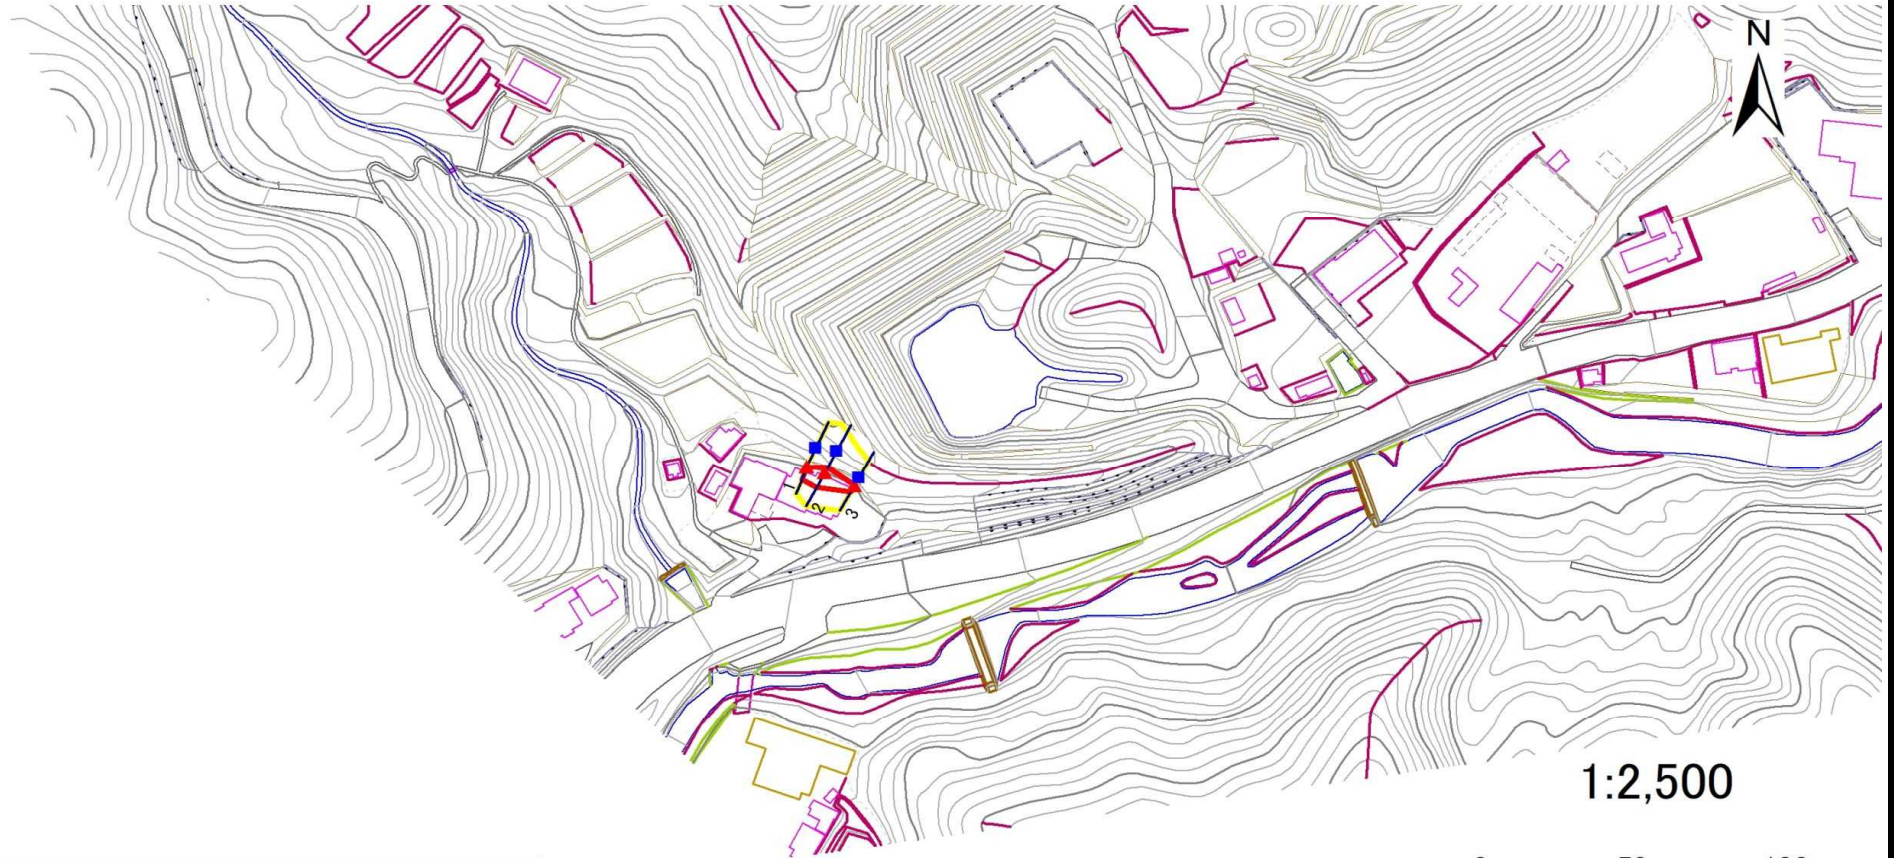
危害のおそれのある土地、著しい危害のおそれのある土地の設定図

急傾斜地の位置	箇所番号	II-自-2319	箇所名	赤岩大滝	所在地	気仙沼市赤岩大滝
---------	------	-----------	-----	------	-----	----------

危害のおそれのある土地の区域(土砂災害警戒区域)	
著しい危害のおそれのある土地の区域(土砂災害特別警戒区域)	土石等の(移動)高さが1m以下の場合、土石等の移動による力が100kN/m ² を超える区域
	土石等の堆積の高さが3mを超える区域
	それ以外の区域

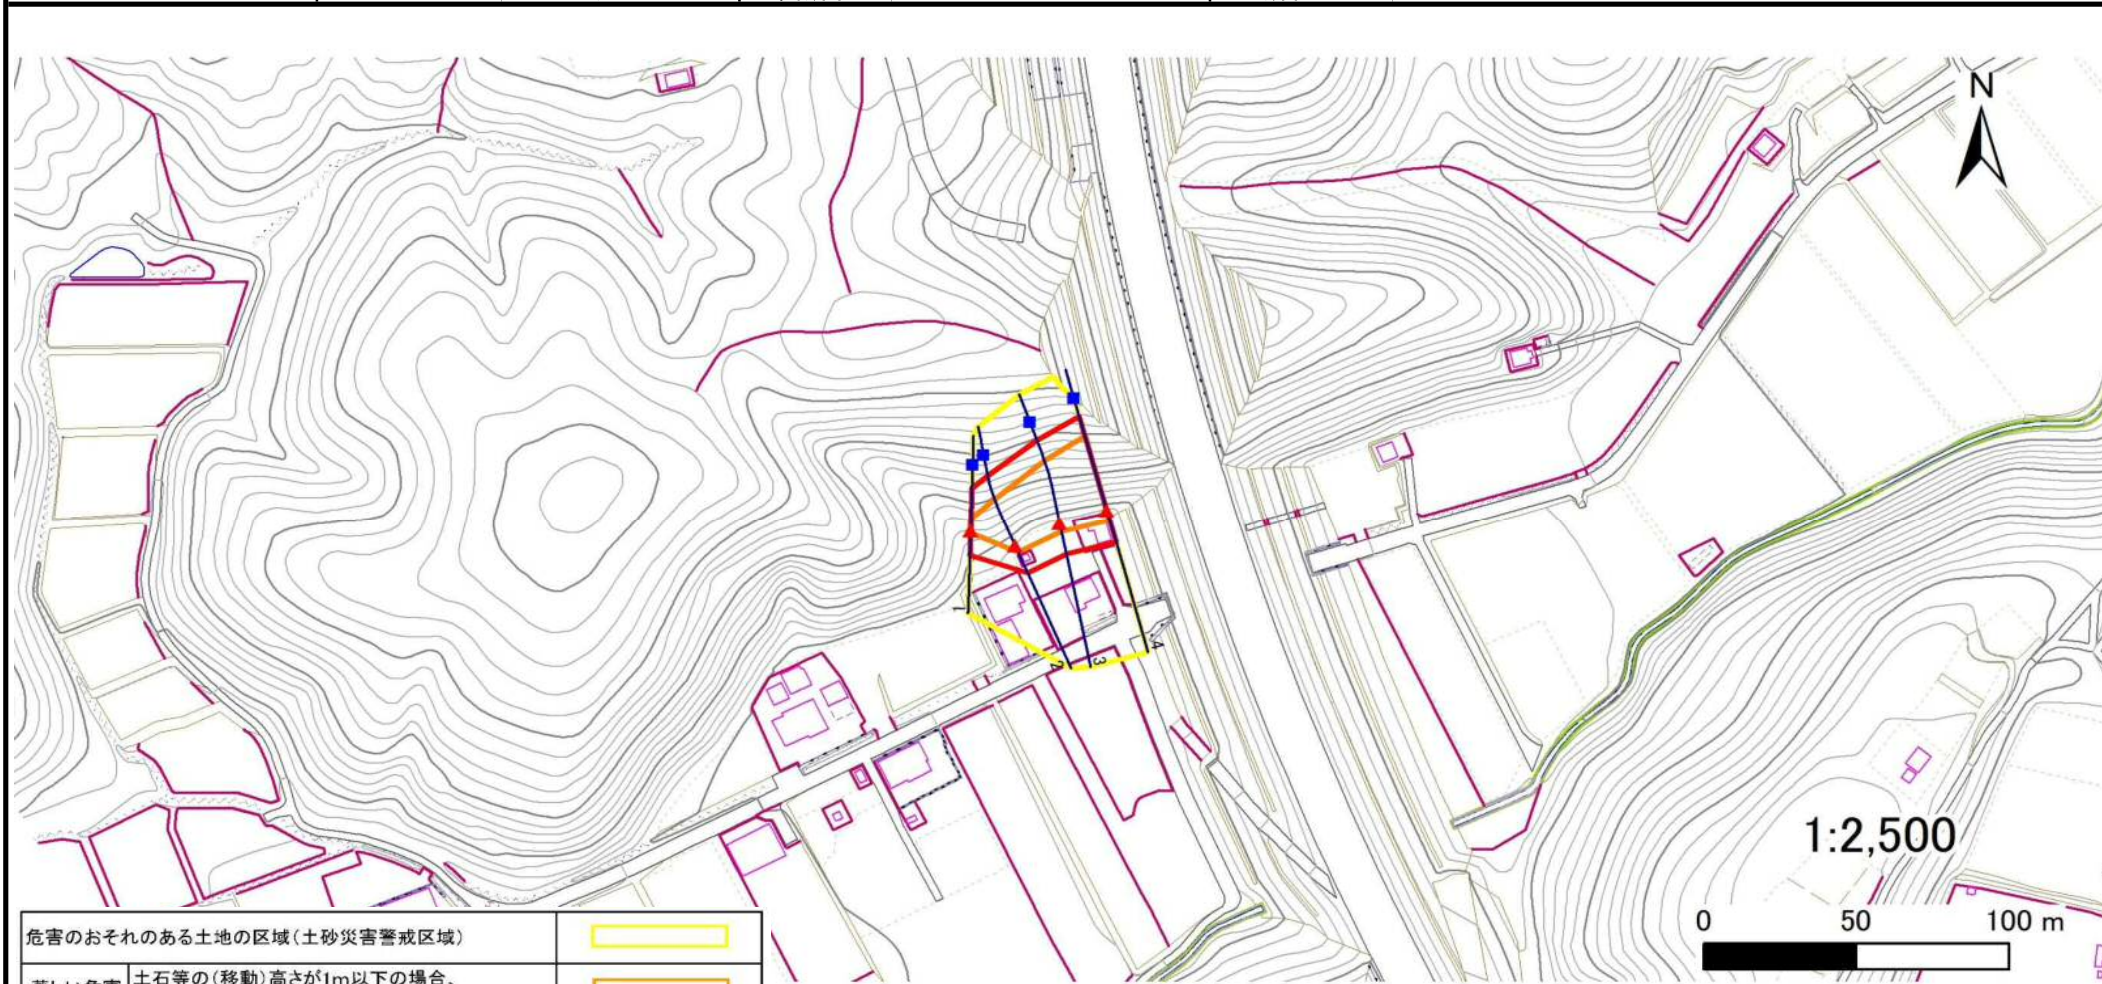
危害のおそれのある土地、著しい危害のおそれのある土地の設定図

急傾斜地の位置	箇所番号	II-自-2392	箇所名	蕨野の2	所在地	気仙沼市本吉町蕨野
---------	------	-----------	-----	------	-----	-----------

危害のおそれのある土地の区域(土砂災害警戒区域)	
著しい危害のおそれのある土地の区域(土砂災害特別警戒区域)	土石等の(移動)高さが1m以下の場合、土石等の移動による力が100kN/m ² を超える区域
	土石等の堆積の高さが3mを超える区域
	それ以外の区域

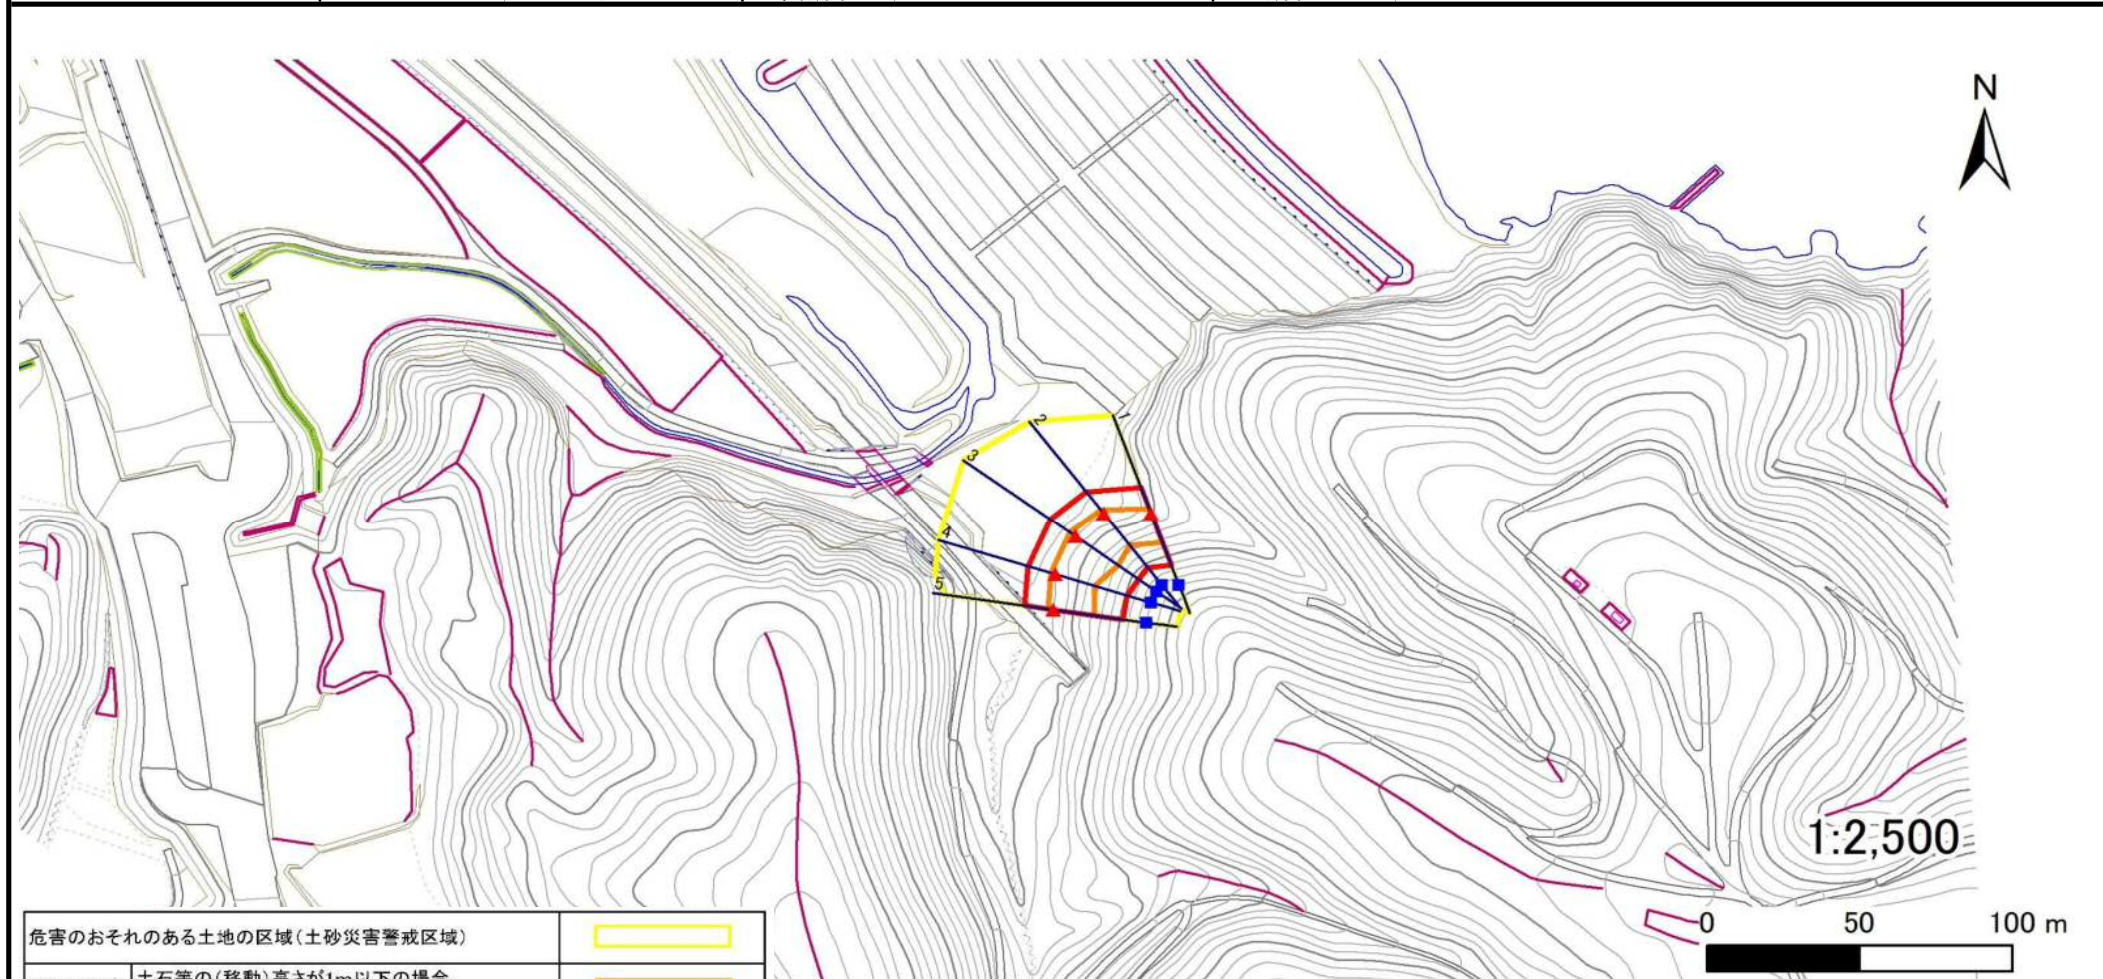
危害のおそれのある土地、著しい危害のおそれのある土地の設定図

急傾斜地の位置	箇所番号	II-自-2393	箇所名	下宿	所在地	気仙沼市本吉町下宿
---------	------	-----------	-----	----	-----	-----------

危害のおそれのある土地の区域(土砂災害警戒区域)	
著しい危害のおそれのある土地の区域(土砂災害特別警戒区域)	土石等の(移動)高さが1m以下の場合、土石等の移動による力が100kN/m ² を超える区域
	土石等の堆積の高さが3mを超える区域
	それ以外の区域

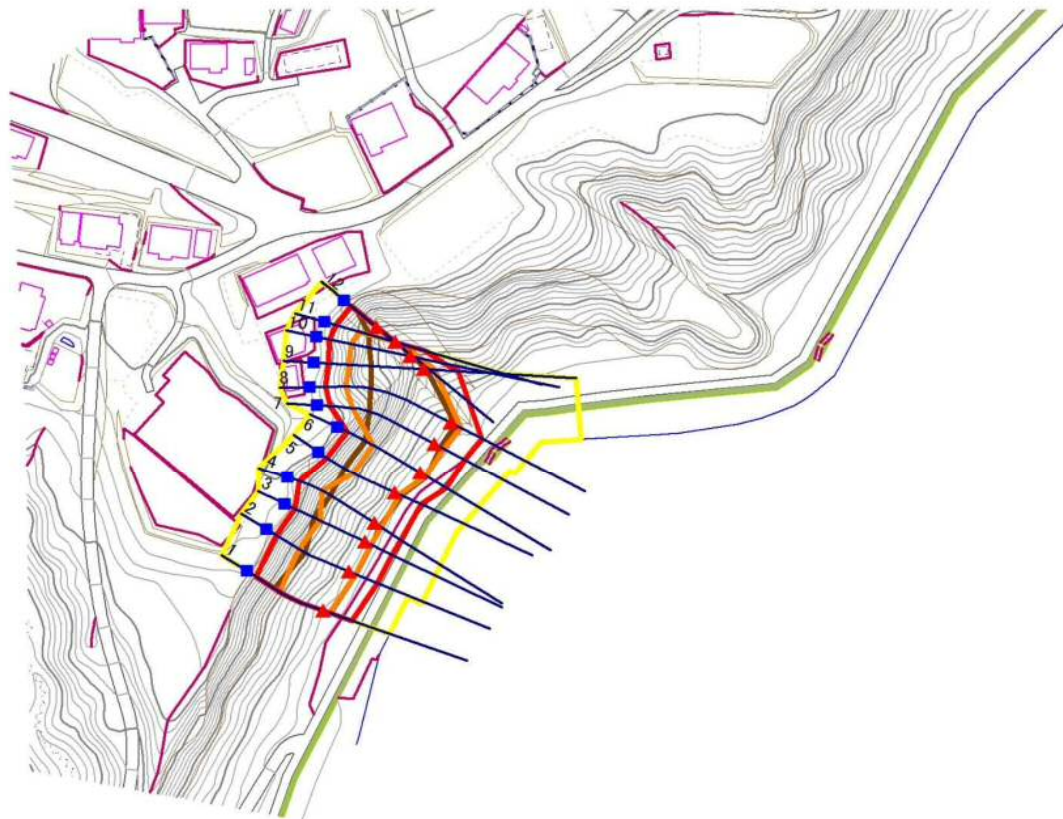
危害のおそれのある土地、著しい危害のおそれのある土地の設定図

急傾斜地の位置	箇所番号	箇所名	登米沢1	所在地	気仙沼市本吉町登米沢
---------	------	-----	------	-----	------------

危害のおそれのある土地の区域(土砂災害警戒区域)	
著しい危害のおそれのある土地の区域(土砂災害特別警戒区域)	土石等の(移動)高さが1m以下の場合、土石等の移動による力が100kN/m ² を超える区域
	土石等の堆積の高さが3mを超える区域
	それ以外の区域

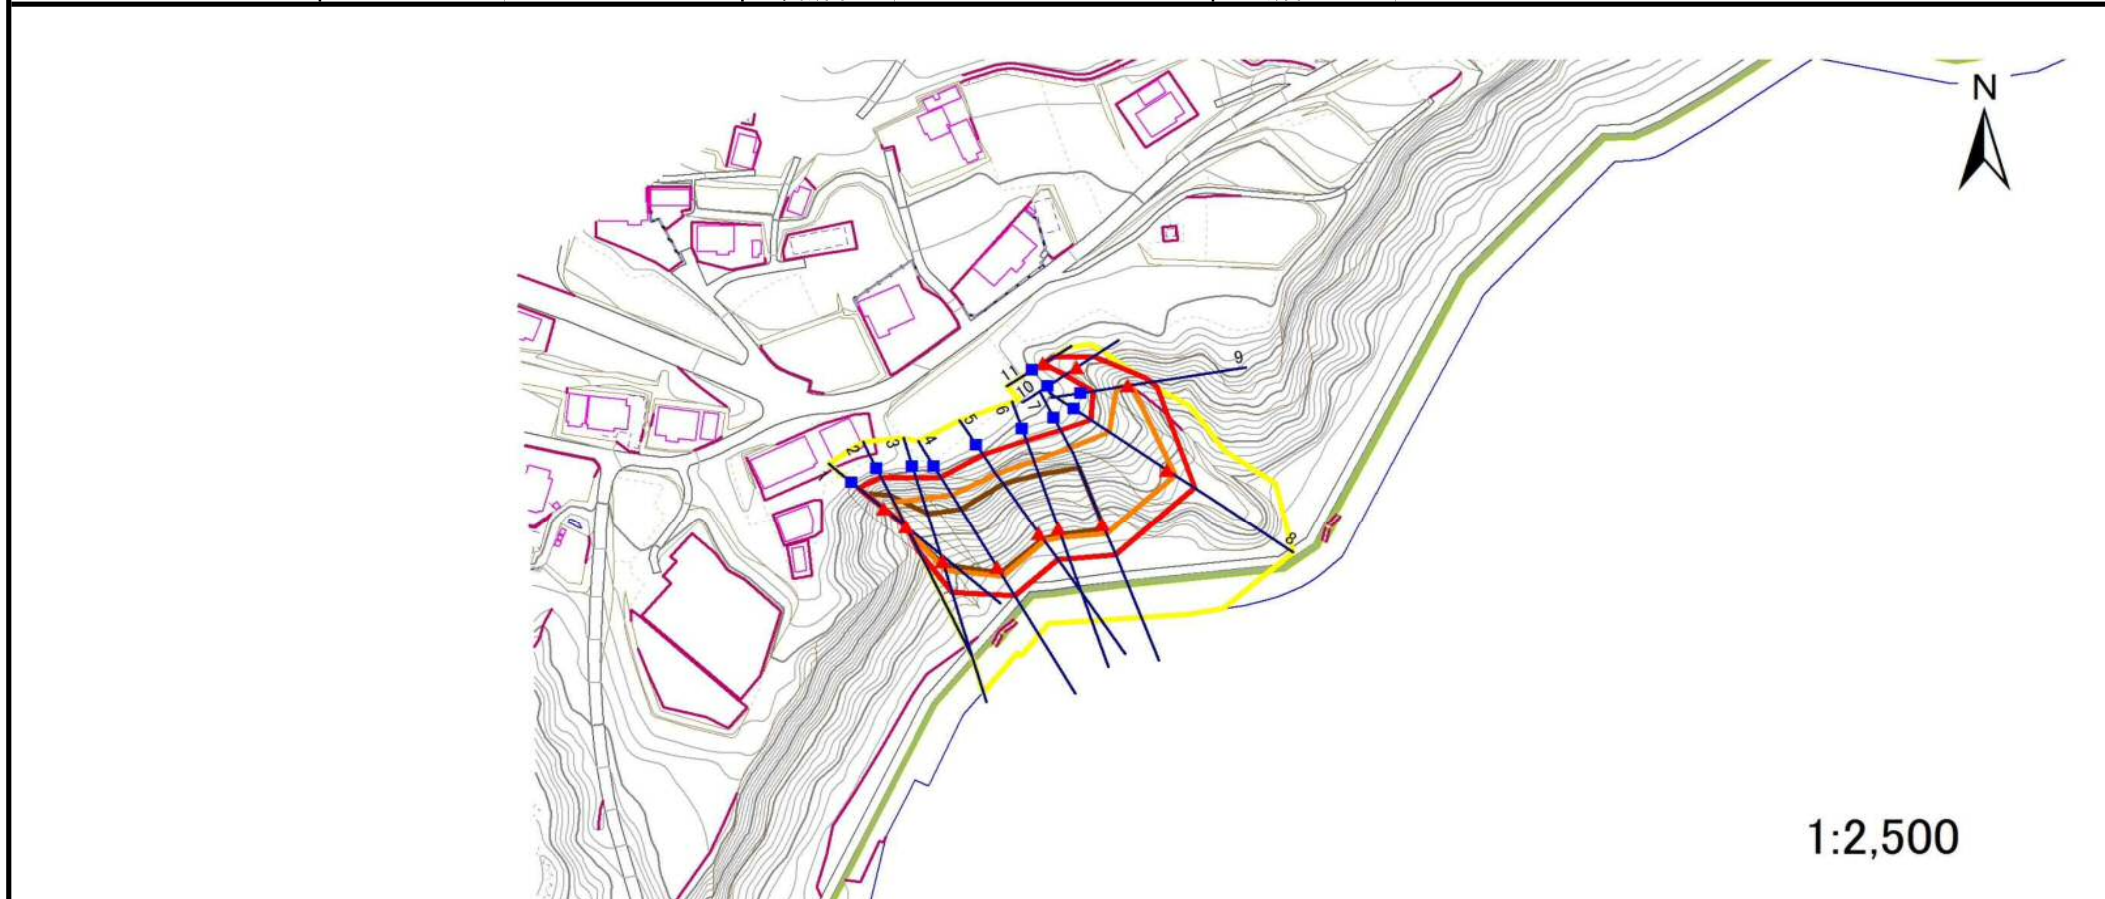
危害のおそれのある土地、著しい危害のおそれのある土地の設定図

急傾斜地の位置	箇所番号	箇所名	登米沢2	所在地	気仙沼市本吉町登米沢
---------	------	-----	------	-----	------------

危害のおそれのある土地の区域(土砂災害警戒区域)	
著しい危害のおそれのある土地の区域(土砂災害特別警戒区域)	土石等の(移動)高さが1m以下の場合、土石等の移動による力が100kN/m ² を超える区域
	土石等の堆積の高さが3mを超える区域
	それ以外の区域

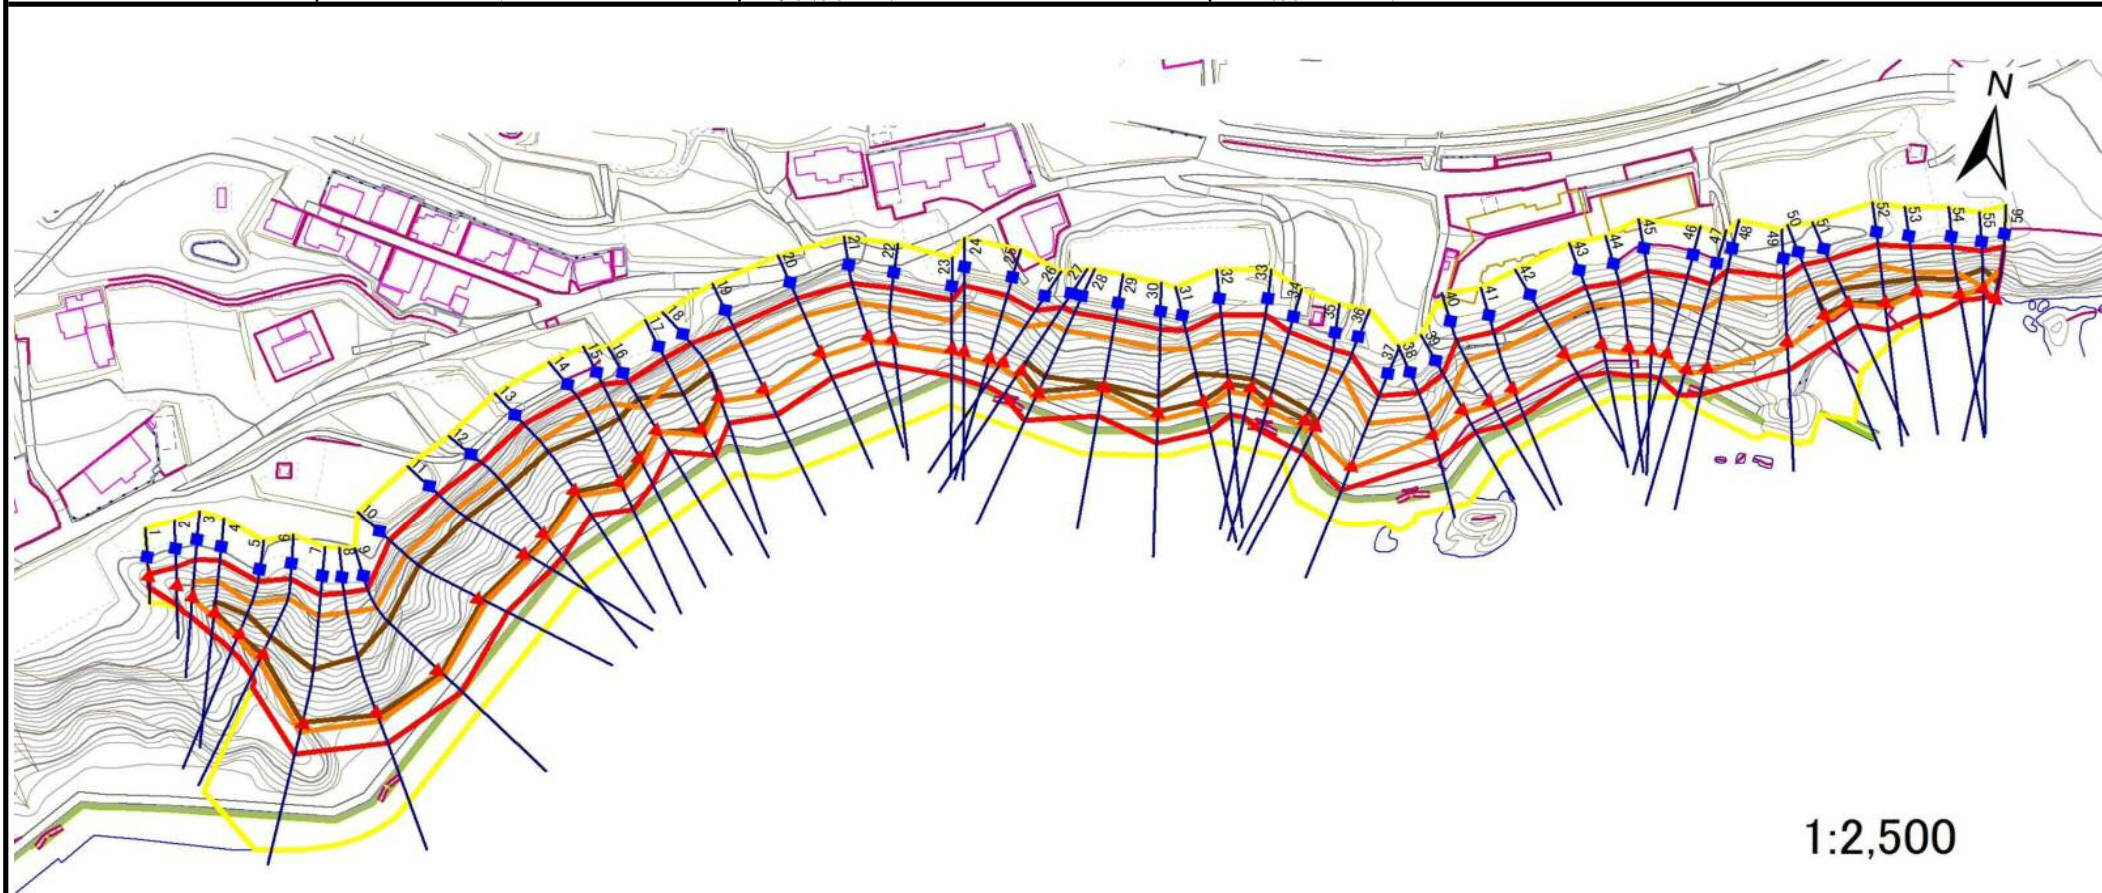
危害のおそれのある土地、著しい危害のおそれのある土地の設定図

急傾斜地の位置	箇所番号	箇所名	登米沢3	所在地	気仙沼市本吉町登米沢
---------	------	-----	------	-----	------------

危害のおそれのある土地の区域(土砂災害警戒区域)	
著しい危害のおそれのある土地の区域(土砂災害特別警戒区域)	土石等の(移動)高さが1m以下の場合、土石等の移動による力が100kN/m ² を超える区域
	土石等の堆積の高さが3mを超える区域
	それ以外の区域
