# 宮城県美術館の再開館に向けて

～被災箇所の修復と来館者の安全確保～

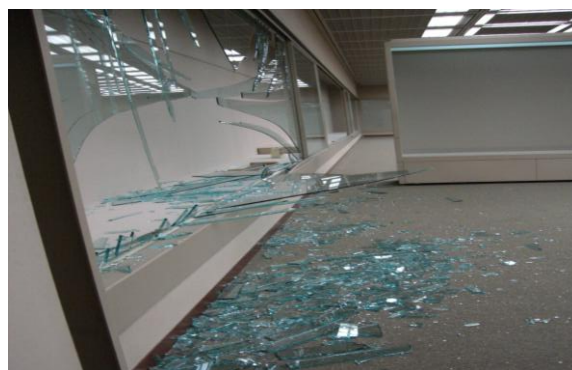
一方、4月7日夜の大きな余震では、本震の時に日本画を展示していた本館展示室の固定展示ケースガラスが割れ、破片は

展示室中央部まで飛んでおり、余震の怖さとともに、速やかな作品保全措置が功を奏したと実感させられた。

**写真4** 4月7日夜の余震で割れた本館1階展示室1の固定展示ケースガラス(鋭く尖った破片が6m先まで飛んでいた。)本震当時は、日本画を展示中。写真奥の本震による被害ガラスは撤去している。

この惨状から、減災対策の一環として、固定展示ケースガラスには、飛散防止対策を施した合わせガラスを設置するなど、展示作品と観覧者の安全を確保する方法についても検討することとなった。

これらについては、一部を除き、メンテナンス休館中の工事を予定している。特に、「固定展示ケースガラス」については、飛散防止対策を施した合わせガラスを設置して、展示作品と観覧者の安全を確保することとなった。

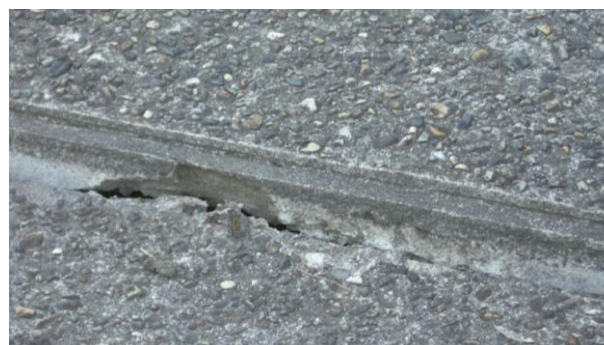
- ① 「アートみやぎ 2011」に展示中の粘土や素焼きの作品が一部落下・損傷した。
- ② 「アートみやぎ 2011」の映像作品用プロジェクターが落下・損傷、修復は不可能な状態であった。
- ③ 作品を展示していなかった展示室1及び3の「固定展示ケースガラス」が一部破損。(展示室1のガラスは、4月7日の余震でもさらに一部破損した。写真1, 2, 4)
- ④ 教育普及部前のテラス沈下と階段タイルの剥離(4月7日の余震で、さらに沈下が拡大した。写真5)
- ⑤ エントランス等の照明カバーの落下
- ⑥ 展示室内の天井ルーバーのズレ、ルー

**写真5** 教育普及部前テラスが約5cm沈下(4月7日の余震でさらに沈下)。「美術館探検」で多くの子どもたち(10歳未満)が訪れる箇所の一つとな

来館者の安全確保を最優先にした観覧環境の確保を前提に修復を進めた結果、9月末現在では、「固定展示ケースガラス」「教育普及部前のテラス沈下と階段タイルの剥離」「本館エントランス及び記念館玄関外天井のズレ」「記念館1階ロビー排煙口」の修復を残すのみとなった。

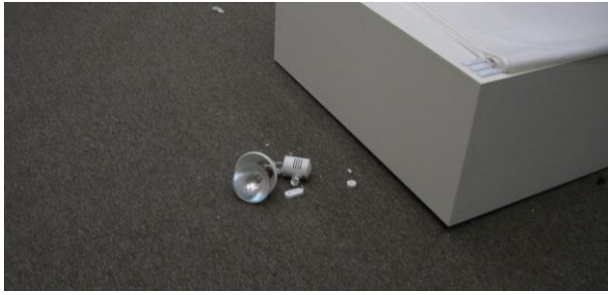
- ⑦ 本館エントランス及び記念館玄関外天井GRC板のズレ
- ⑧ 各展示室出入口の防火扉錠前破損
- ⑨ 記念館1階ロビー排煙口破損
- ⑩ 展示室、県民ギャラリーの可動壁のズレ
- ⑪ 建物周辺タイルの欠損、ひび割れ、段差・盛り上がり等の発生
- ⑫ 内壁のひび割れ、外壁の歪み
- ⑬ 備品関係
  - (ア) 創作室: マップケース転倒破損
  - (イ) 展示室: スポットライト落下(写真6)
  - (ウ) 管理部: テレビ落下破損
  - (エ) 荷解き倉庫: 図録保管用スチール棚の破損
  - (オ) 展示室4: 乾湿計破損

**写真6** 落下して破損、飛散したスポットライト(観覧者には当たらなかった。不幸中の幸いか。)
