鶴田川

品井沼遊水地

1. 改修事業概要

鶴田川改修事業

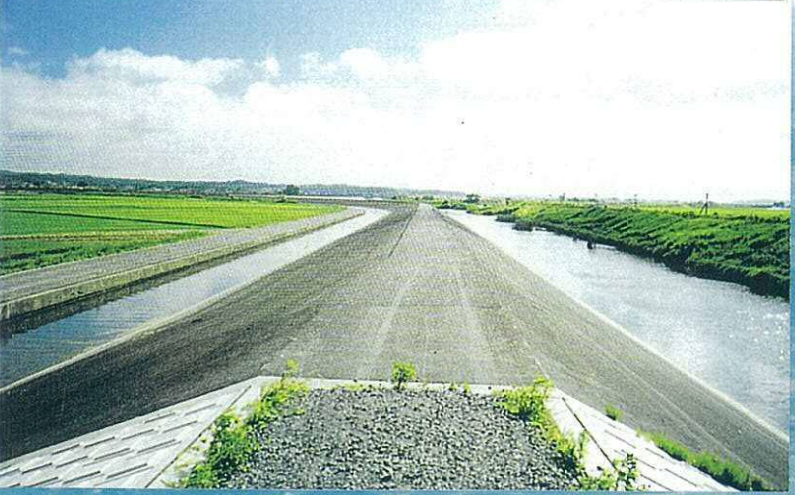
広長川上流より望む

越流堤

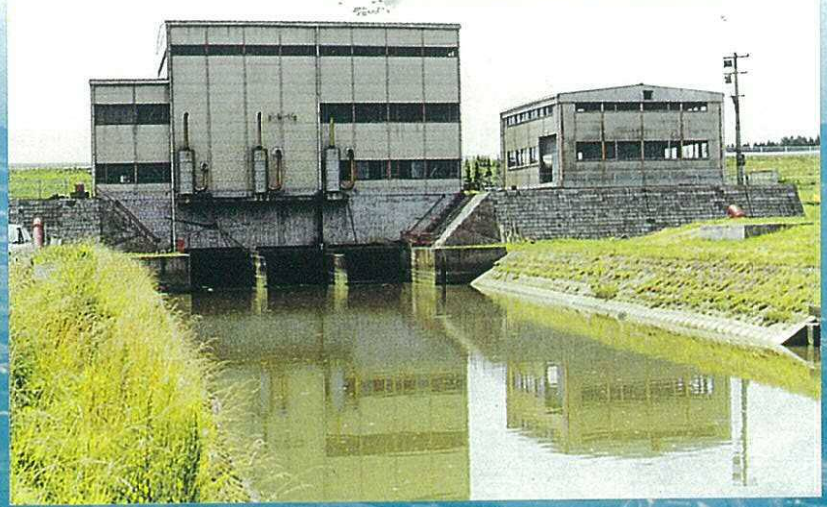
品井沼遊水地機場(Q=10.0m³/s)

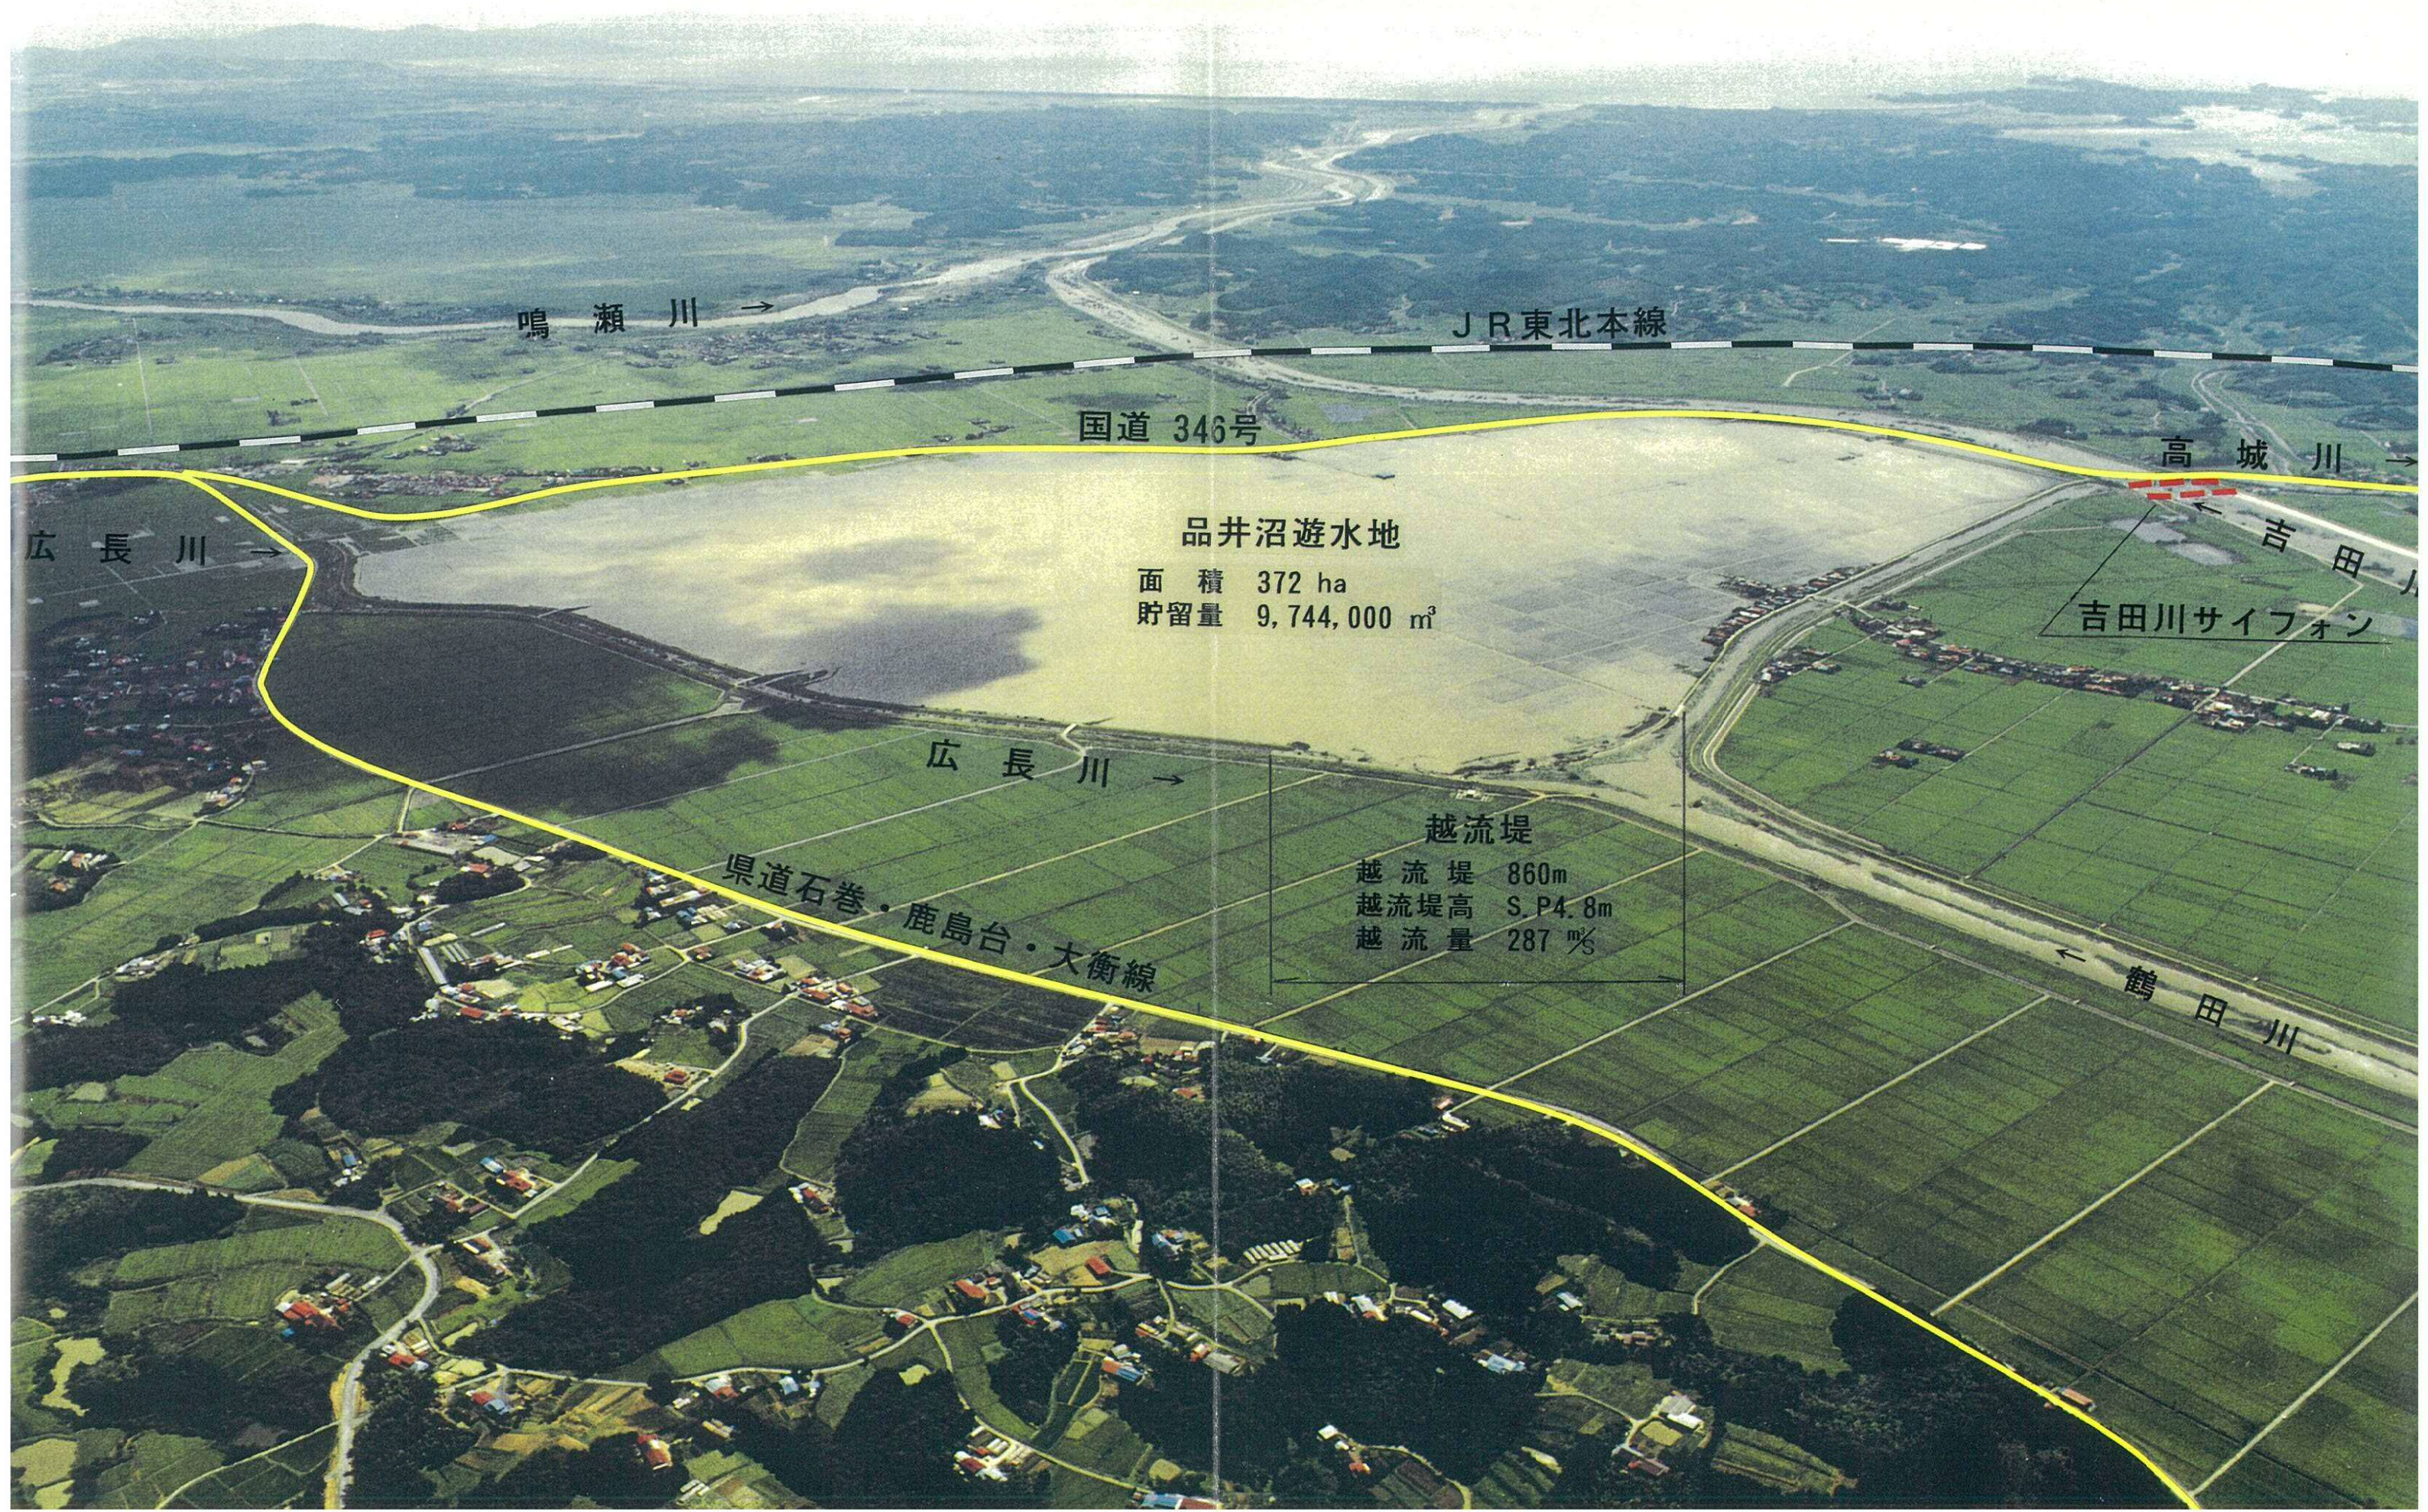
品井沼遊水地

面積 372 ha
貯留量 9,744,000 m³

吉田川サイフォン

越流堤

越流堤 860m
越流堤高 S.P4.8m
越流量 287%

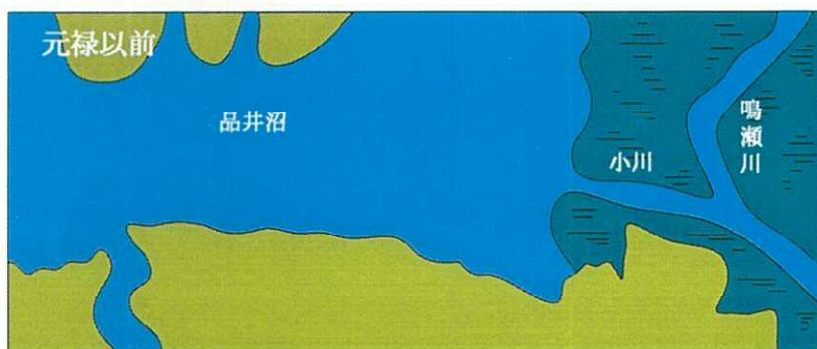
○ 元禄以前

かつては面積 1,800haに及ぶ品井沼が広がり、沼には吉田川、鶴田川が注ぎ、小川によって鳴瀬川へと通じていました。

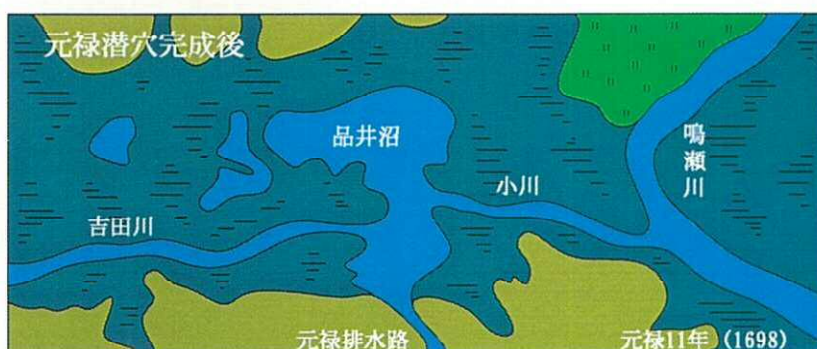
○ 元禄年間

品井沼沿岸は、洪水時には鳴瀬川の逆流によって度々被害を被りました。そこで水害を無くし、また新たに水田を開くことを目的として、品井沼の水を直接松島湾に排水すべく高城川元禄潜穴が開削されました。

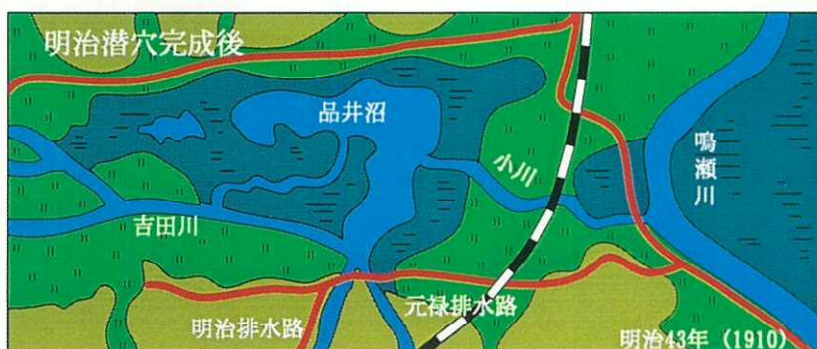
○ 明治年間

明治にはいると、度重なる修繕の甲斐なく元禄潜穴の機能維持ができなくなり、毎年のように水害が続きました。そこで新潜穴（明治潜穴）が開削され、開拓面積はさらに広がりました。

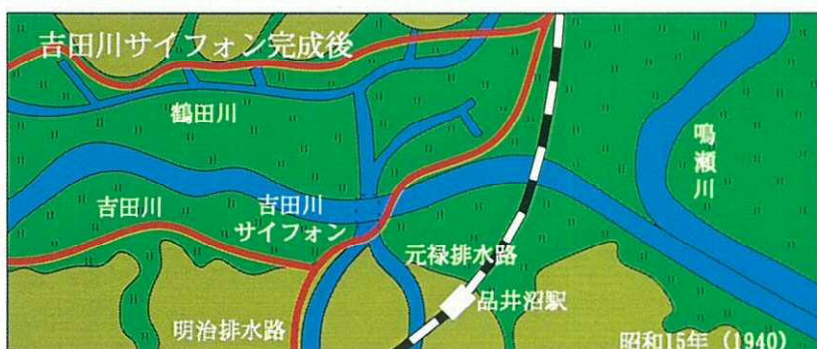
○ 大正～昭和

新潜穴開削後も、もとよりその排水能力が不十分なことから洪水の脅威は解消されませんでした。そこで抜本的工事として吉田川の改修が計画され、品井沼の水はサイフォンによって吉田川を横過することで、吉田川と品井沼が分離されました。

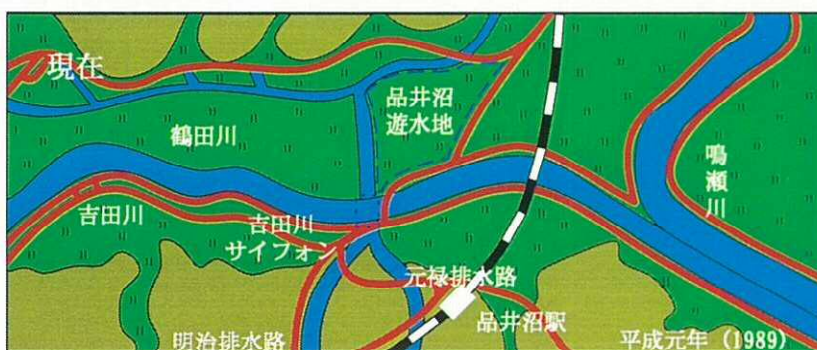
○ 昭和～現在

サイフォン完成後、品井沼の干拓はほぼ終了し、現在見られるような美田と化しました。しかしながら昭和22年、23年の相継ぐ水害に鑑み、吉田川の再改修事業と共に鶴田川の改修事業が着工されました。

その後、昭和33年9月の洪水を契機に品井沼遊水地を含む現改修計画が決定され、現在に至っています。

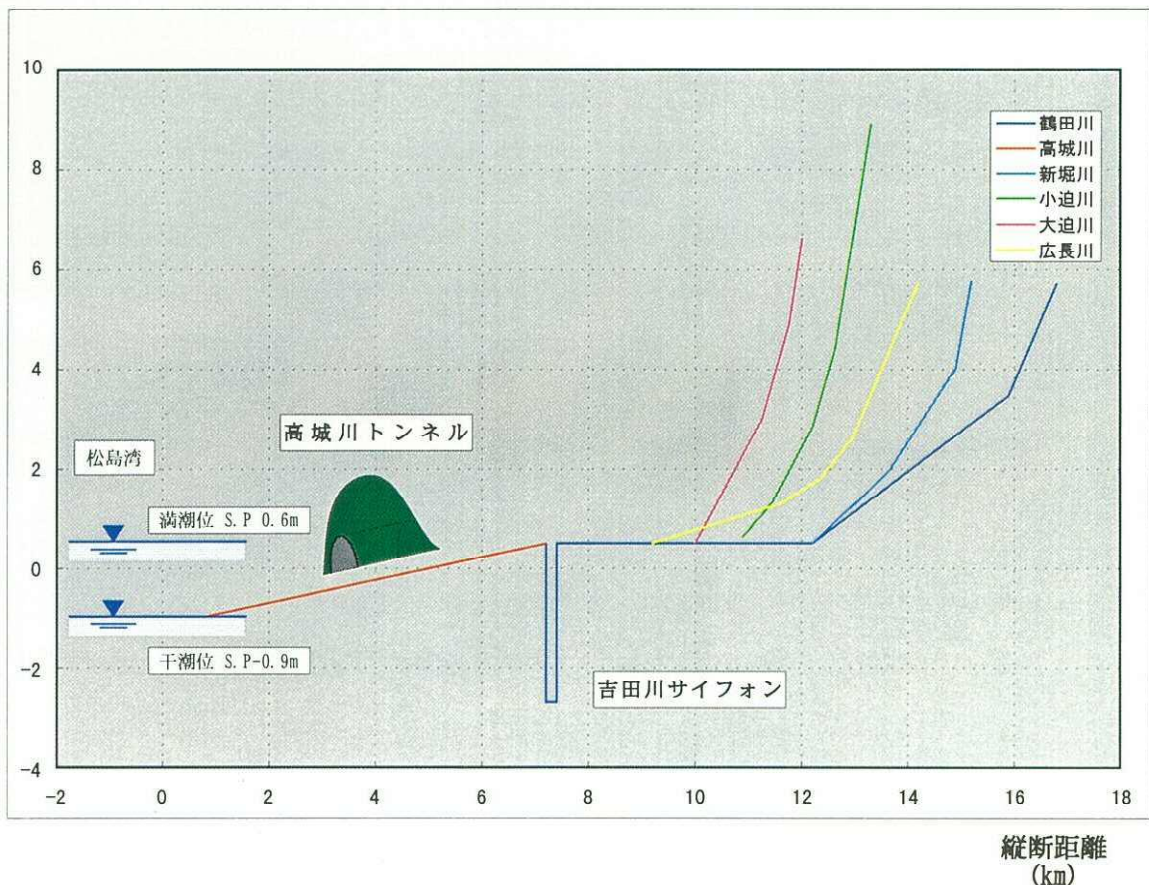
高城川水系 河床縦断面図

さらに、平野部に入ってから鶴田川は河床勾配がかなり緩やかで、高城川に至っては全川にわたって感潮区間であり、松島湾の潮位との関係で常時順逆流を繰り返しているような状況です。このこともまた洪水のスムーズな流下を阻む一つの要因となっています。

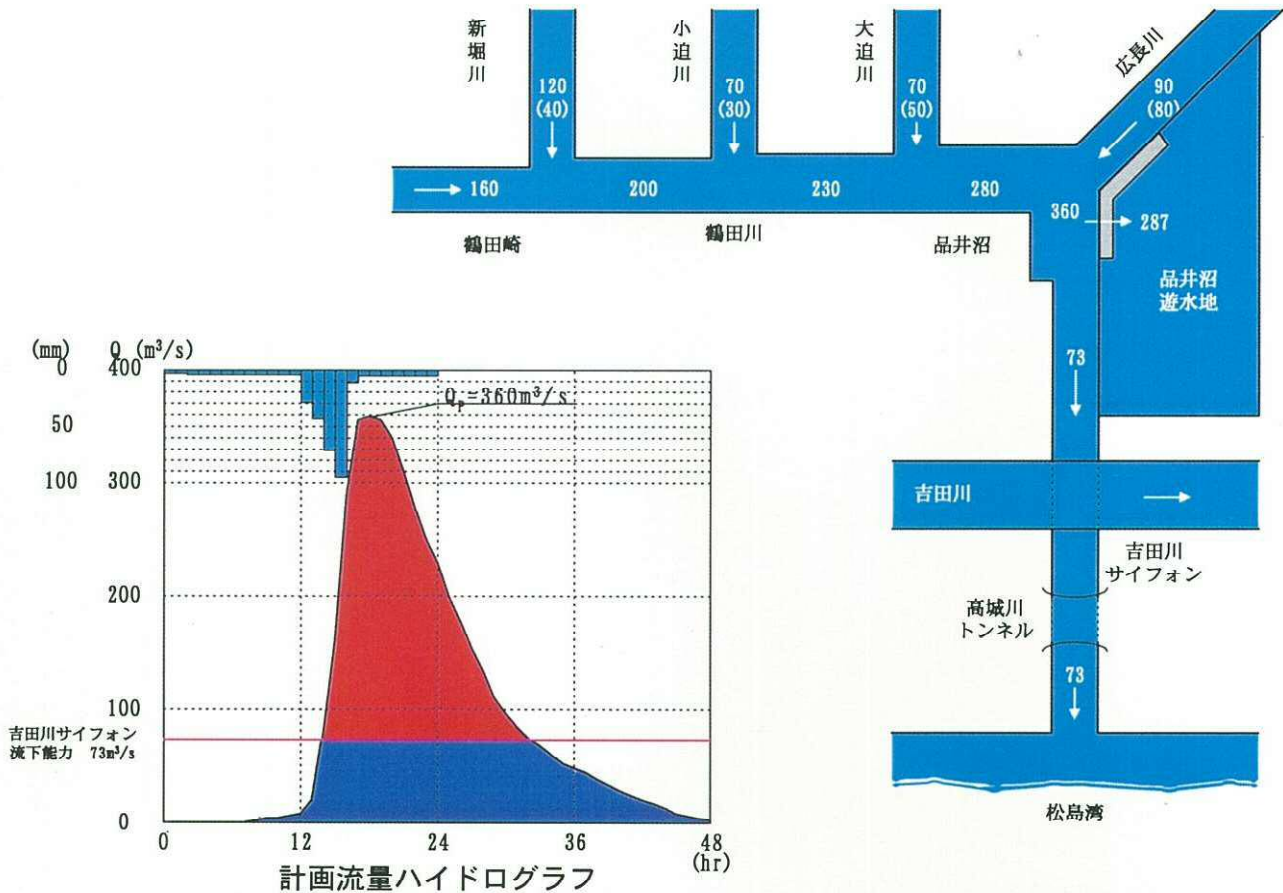
高城川水系計画流量配分図

単位：m³/sec
()：合流量

そこでピーク流量360m³/sのうち、73m³/sをサイフォン、トンネルを通じて松島湾へと排水し、残る287m³/sを品井沼遊水地によって一時貯留します。ボリューム的には総流出量のおよそ6割が遊水地に貯留されることになり、これは東京ドームに換算すると7.9杯分にも相当する膨大な量です。このように、品井沼遊水地は水害防止のために重要な役割を担っています。

昭和33年9月洪水を契機に決定された高城川水系の現改修計画は、計画の安全度として確率1/50（50年に一度起こりうる降雨に対する計画：日雨量310mm）が採用されています。しかしながら、河川の特徴でも触れたように、唯一洪水の吐き口となっているサイフォン・トンネルも、それ自体の流下能力の制約によって全ての流量を排水することができません。

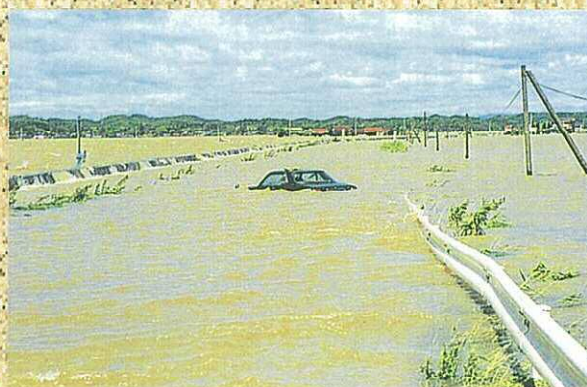
△ 品井沼遊水地周囲堤を越水する氾濫水

かつてから度重なる水害に悩まされてきた品井沼地域ではありますが、昭和61年8月洪水は近年希に見る大出水となりました。被害の拡大は吉田川の破堤によるところが大きいのは事実ですが、鶴田川本川も3箇所において破堤し、洪水の脅威を目の当たりにさせられました。

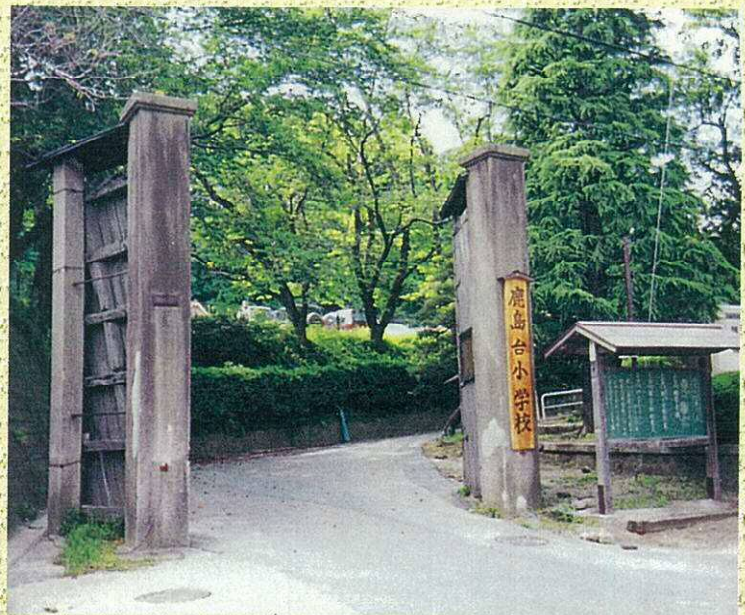
○小川閘門門扉（現鹿島台小学校校門）

小川閘門は、洪水時の鳴瀬川から品井沼への逆流を防ぐため、元禄潜穴工事と同時期に建造されました。

その後、吉田川の改修に伴い、その役目を終えた閘門の一部門扉二枚が鹿島台小学校の校門として残され、学び育つ子供たちに品井沼の歴史を伝えています。
