# 土砂災害警戒区域等の指定の告示に係る図書(その1)

告示番号	宮城県告示第903号
告示年月日	平成29年10月6日

自然現象の種類	急傾斜地の崩壊
箇所番号	I-自-1660
箇所名	舞台塚の4
所在地	東松島市西福田字舞台塚
調査機関	宮城県東部土木事務所

危害のおそれのある土地、著しい危害のおそれのある土地の設定図

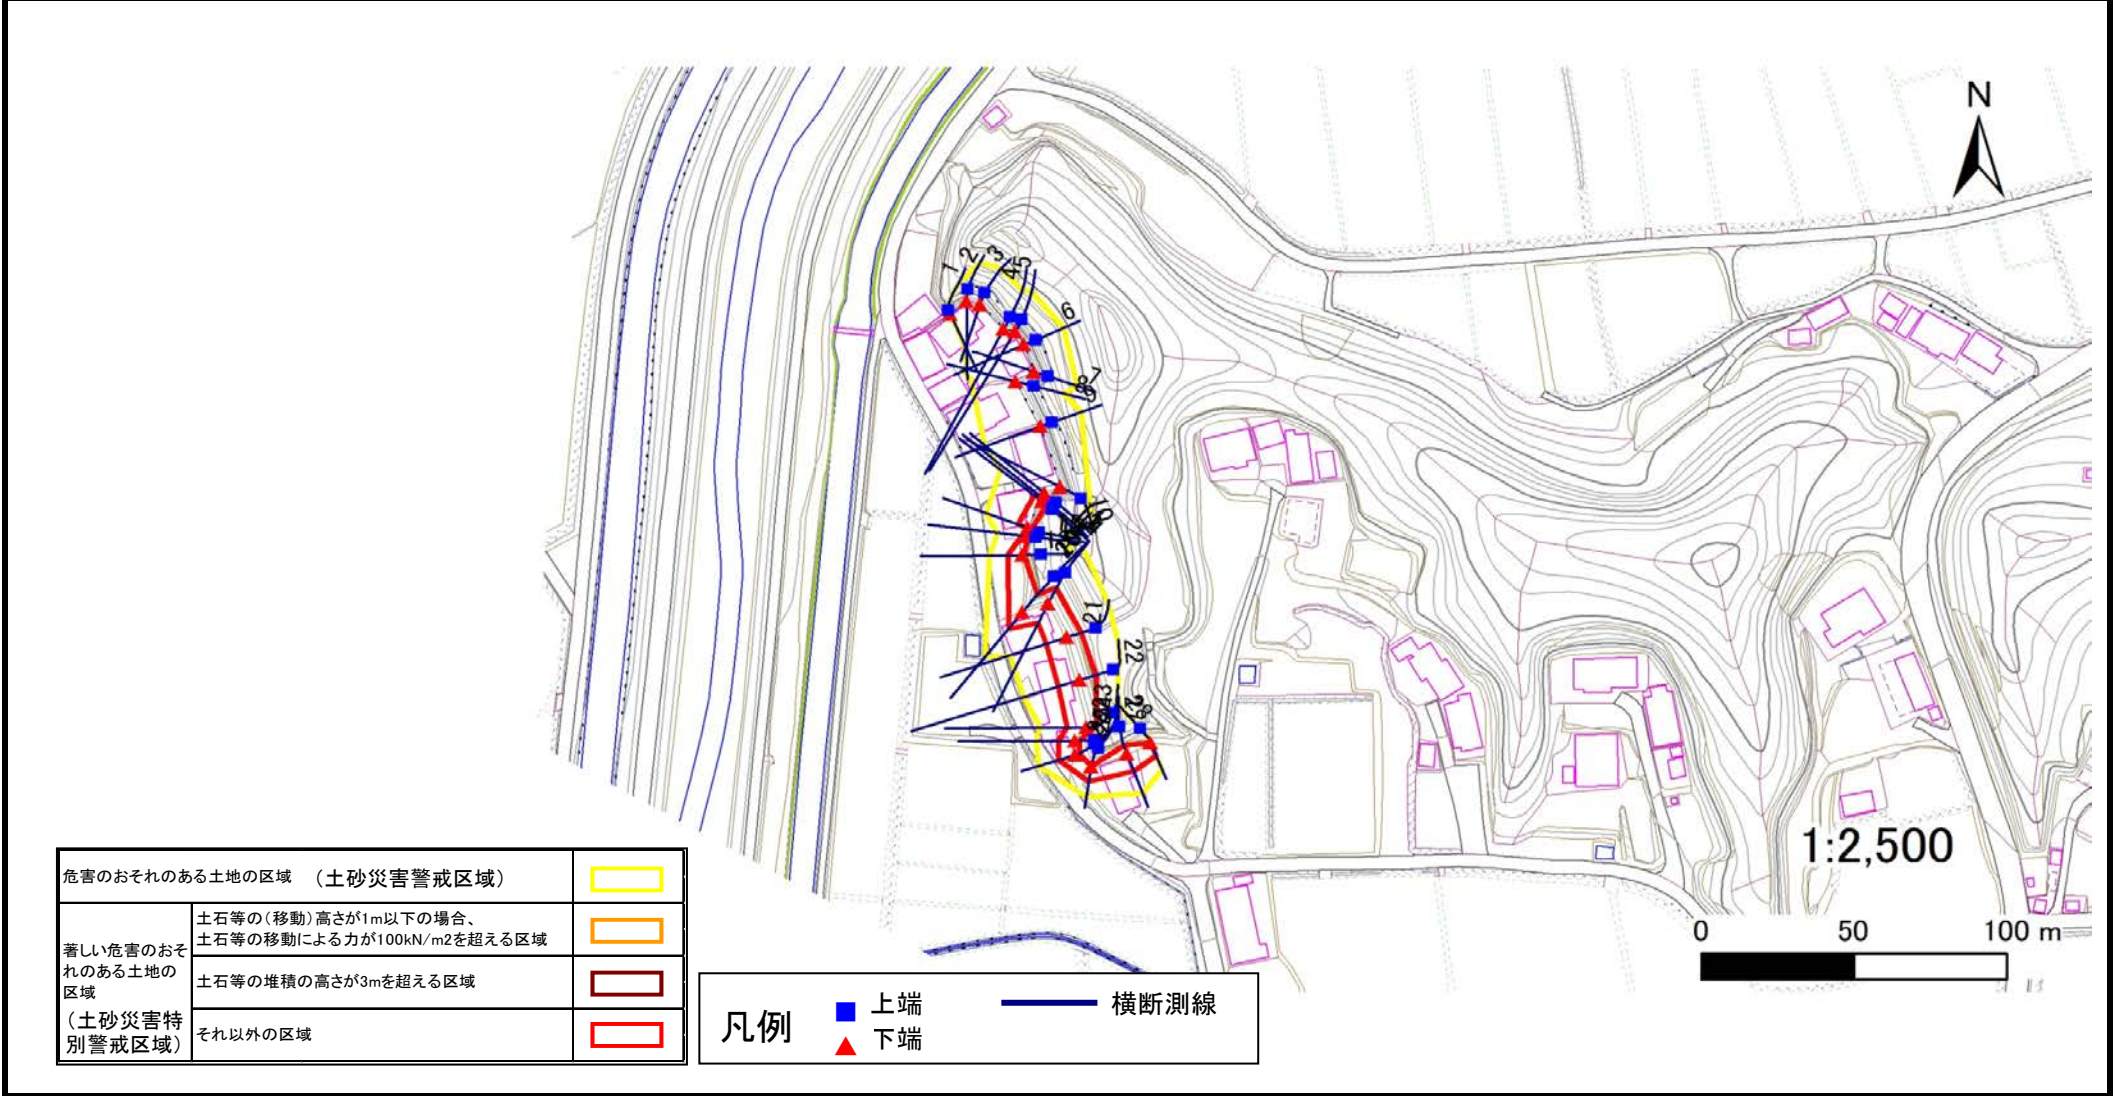
危害のおそれのある土地の区域 (土砂災害警戒区域)		
著しい危害のおそれのある土地の区域 (土砂災害特別警戒区域)	土石等の(移動)高さが1m以下の場合、土石等の移動による力が100kN/m2を超える区域	
	土石等の堆積の高さが3mを超える区域	
それ以外の区域
