土砂災害警戒区域等の指定の告示に係る図書(その1)

告示番号	宮城県告示第903号
告示年月日	平成29年10月6日

自然現象の種類	急傾斜地の崩壊
箇所番号	Ⅱ-自-2179
箇所名	台前の1
所在地	東松島市浅井字台前
調査機関	宮城県東部土木事務所

危害のおそれのある土地、著しい危害のおそれのある土地の設定図

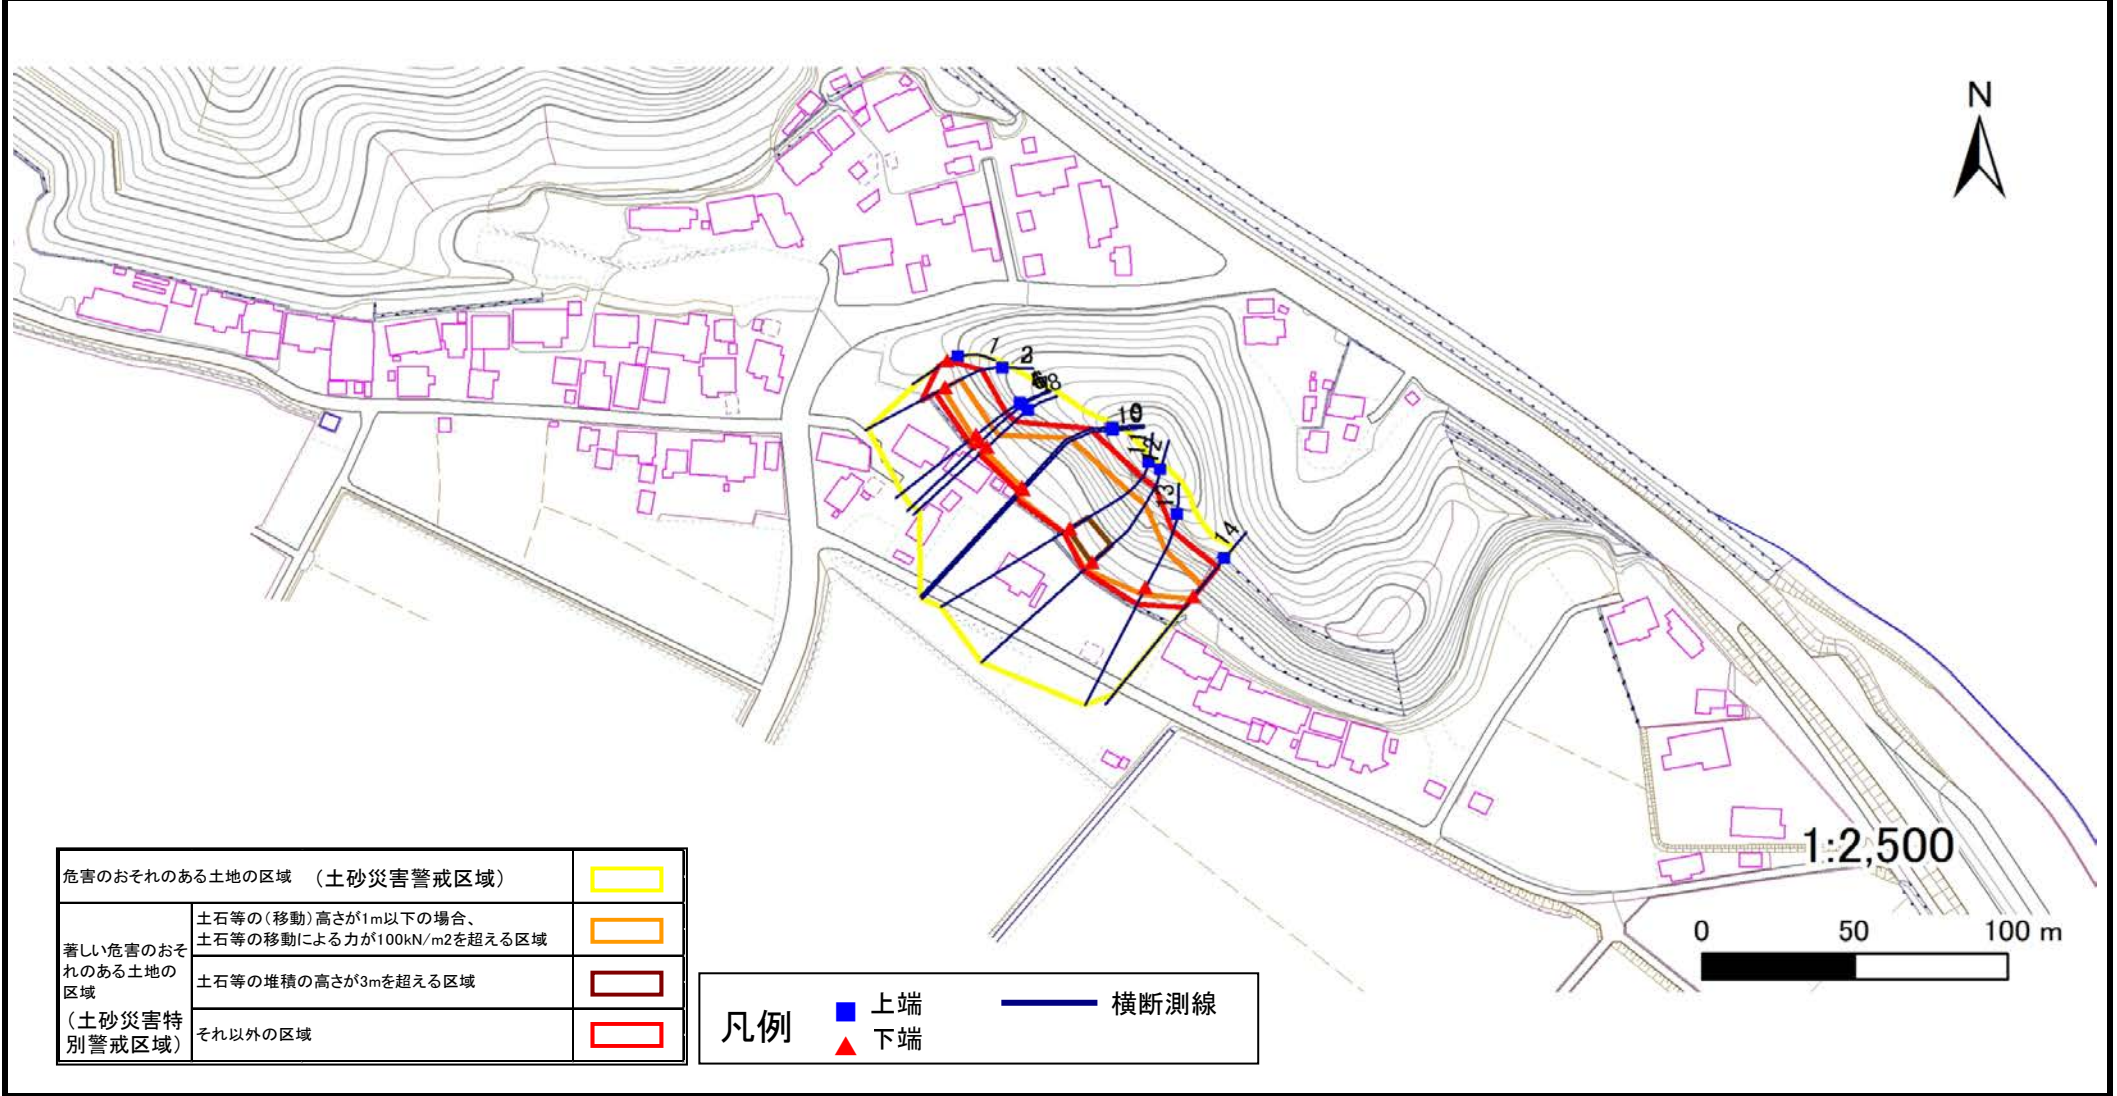
急傾斜地の位置	箇所番号	II-自-2179	箇所名	台前の1	所在地	東松島市浅井字台前
---------	------	-----------	-----	------	-----	-----------

危害のおそれのある土地の区域 (土砂災害警戒区域)		
著しい危害のおそれのある土地の区域 (土砂災害特別警戒区域)	土石等の(移動)高さが1m以下の場合、土石等の移動による力が100kN/m2を超える区域	
	土石等の堆積の高さが3mを超える区域	
それ以外の区域
