土砂災害警戒区域等の指定の告示に係る図書(その1)

告示番号	宮城県告示第118号
告示年月日	平成31年2月19日

自然現象の種類	急傾斜地の崩壊
箇所番号	Ⅱ-自-2168(1321002168)
箇所名	中窪の5
所在地	東松島市西福田字中窪
調査機関	宮城県東部土木事務所

危害のおそれのある土地、著しい危害のおそれのある土地の設定図

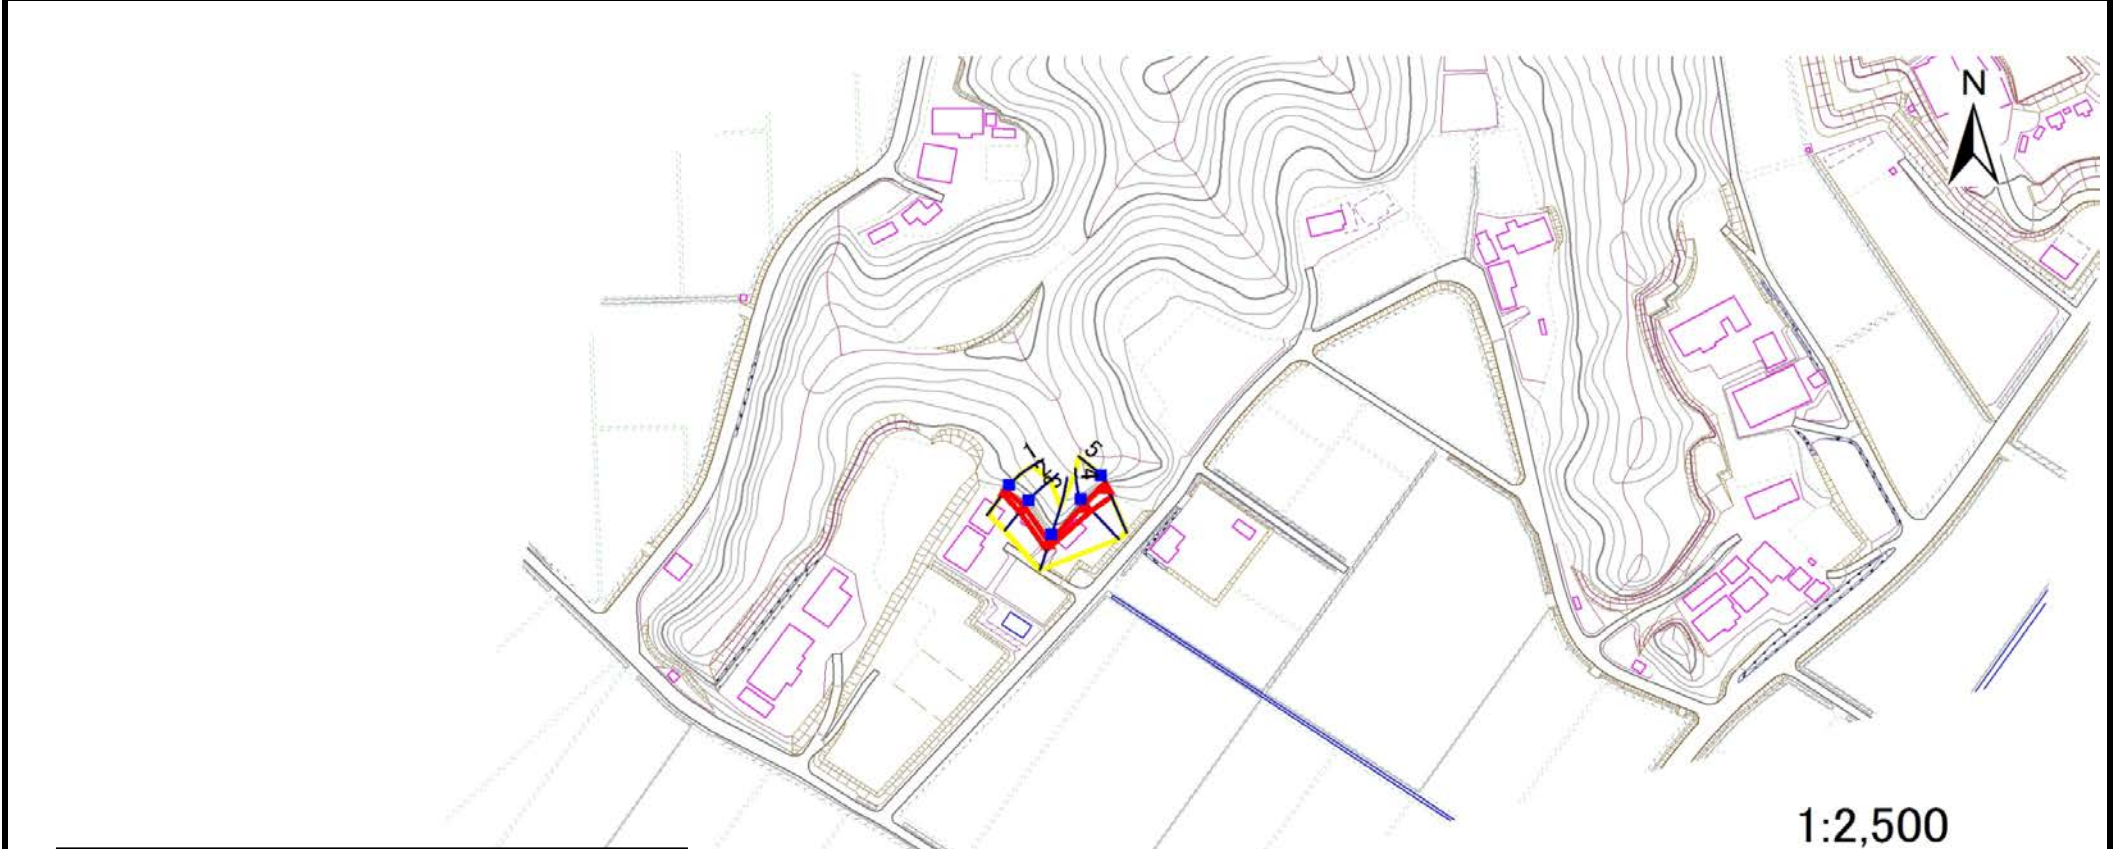
危害のおそれのある土地の区域 (土砂災害警戒区域)		
著しい危害のおそれのある土地の区域 (土砂災害特別警戒区域)	土石等の(移動)高さが1m以下の場合、土石等の移動による力が100kN/m2を超える区域	
	土石等の堆積の高さが3mを超える区域	
それ以外の区域
