土砂災害警戒区域等の指定の告示に係る図書(その1)

自然現象の種類	急傾斜地の崩壊
箇所番号	Ⅱ-自-2170(1321002170)
箇所名	中窪の3
所在地	東松島市西福田字中窪
調査機関	宮城県東部土木事務所

危害のおそれのある土地、著しい危害のおそれのある土地の設定図

急傾斜地の位置	箇所番号	II-自-2170(1321002170)	箇所名	中窪の3	所在地	東松島市西福田字中窪
---------	------	-----------------------	-----	------	-----	------------

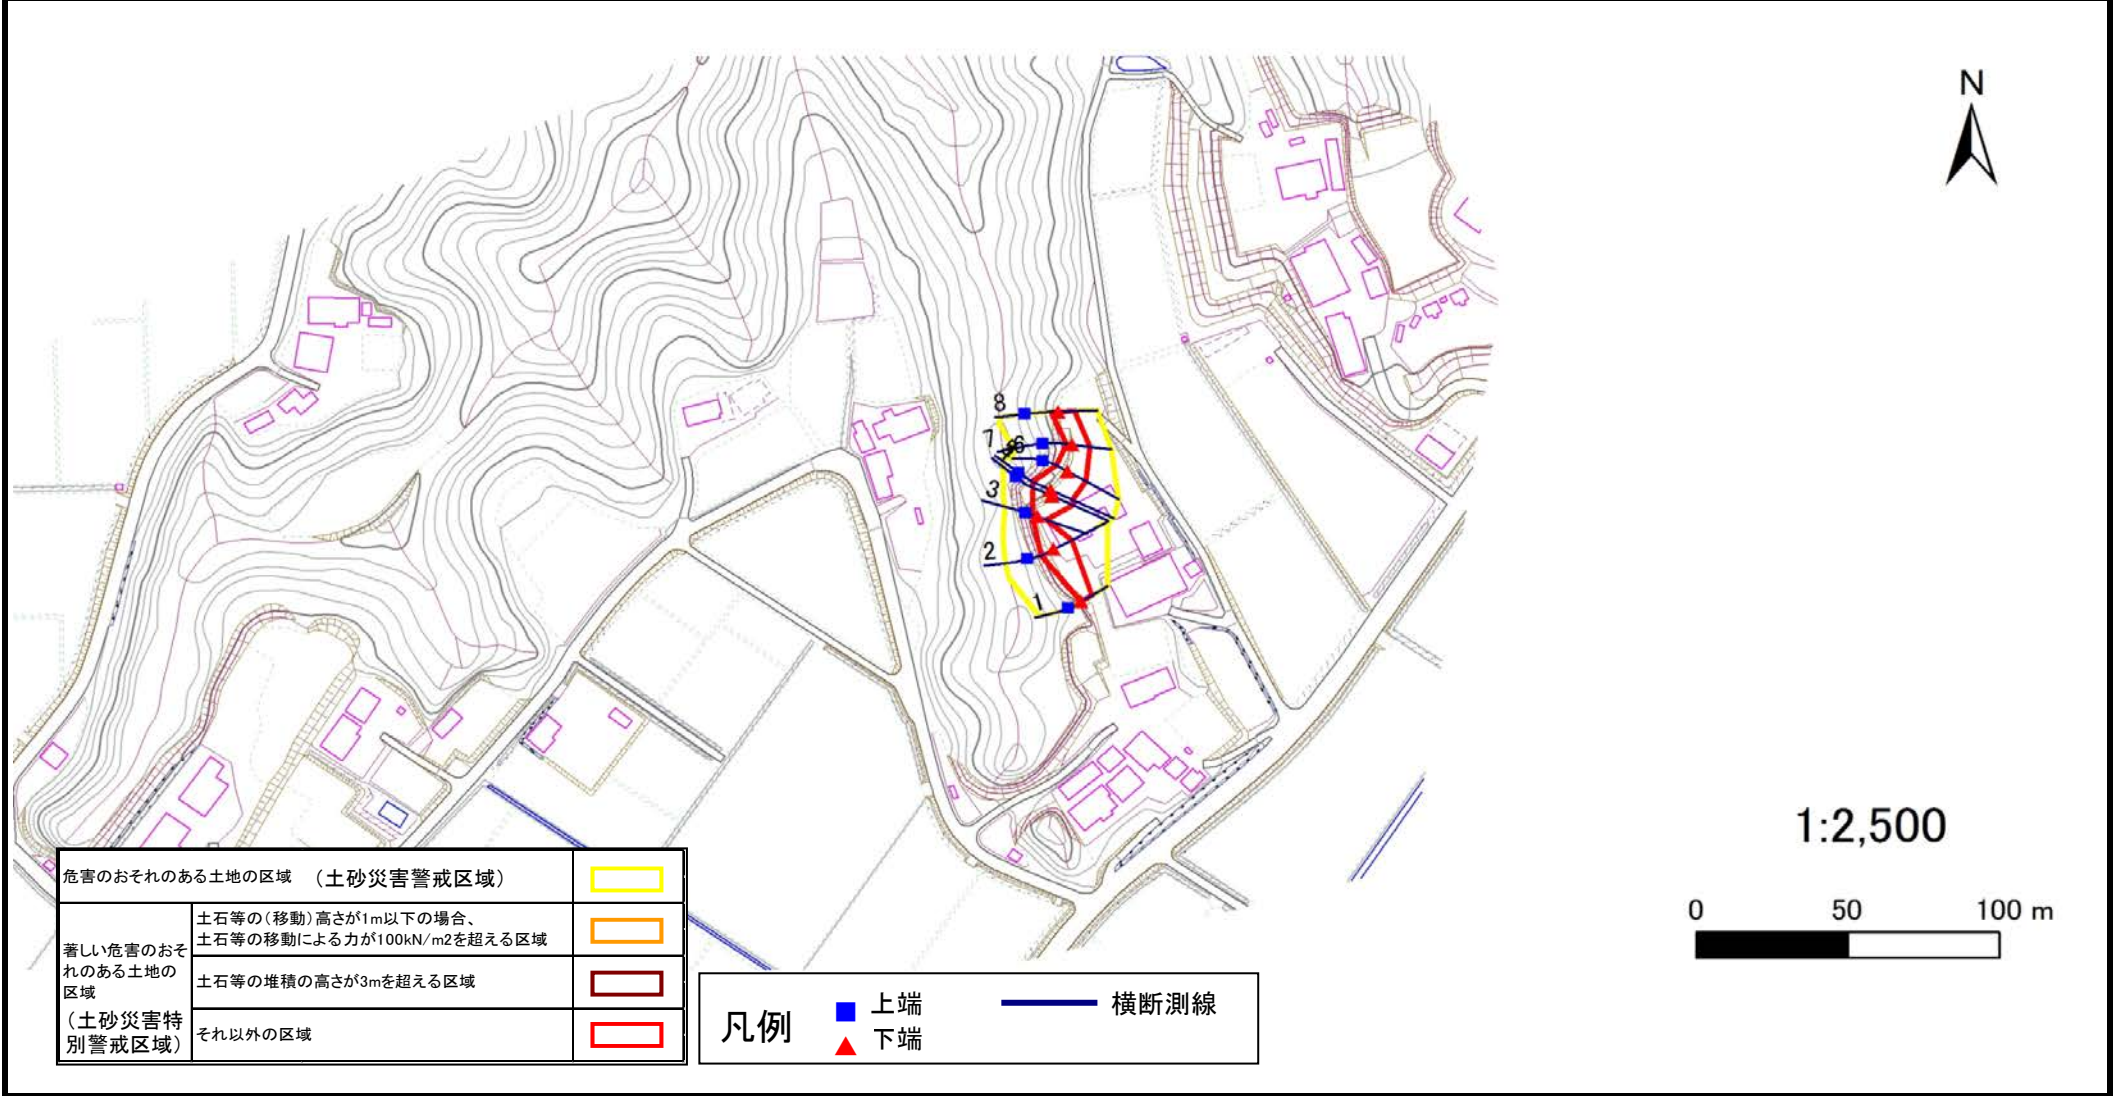
危害のおそれのある土地の区域 (土砂災害警戒区域)		
著しい危害のおそれのある土地の区域 (土砂災害特別警戒区域)	土石等の(移動)高さが1m以下の場合、土石等の移動による力が100kN/m2を超える区域	
	土石等の堆積の高さが3mを超える区域	
それ以外の区域
