土砂災害警戒区域等の指定の告示に係る図書(その1)

自然現象の種類	急傾斜地の崩壊
箇所番号	Ⅲ-自-0457(1331000457)
箇所名	五反田
所在地	東松島市根古字五反田、朴木沢
調査機関	宮城県東部土木事務所

危害のおそれのある土地、著しい危害のおそれのある土地の設定図

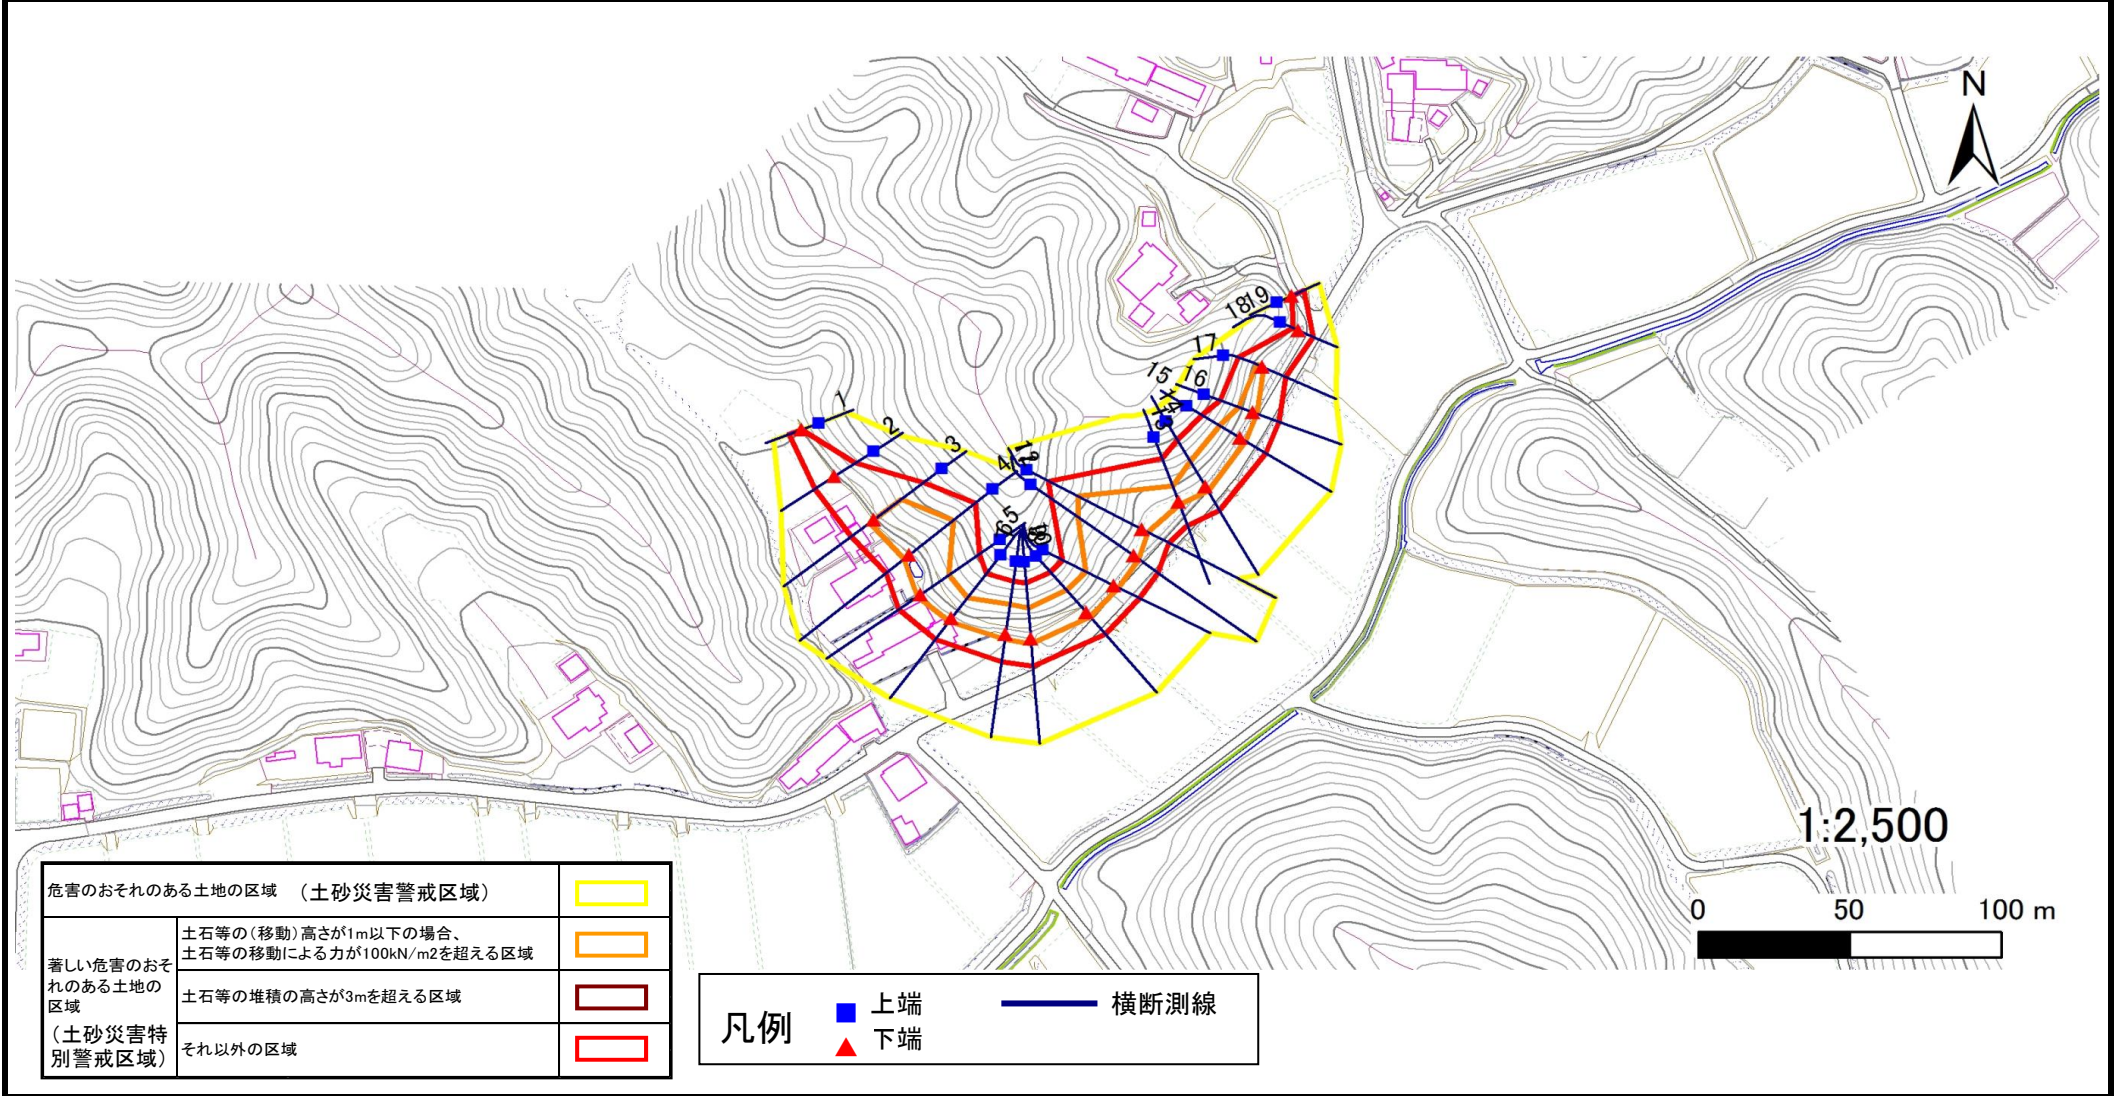
危害のおそれのある土地の区域 (土砂災害警戒区域)		
著しい危害のおそれのある土地の区域 (土砂災害特別警戒区域)	土石等の(移動)高さが1m以下の場合、土石等の移動による力が100kN/m ² を超える区域	
	土石等の堆積の高さが3mを超える区域	
それ以外の区域
