土砂災害警戒区域等の指定の告示に係る図書(その1)

自然現象の種類	急傾斜地の崩壊
箇所番号	I-自-0838(1311000838)
箇所名	佳景山
所在地	石巻市須江字糠塚
調査機関	宮城県東部土木事務所

危害のおそれのある土地、著しい危害のおそれのある土地の設定図

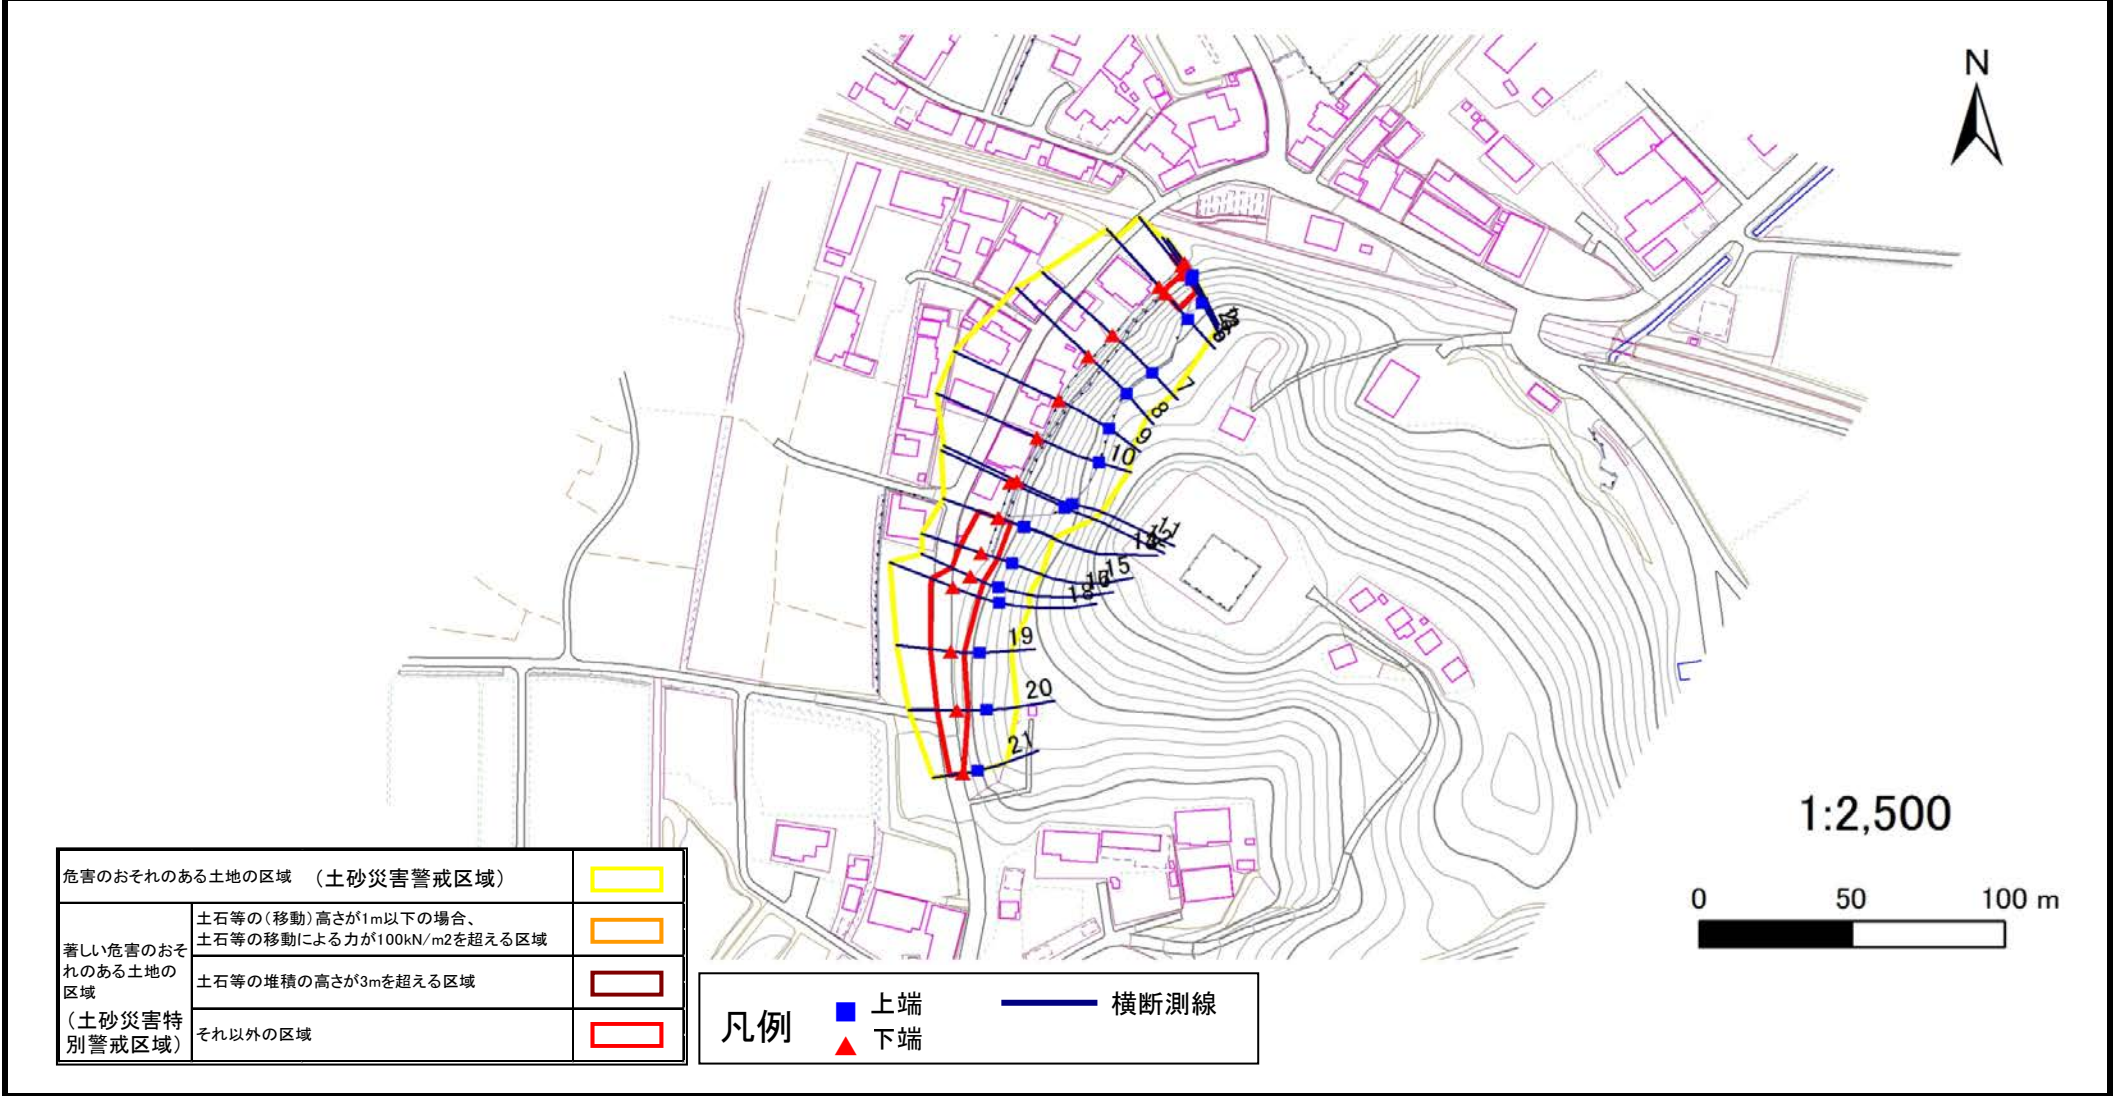
危害のおそれのある土地の区域 (土砂災害警戒区域)		
著しい危害のおそれのある土地の区域 (土砂災害特別警戒区域)	土石等の(移動)高さが1m以下の場合、土石等の移動による力が100kN/m ² を超える区域	
	土石等の堆積の高さが3mを超える区域	
それ以外の区域
