土砂災害警戒区域等の指定の告示に係る図書(その1)

自然現象の種類	急傾斜地の崩壊
箇所番号	Ⅱ-自-2117(1321002117)
箇所名	大須の6
所在地	石巻市雄勝町大須字大須
調査機関	宮城県東部土木事務所

土砂災害警戒区域等の指定の告示に係る図書(その2)

危害のおそれのある土地の区域、著しい危害のおそれのある土地の区域の設定図

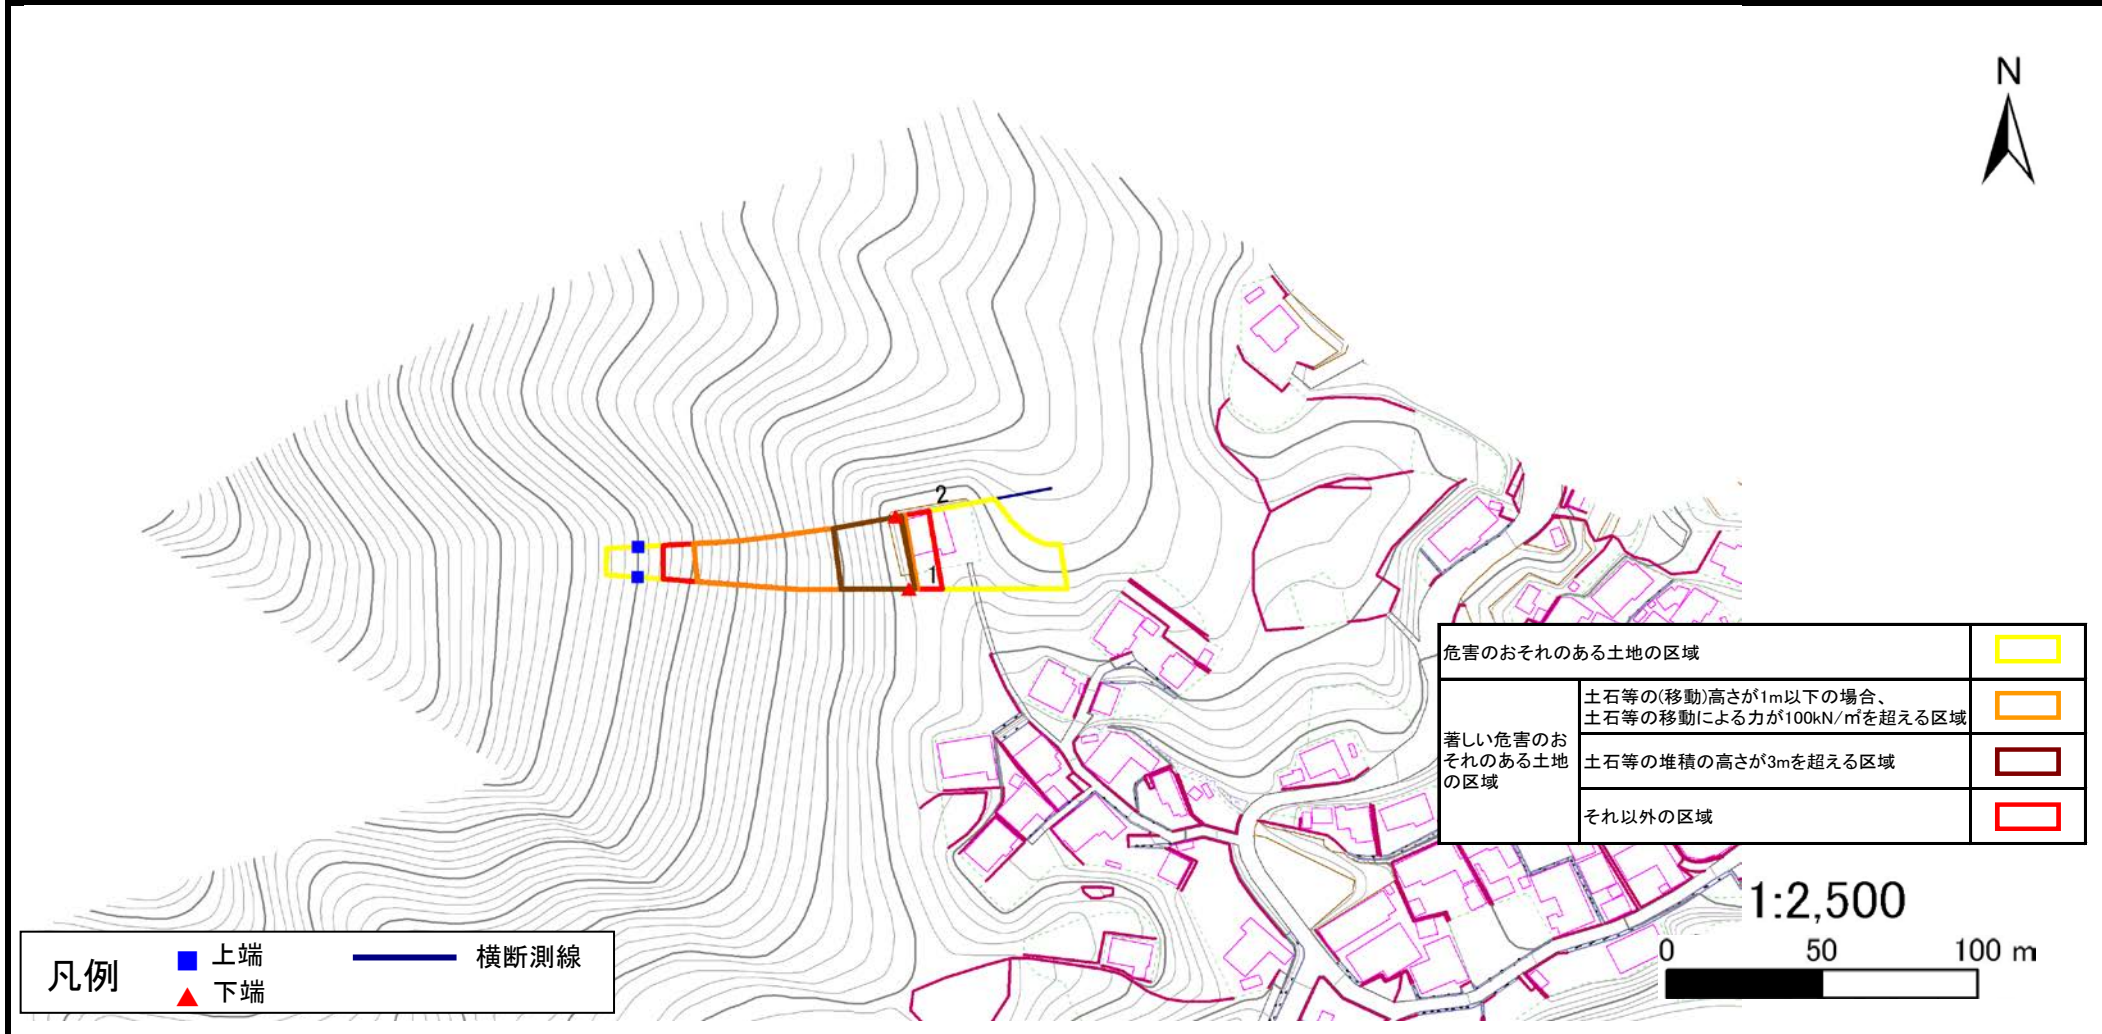
急傾斜地の位置	箇所番号	II-自-2117(1321002117)	箇所名	大須の6	所在地	石巻市雄勝町大須字大須
---------	------	-----------------------	-----	------	-----	-------------

危害のおそれのある土地の区域		
著しい危害のおそれのある土地の区域	土石等の(移動)高さが1m以下の場合、土石等の移動による力が100kN/m ² を超える区域	■
	土石等の堆積の高さが3mを超える区域	■
	それ以外の区域	■
