土砂災害警戒区域等の指定の告示に係る図書(その1)

告示番号	宮城県告示第885号
告示年月日	平成30年9月28日

自然現象の種類	急傾斜地の崩壊
箇所番号	I-自-1358(1311001358)
箇所名	志賀八幡
所在地	岩沼市志賀字八幡
調査機関	宮城県仙台土木事務所

危害のおそれのある土地の区域、著しい危害のおそれのある土地の区域の設定図

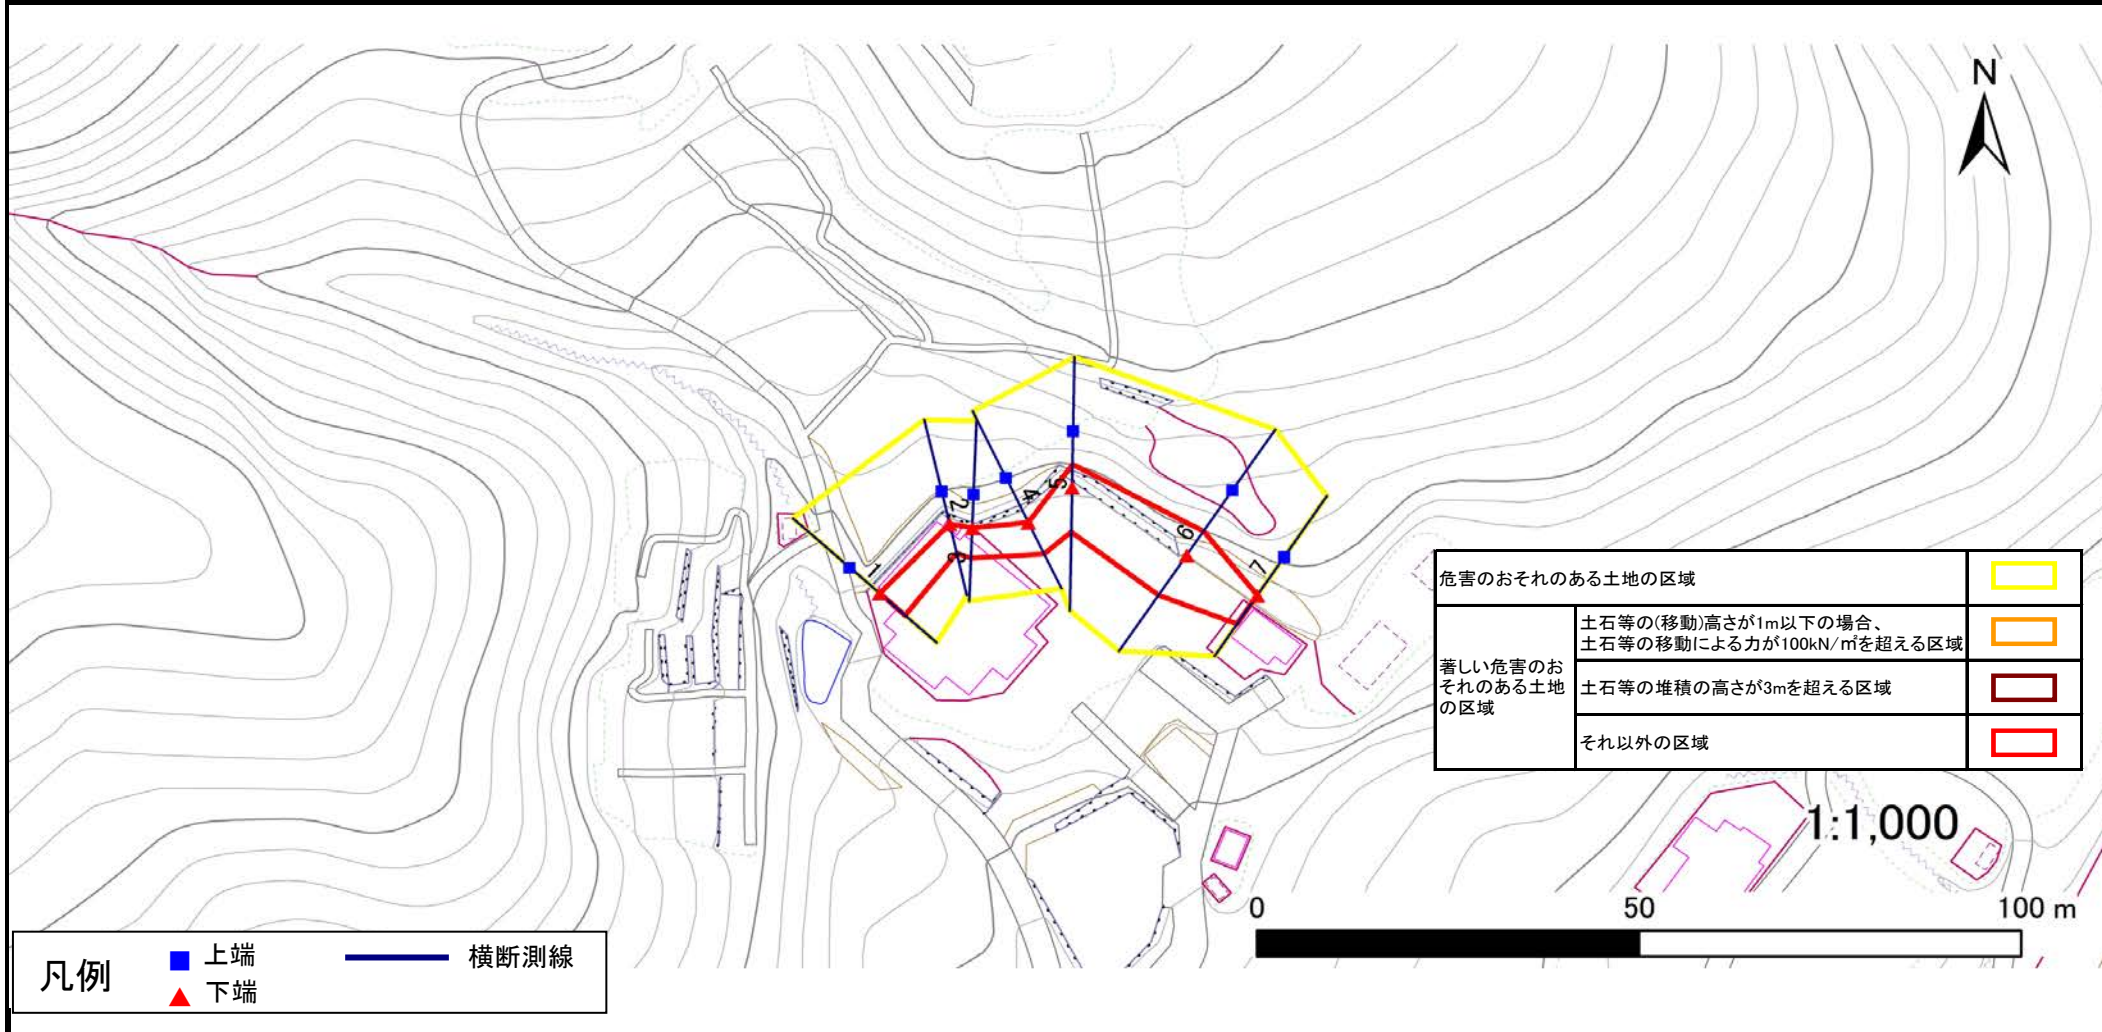
急傾斜地の位置	箇所番号	I-自-1358(1311001358)	箇所名	志賀八幡	所在地	岩沼市志賀字八幡
---------	------	----------------------	-----	------	-----	----------

危害のおそれのある土地の区域	■	
著しい危害のおそれのある土地の区域	土石等の(移動)高さが1m以下の場合、 土石等の移動による力が100kN/m ² を超える区域	■
	土石等の堆積の高さが3mを超える区域	■
	それ以外の区域	■

急傾斜地の位置	箇所番号	I-自-1358(1311001358)	箇所名	志賀八幡	所在地	岩沼市志賀字八幡		
横断側線の区間	土石等の移動により建築物の地上部に作用すると想定される力				土石等の堆積により建築物の地上部に作用すると想定される力			
	土石等の(移動)高さが1m以下の場合、土石等の移動による力が100kN/m ² を超える区域		それ以外の区域		土石等の堆積の高さが3mを超える区域		それ以外の区域	
	力の大きさのうち最大のもの (Kn/m ²)	土石等の高さ (m)	力の大きさのうち最大のもの (Kn/m ²)	土石等の高さ (m)	力の大きさのうち最大のもの (Kn/m ²)	土石等の高さ (m)	力の大きさのうち最大のもの (Kn/m ²)	土石等の高さ (m)
1 ~ 2	-	-	56.0	1.0	-	-	10.1	2.0
2 ~ 3	-	-	51.5	1.0	-	-	10.1	2.0
3 ~ 4	-	-	59.5	1.0	-	-	10.1	2.0
4 ~ 5	-	-	76.7	1.0	-	-	10.2	2.0
5 ~ 6	-	-	83.2	1.0	-	-	10.2	2.0
6 ~ 7	-	-	83.2	1.0	-	-	8.9	1.8
~								
~								
~								
~								
~								
~								
~								
~								
~								
~								
~								
~								
~								
~								
~								
~								
~								
~								
~								
~								
~								
~								
~								
~								
~								
~								
~								
~								
~								
~								
~								
~								
~								
~								
~								
~
