土砂災害警戒区域等の指定の告示に係る図書(その1)

告示番号	宮城県告示第203号
告示年月日	令和2年3月17日

自然現象の種類	急傾斜地の崩壊
箇所番号	Ⅱ-自-0133(1321000133)
箇所名	坂下の2
所在地	角田市小田字坂下
調査機関	宮城県大河原土木事務所

危害のおそれのある土地、著しい危害のおそれのある土地の設定図

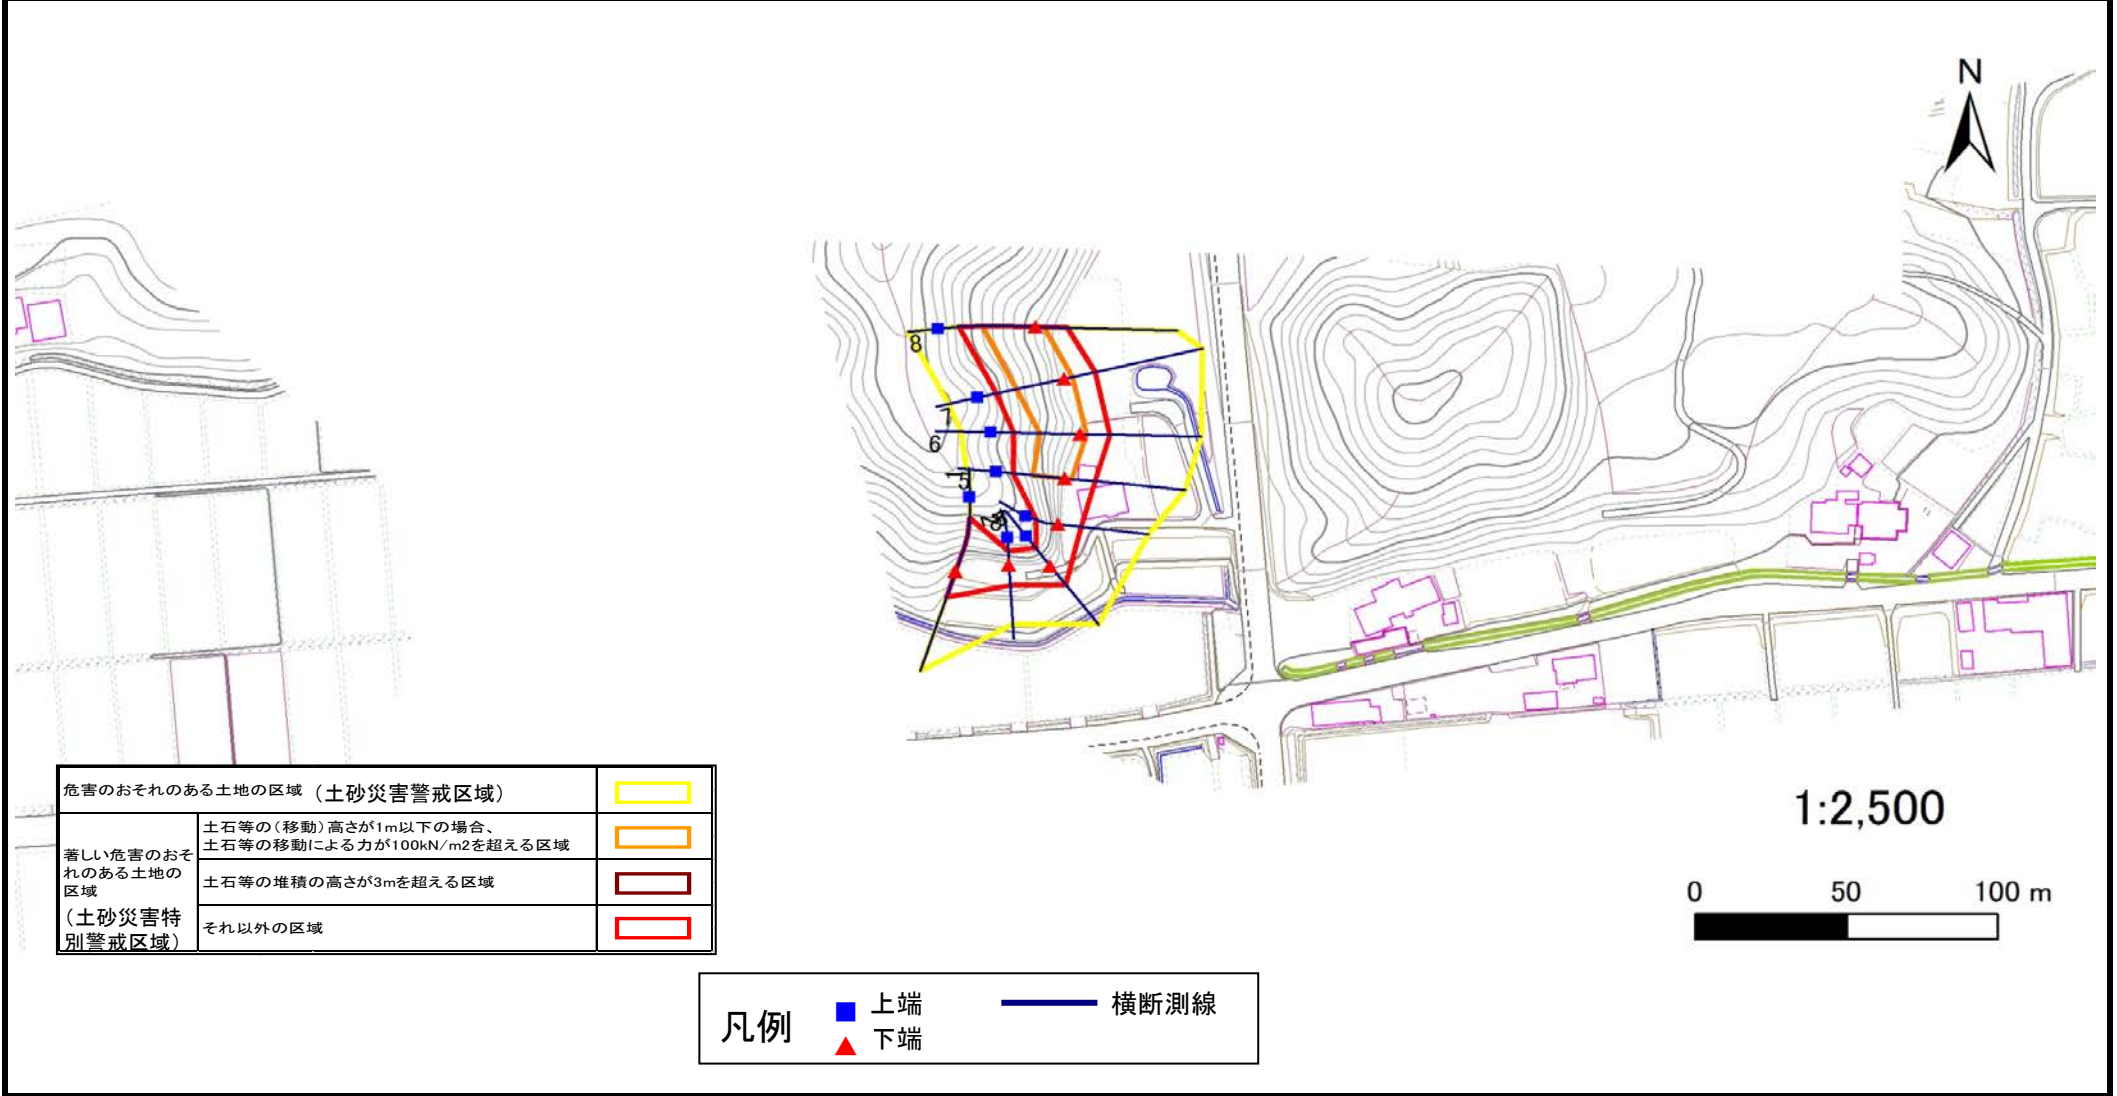
危害のおそれのある土地の区域 (土砂災害警戒区域)		
著しい危害のおそれのある土地の区域 (土砂災害特別警戒区域)	土石等の(移動)高さが1m以下の場合、土石等の移動による力が100kN/m ² を超える区域	
	土石等の堆積の高さが3mを超える区域	
	それ以外の区域
