土砂災害警戒区域等の指定の告示に係る図書(その1)

自然現象の種類	急傾斜地の崩壊
箇所番号	Ⅲ-自-0518(1331000518)
箇所名	赤岩前田
所在地	気仙沼市松崎立石, 松崎下金取
調査機関	宮城県気仙沼土木事務所

危害のおそれのある土地、著しい危害のおそれのある土地の設定図

急傾斜地の位置	箇所番号	Ⅲ-自-0518(1331000518)	箇所名	赤岩前田	所在地	気仙沼市松崎立石, 松崎下金取
---------	------	----------------------	-----	------	-----	-----------------

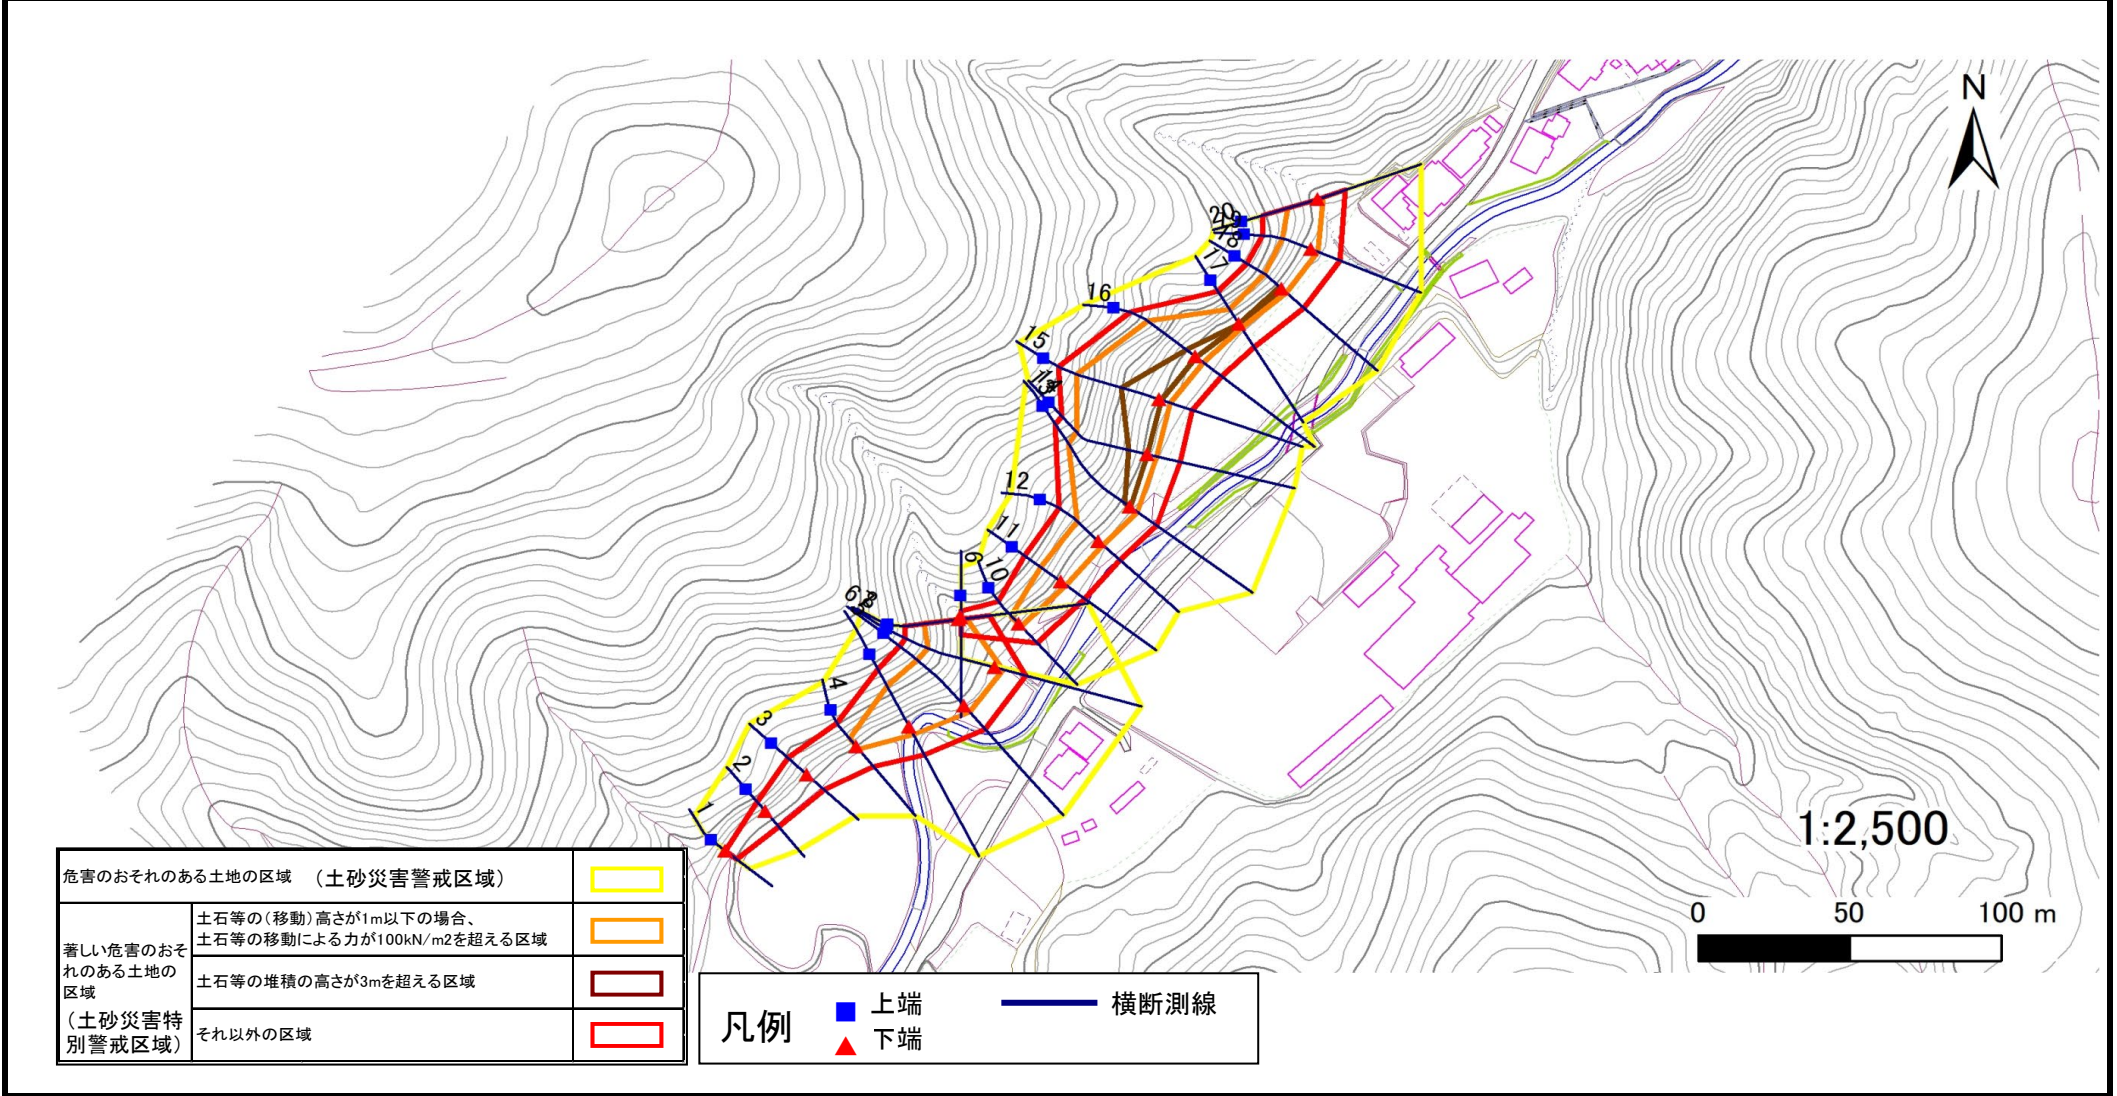
危害のおそれのある土地の区域 (土砂災害警戒区域)		
著しい危害のおそれのある土地の区域 (土砂災害特別警戒区域)	土石等の(移動)高さが1m以下の場合、土石等の移動による力が100kN/m2を超える区域	
	土石等の堆積の高さが3mを超える区域	
それ以外の区域
