土砂災害警戒区域等の指定の告示に係る図書(その1)

自然現象の種類	急傾斜地の崩壊
箇所番号	II-自-2376(1321002376)
箇所名	館下の4
所在地	気仙沼市本吉町館下
調査機関	宮城県気仙沼土木事務所

危害のおそれのある土地、著しい危害のおそれのある土地の設定図

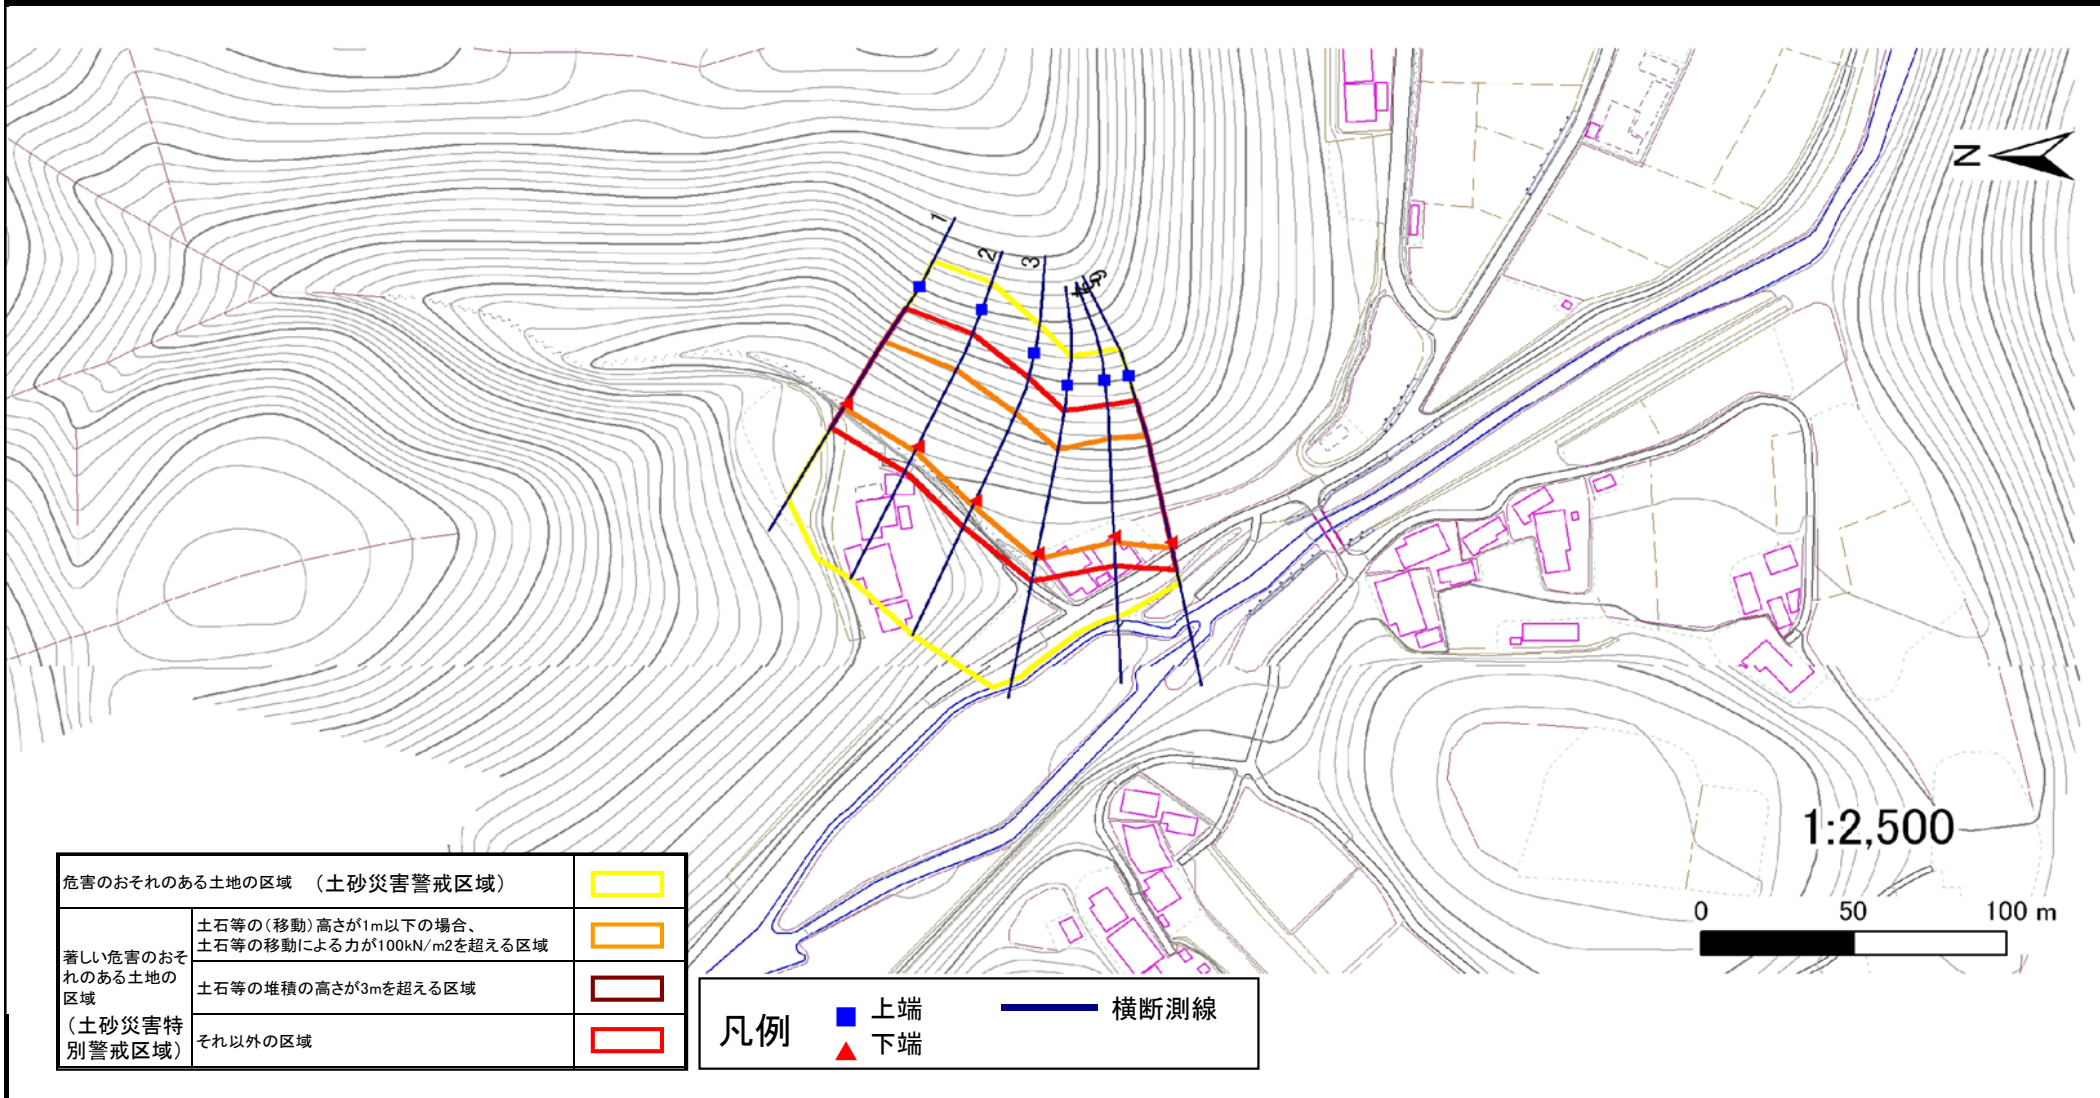
急傾斜地の位置	箇所番号	II-自-2376(1321002376)	箇所名	館下の4	所在地	気仙沼市本吉町館下
---------	------	-----------------------	-----	------	-----	-----------
