土砂災害警戒区域等の指定の告示に係る図書(その1)

告示番号	宮城県告示第657号
告示年月日	平成18年5月23日

自然現象の種類	急傾斜地の崩壊
箇所番号	I-自-1073(1311001073)
箇所名	浪板の1
所在地	気仙沼市浪板
調査機関	宮城県土木部防災砂防課, 宮城県気仙沼土木事務所

様式3-1 危害のおそれのある土地、著しい危害のおそれのある土地の設定図

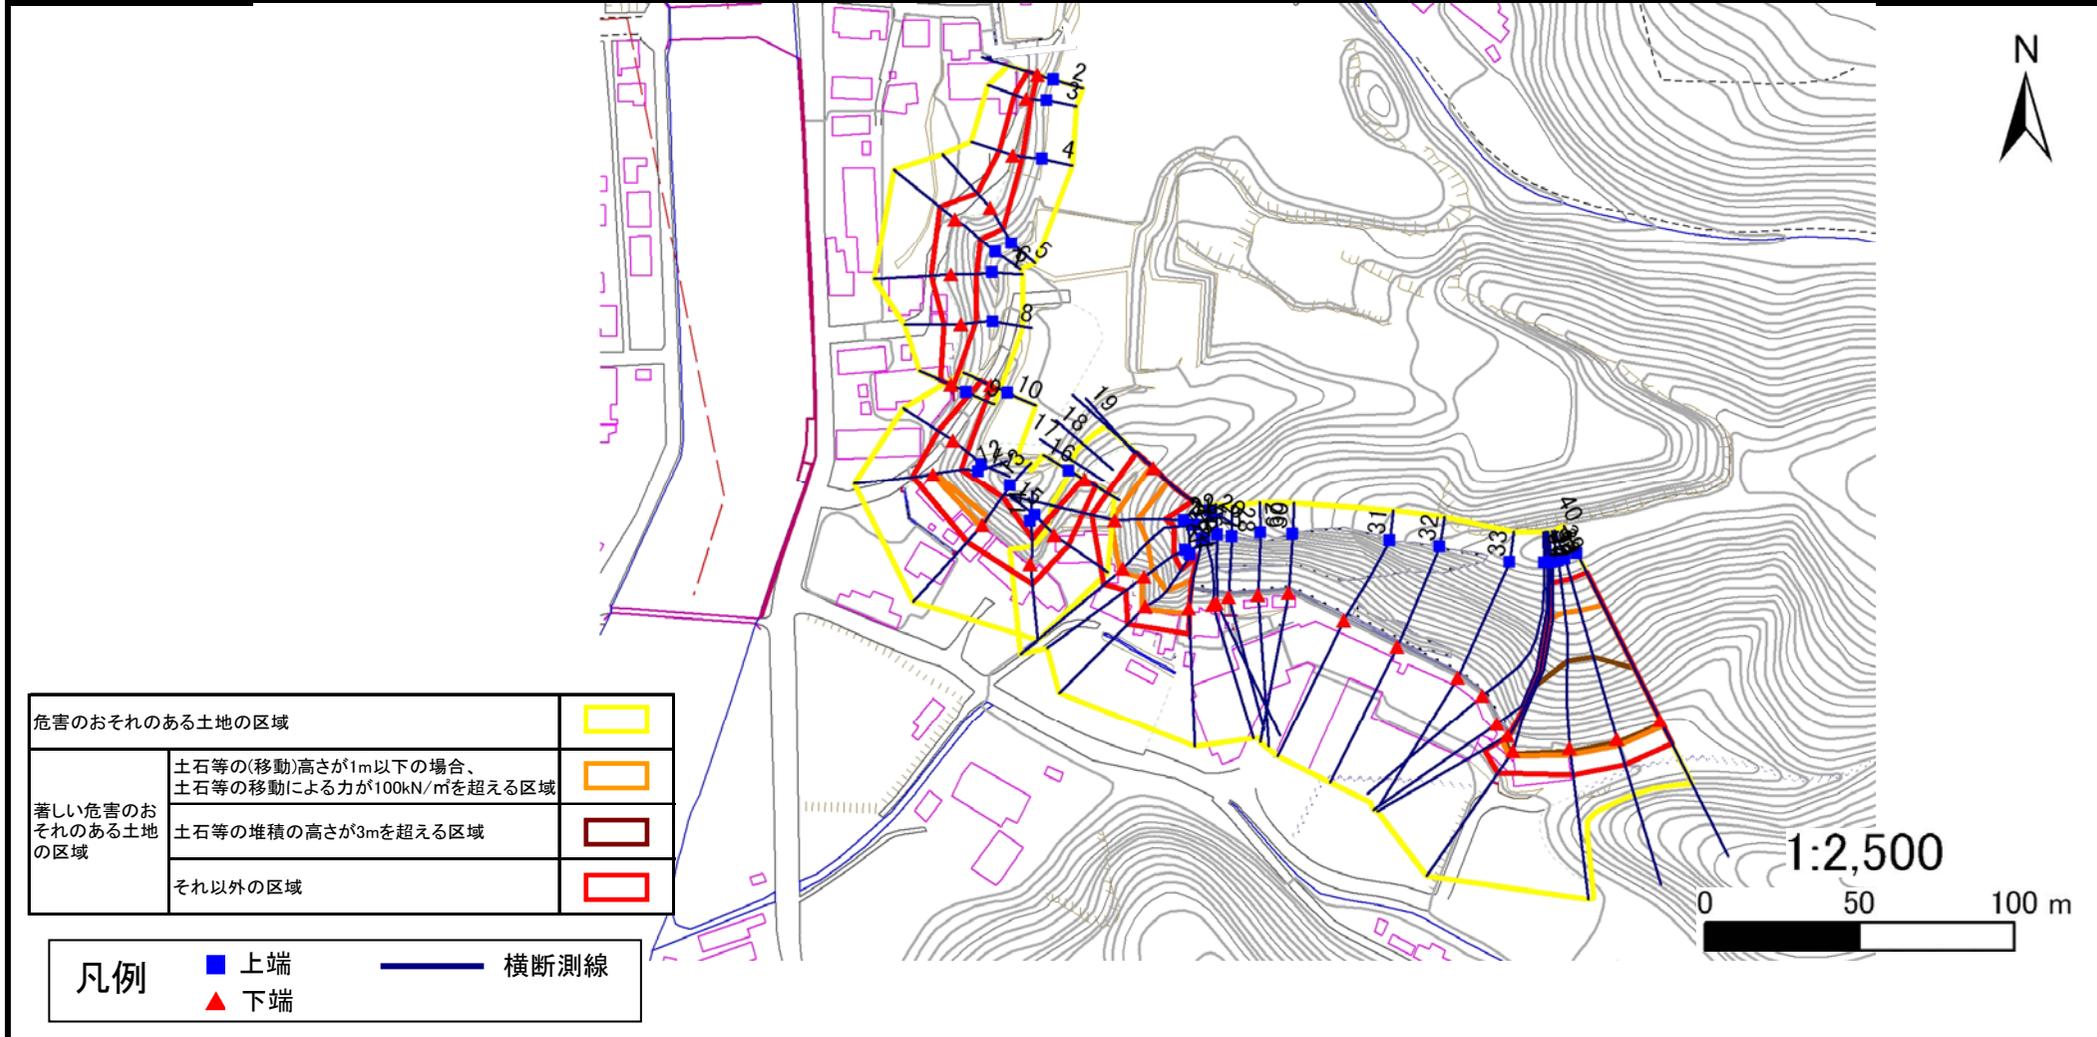
危害のおそれのある土地の区域		□
著しい危害のおそれのある土地の区域	土石等の(移動)高さが1m以下の場合、土石等の移動による力が100kN/m ² を超える区域	□
	土石等の堆積の高さが3mを超える区域	□
	それ以外の区域	□
