土砂災害警戒区域等の指定の告示に係る図書(その1)

告示番号	宮城県告示第968号
告示年月日	平成20年10月7日

自然現象の種類	急傾斜地の崩壊
箇所番号	I-自-1290(1311001290)
箇所名	高石浜
所在地	気仙沼市唐桑町高石浜
調査機関	宮城県気仙沼土木事務所

様式3-1 危害のおそれのある土地、著しい危害のおそれのある土地の設定図

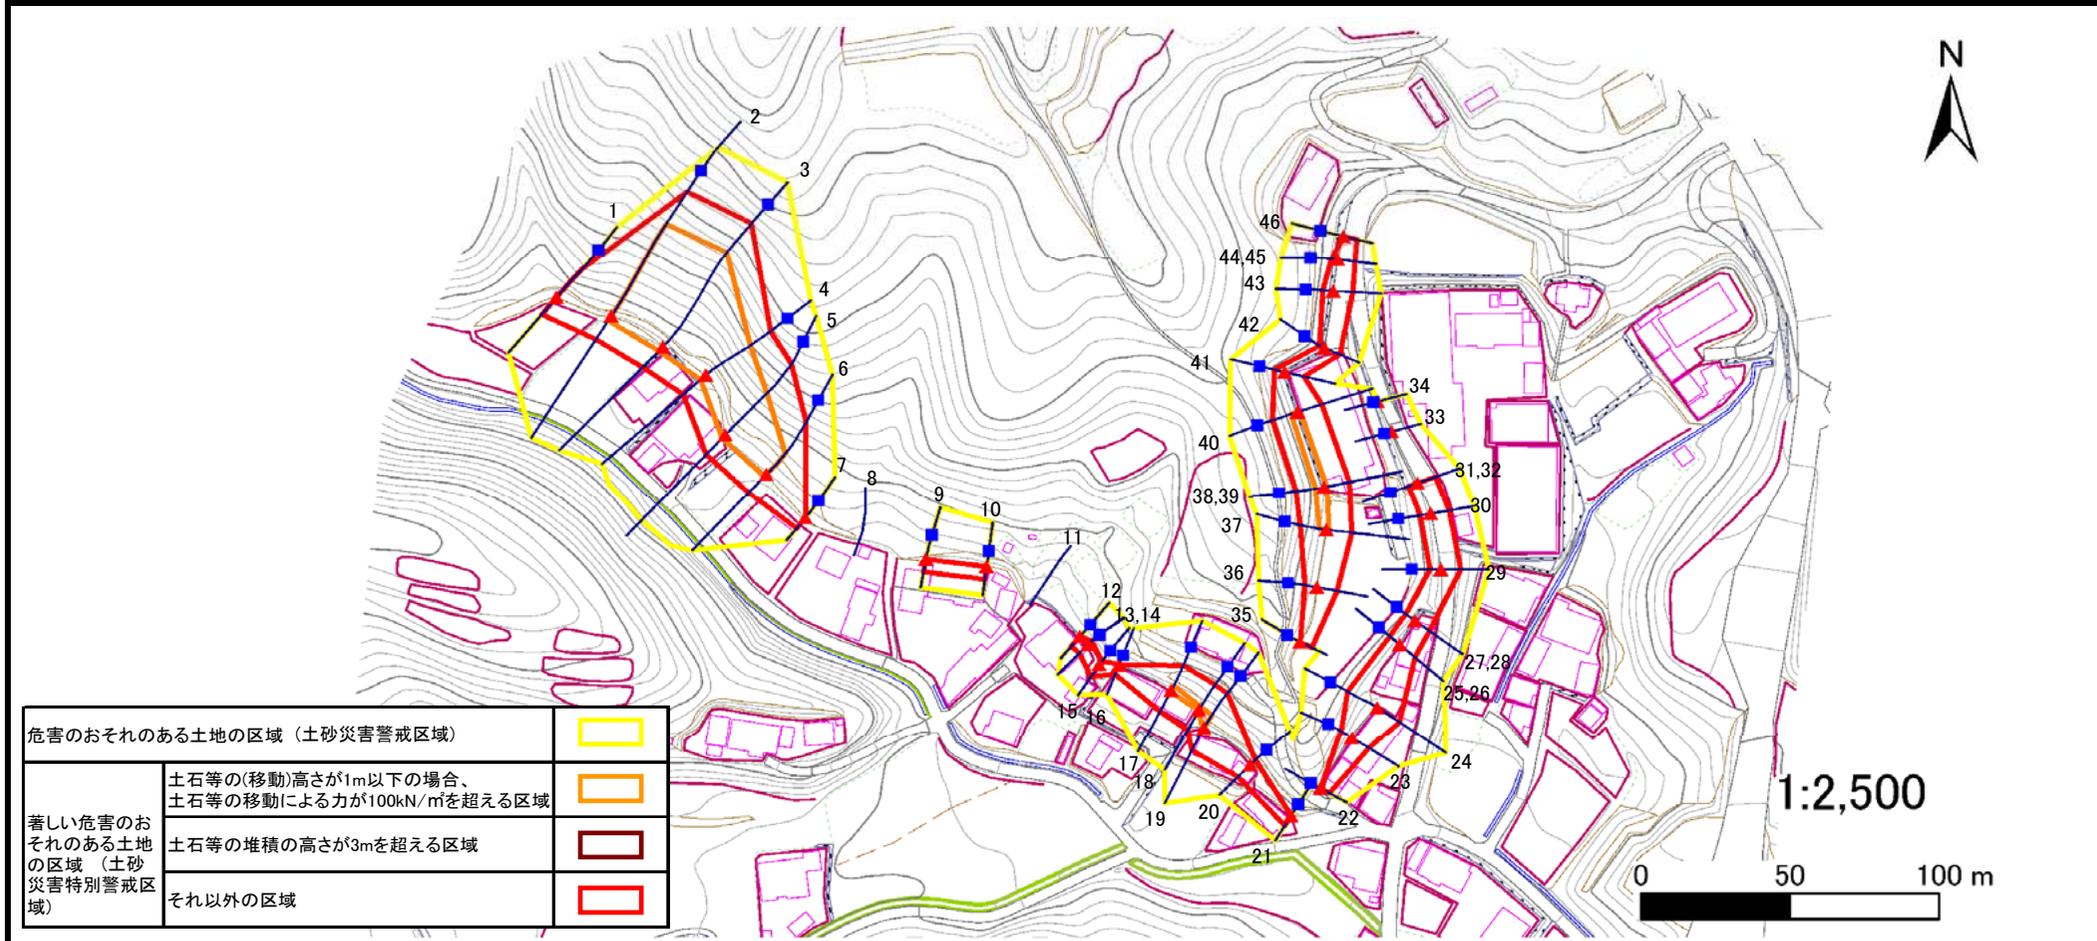
危害のおそれのある土地の区域 (土砂災害警戒区域)	■	
著しい危害のおそれのある土地の区域 (土砂災害特別警戒区域)	土石等の(移動)高さが1m以下の場合、 土石等の移動による力が100kN/m ² を超える区域	■
	土石等の堆積の高さが3mを超える区域	■
	それ以外の区域	■

横断測線No.8およびNo.11は谷地形を呈す。
地盤勾配は30°未満となるため、区域が分断される。
