土砂災害警戒区域等の指定の告示に係る図書(その1)

告示番号	宮城県告示第357号
告示年月日	平成30年3月30日

自然現象の種類	急傾斜地の崩壊
箇所番号	Ⅱ-自-2402(1321002402)
箇所名	只越の3
所在地	気仙沼市唐桑町大畑
調査機関	宮城県気仙沼土木事務所

危害のおそれのある土地、著しい危害のおそれのある土地の設定図

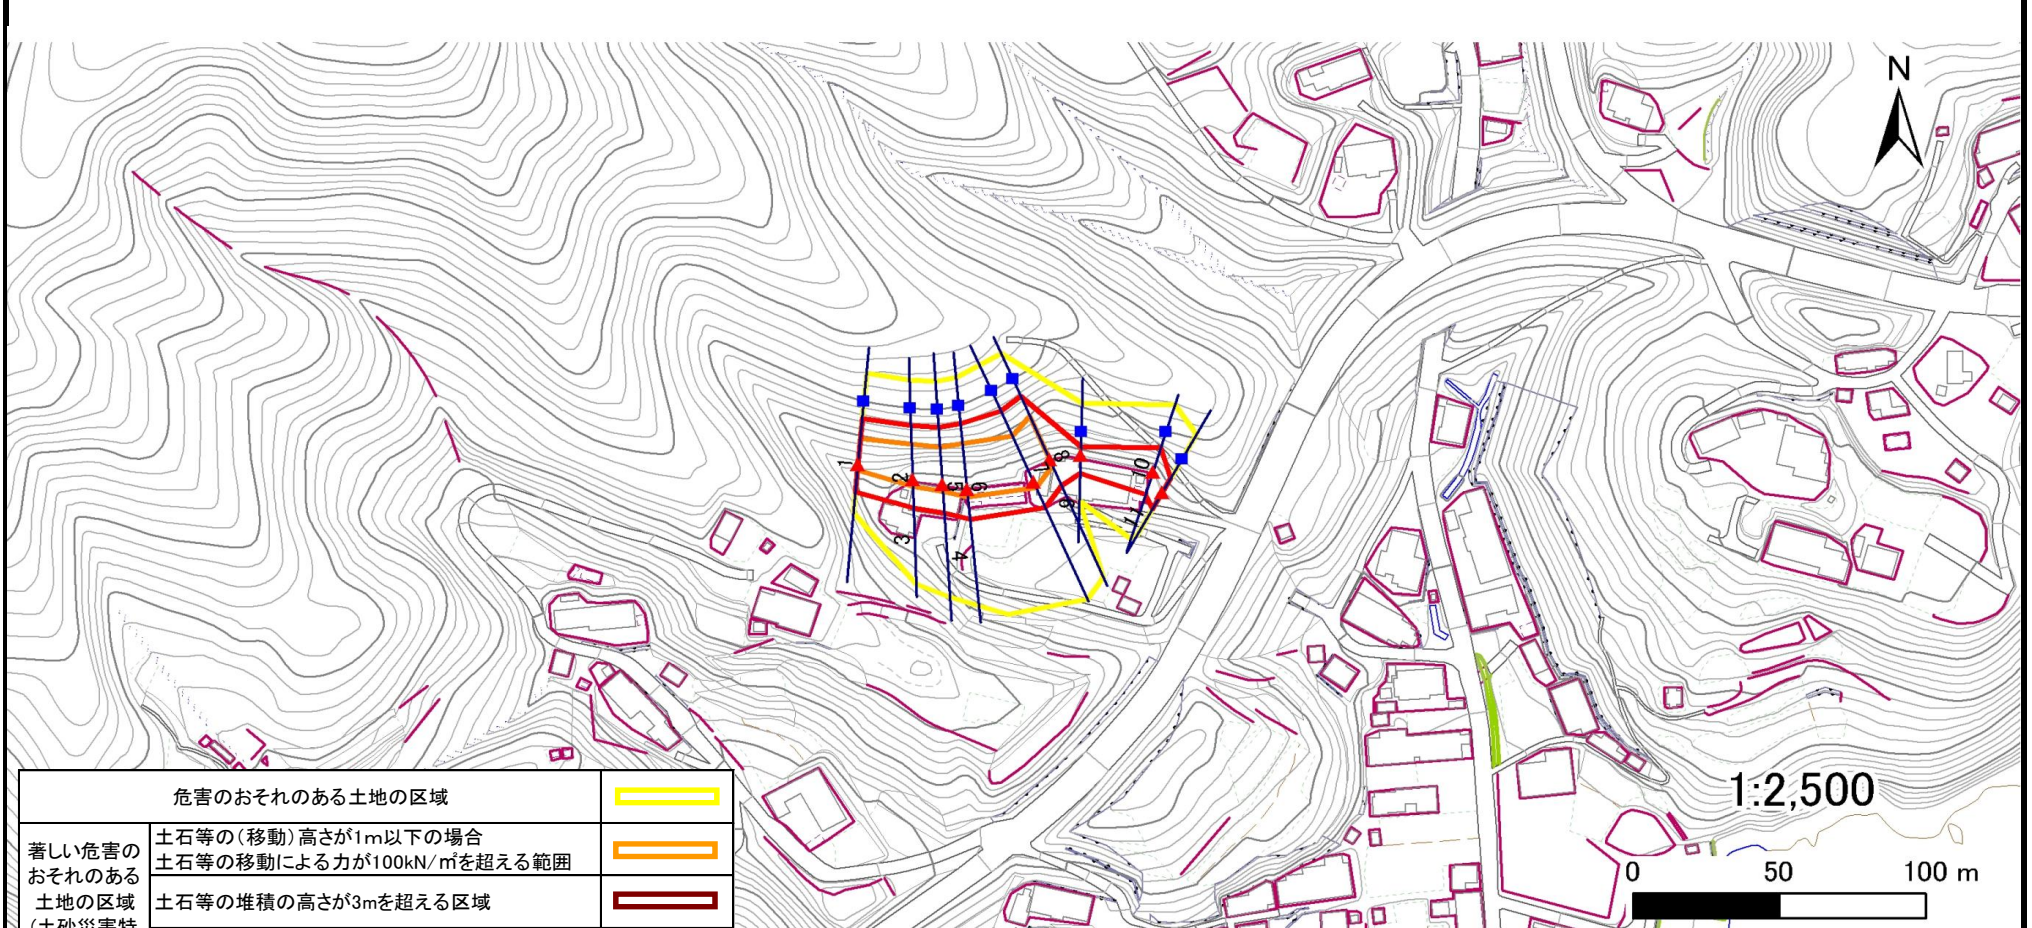
危害のおそれのある土地の区域		
著しい危害のおそれのある土地の区域 (土砂災害特別警戒区域)	土石等の(移動)高さが1m以下の場合 土石等の移動による力が100kN/mを超える範囲	
	土石等の堆積の高さが3mを超える区域	
	それ以外の区域
