土砂災害警戒区域等の指定の告示に係る図書(その1)

告示番号	宮城県告示第357号
告示年月日	平成30年3月30日

自然現象の種類	急傾斜地の崩壊
箇所番号	Ⅲ-自-0513(1331000513)
箇所名	田中の2
所在地	気仙沼市田中
調査機関	宮城県気仙沼土木事務所

危害のおそれのある土地、著しい危害のおそれのある土地の設定図

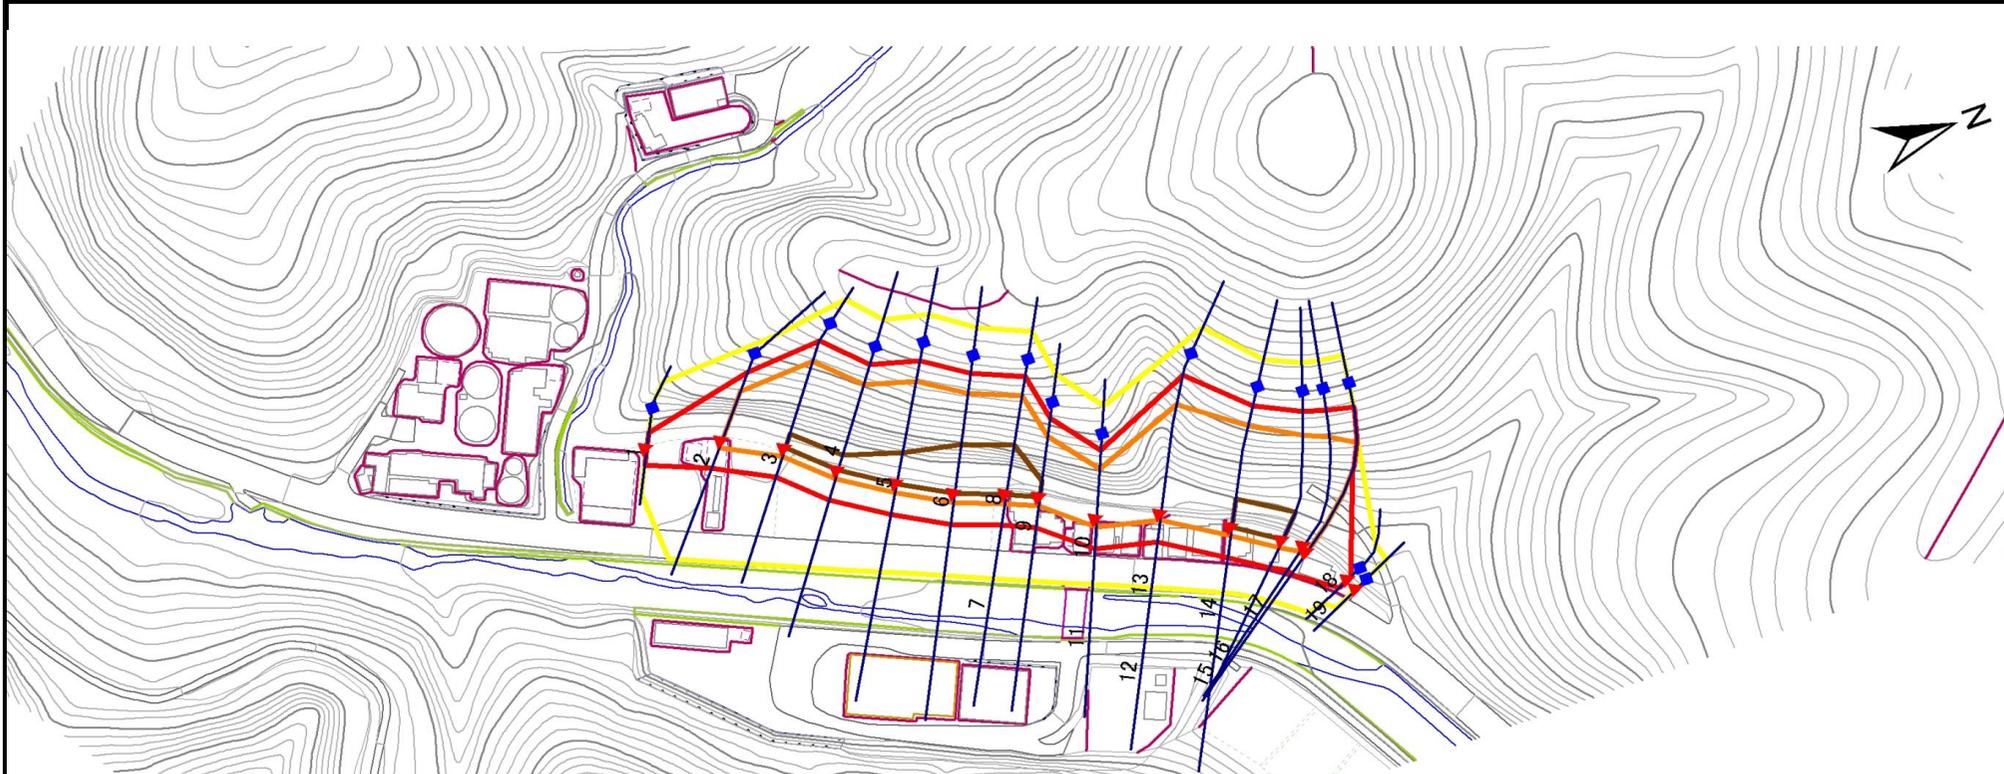
危害のおそれのある土地の区域		
著しい危害のおそれのある土地の区域(土砂災害特別警戒区域)	土石等の(移動)高さが1m以下の場合 土石等の移動による力が100kN/m ² を超える範囲	
	土石等の堆積の高さが3mを超える区域	
	それ以外の区域

1:2,500
