# 土砂災害警戒区域等の指定の告示に係る図書(その1)

告示番号	宮城県告示第118号
告示年月日	平成31年2月19日

自然現象の種類	急傾斜地の崩壊
箇所番号	Ⅱ-自-0353
箇所名	西風沢の2
所在地	伊具郡丸森町大張川張字西風沢
調査機関	宮城県大河原土木事務所

危害のおそれのある土地、著しい危害のおそれのある土地の設定図

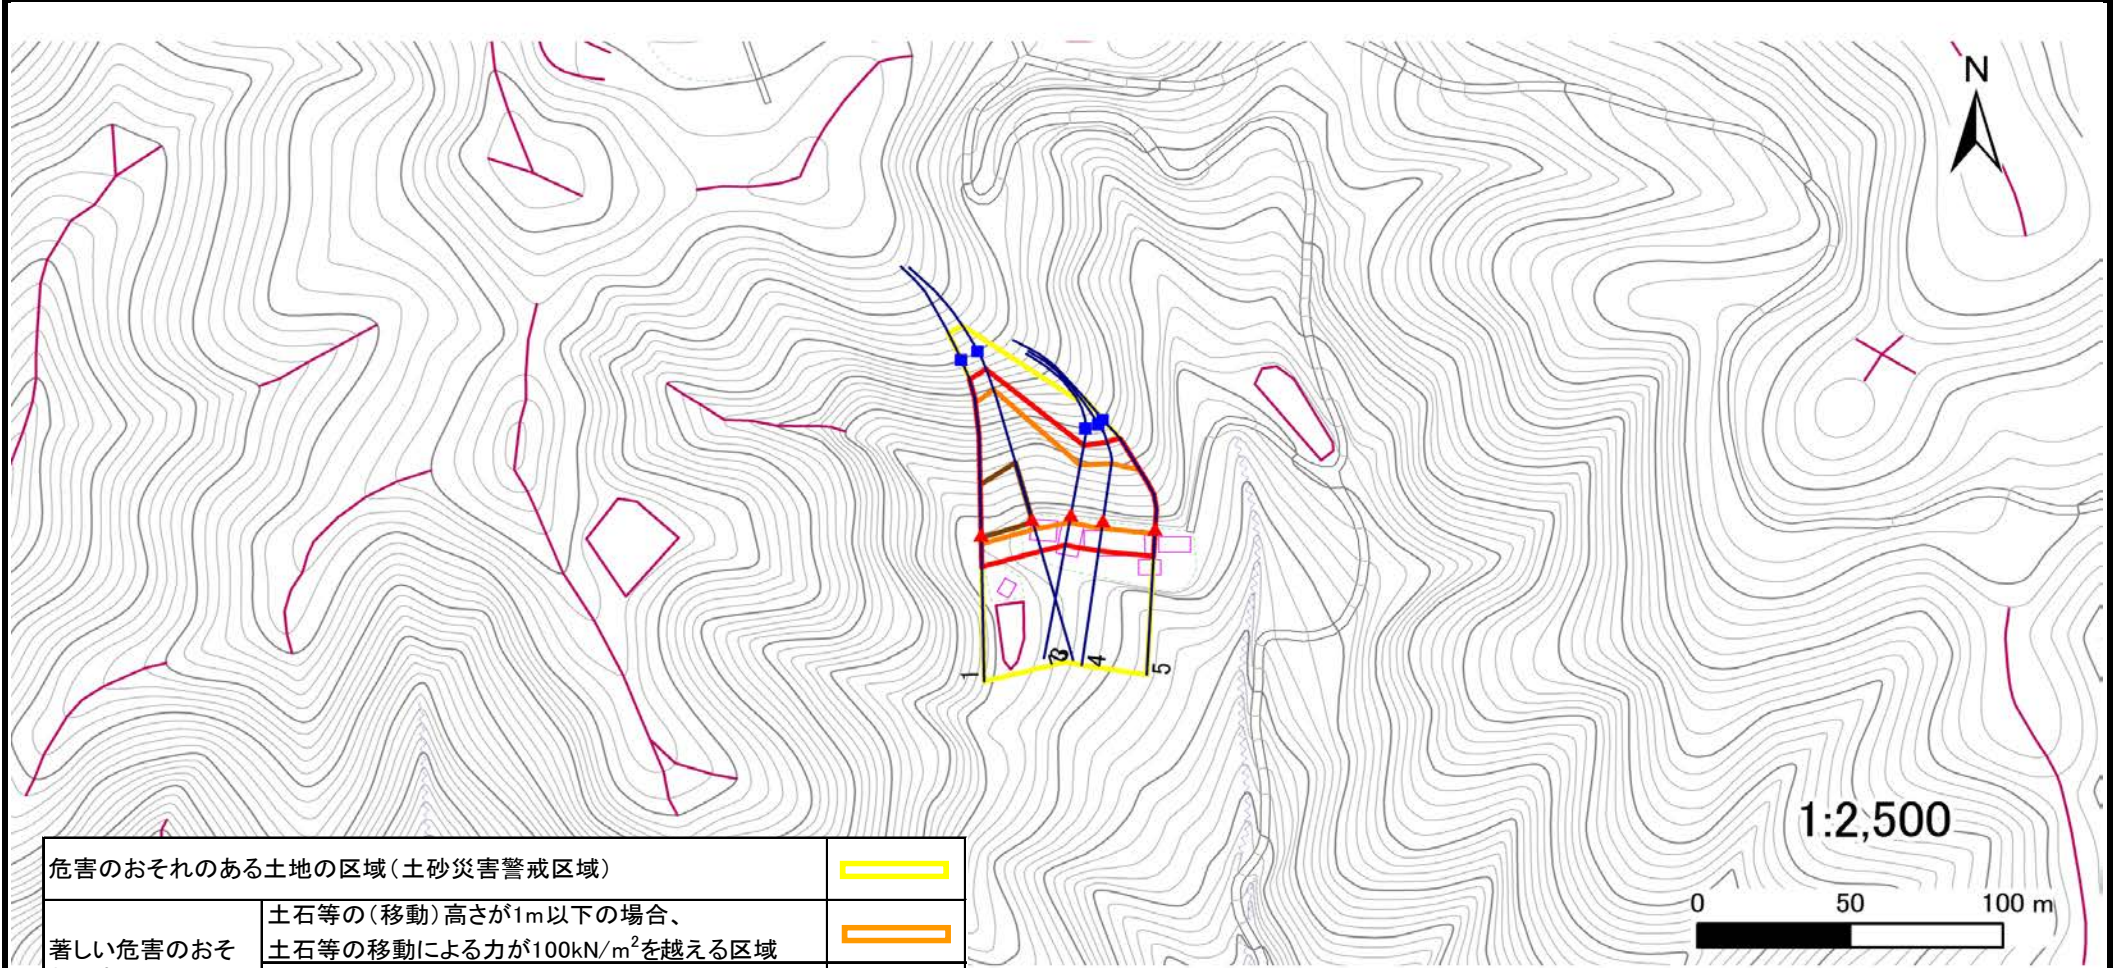
危害のおそれのある土地の区域(土砂災害警戒区域)		
著しい危害のおそれのある土地の区域(土砂災害特別警戒区域)	土石等の(移動)高さが1m以下の場合、 土石等の移動による力が100kN/m <sup>2</sup> を越える区域	
	土石等の堆積の高さが3mを越える区域	
	それ以外の区域
