土砂災害警戒区域等の指定の告示に係る図書(その1)

告示番号	宮城県告示第1138号
告示年月日	平成29年12月26日

自然現象の種類	急傾斜地の崩壊
箇所番号	1-自-1426
箇所名	左坂
所在地	宮城郡松島町手樽字左坂
調査機関	宮城県仙台土木事務所

危害のおそれのある土地、著しい危害のおそれのある土地の設定図

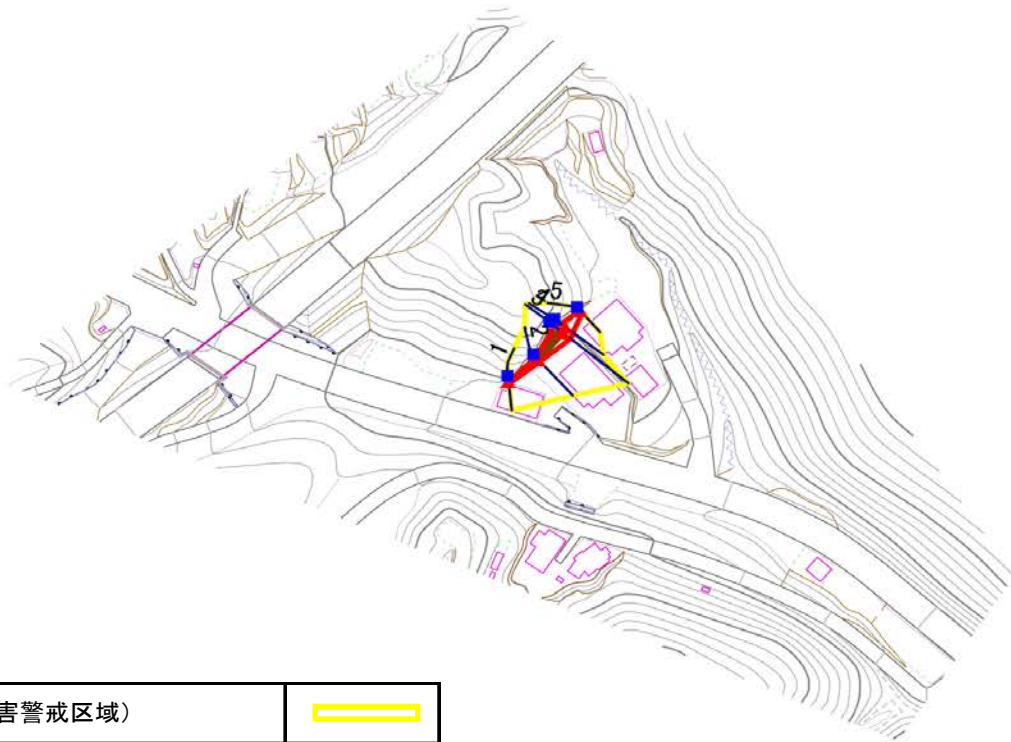
1:2,500

急傾斜地の位置	箇所番号	1-自-1426	箇所名	左坂	所在地	宮城県松島町手樽字左坂
---------	------	----------	-----	----	-----	-------------
