土砂災害警戒区域等の指定の告示に係る図書(その1)

告示番号	宮城県告示第715号
告示年月日	令和元年8月23日

自然現象の種類	急傾斜地の崩壊
箇所番号	Ⅱ-自-0913(1321000913)
箇所名	二子屋の3
所在地	宮城県松島町竹谷字二子屋
調査機関	宮城県仙台土木事務所

危害のおそれのある土地、著しい危害のおそれのある土地の設定図

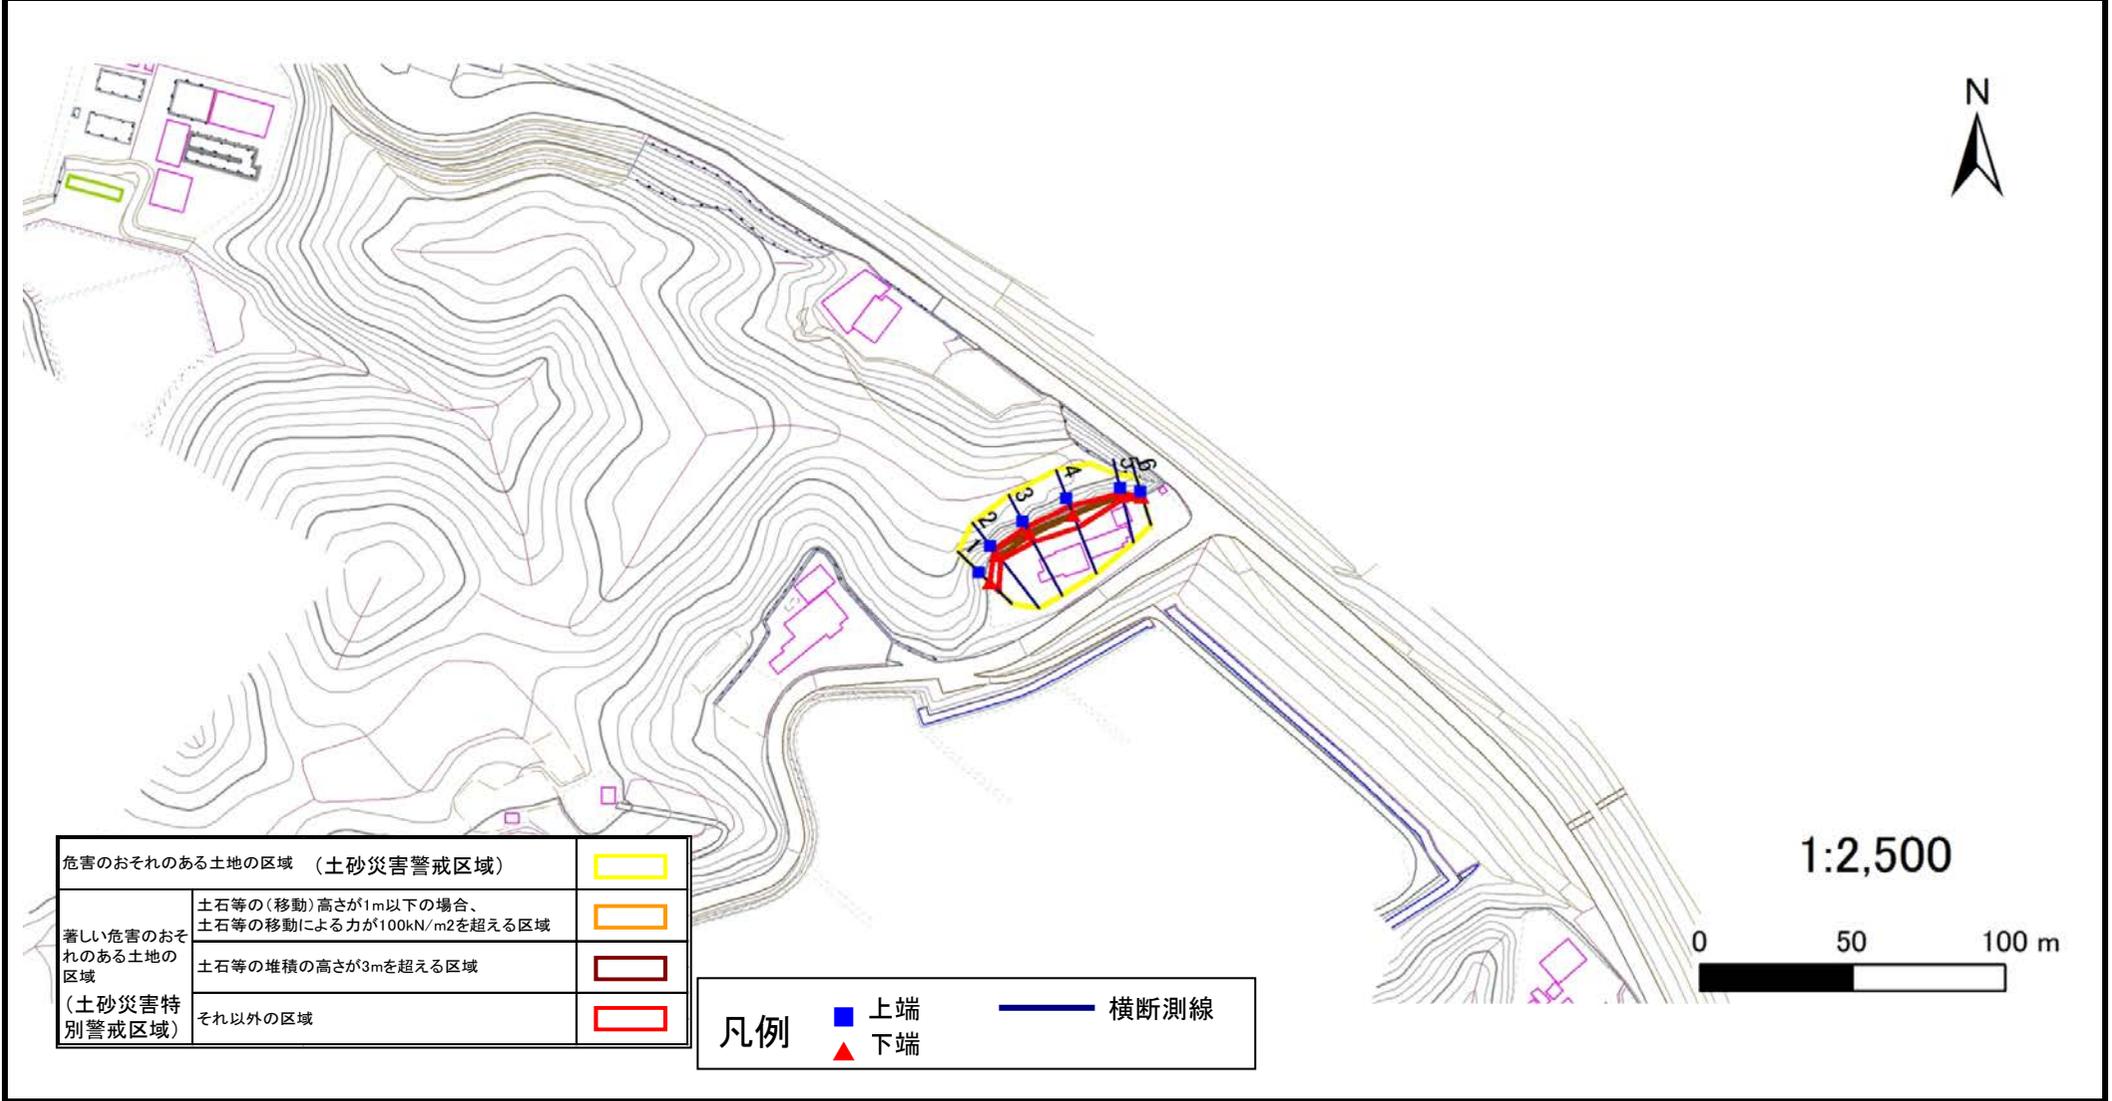
危害のおそれのある土地の区域 (土砂災害警戒区域)		
著しい危害のおそれのある土地の区域 (土砂災害特別警戒区域)	土石等の(移動)高さが1m以下の場合、 土石等の移動による力が100kN/m ² を超える区域	
	土石等の堆積の高さが3mを超える区域	
それ以外の区域
