土砂災害警戒区域等の指定の告示に係る図書(その1)

告示番号	宮城県告示第243号
告示年月日	令和2年3月27日

自然現象の種類	急傾斜地の崩壊
箇所番号	Ⅲ-自-0292(1331000292)
箇所名	猪里沢の1
所在地	宮城郡松島町竹谷字猪里沢
調査機関	宮城県仙台土木事務所

危害のおそれのある土地、著しい危害のおそれのある土地の設定図

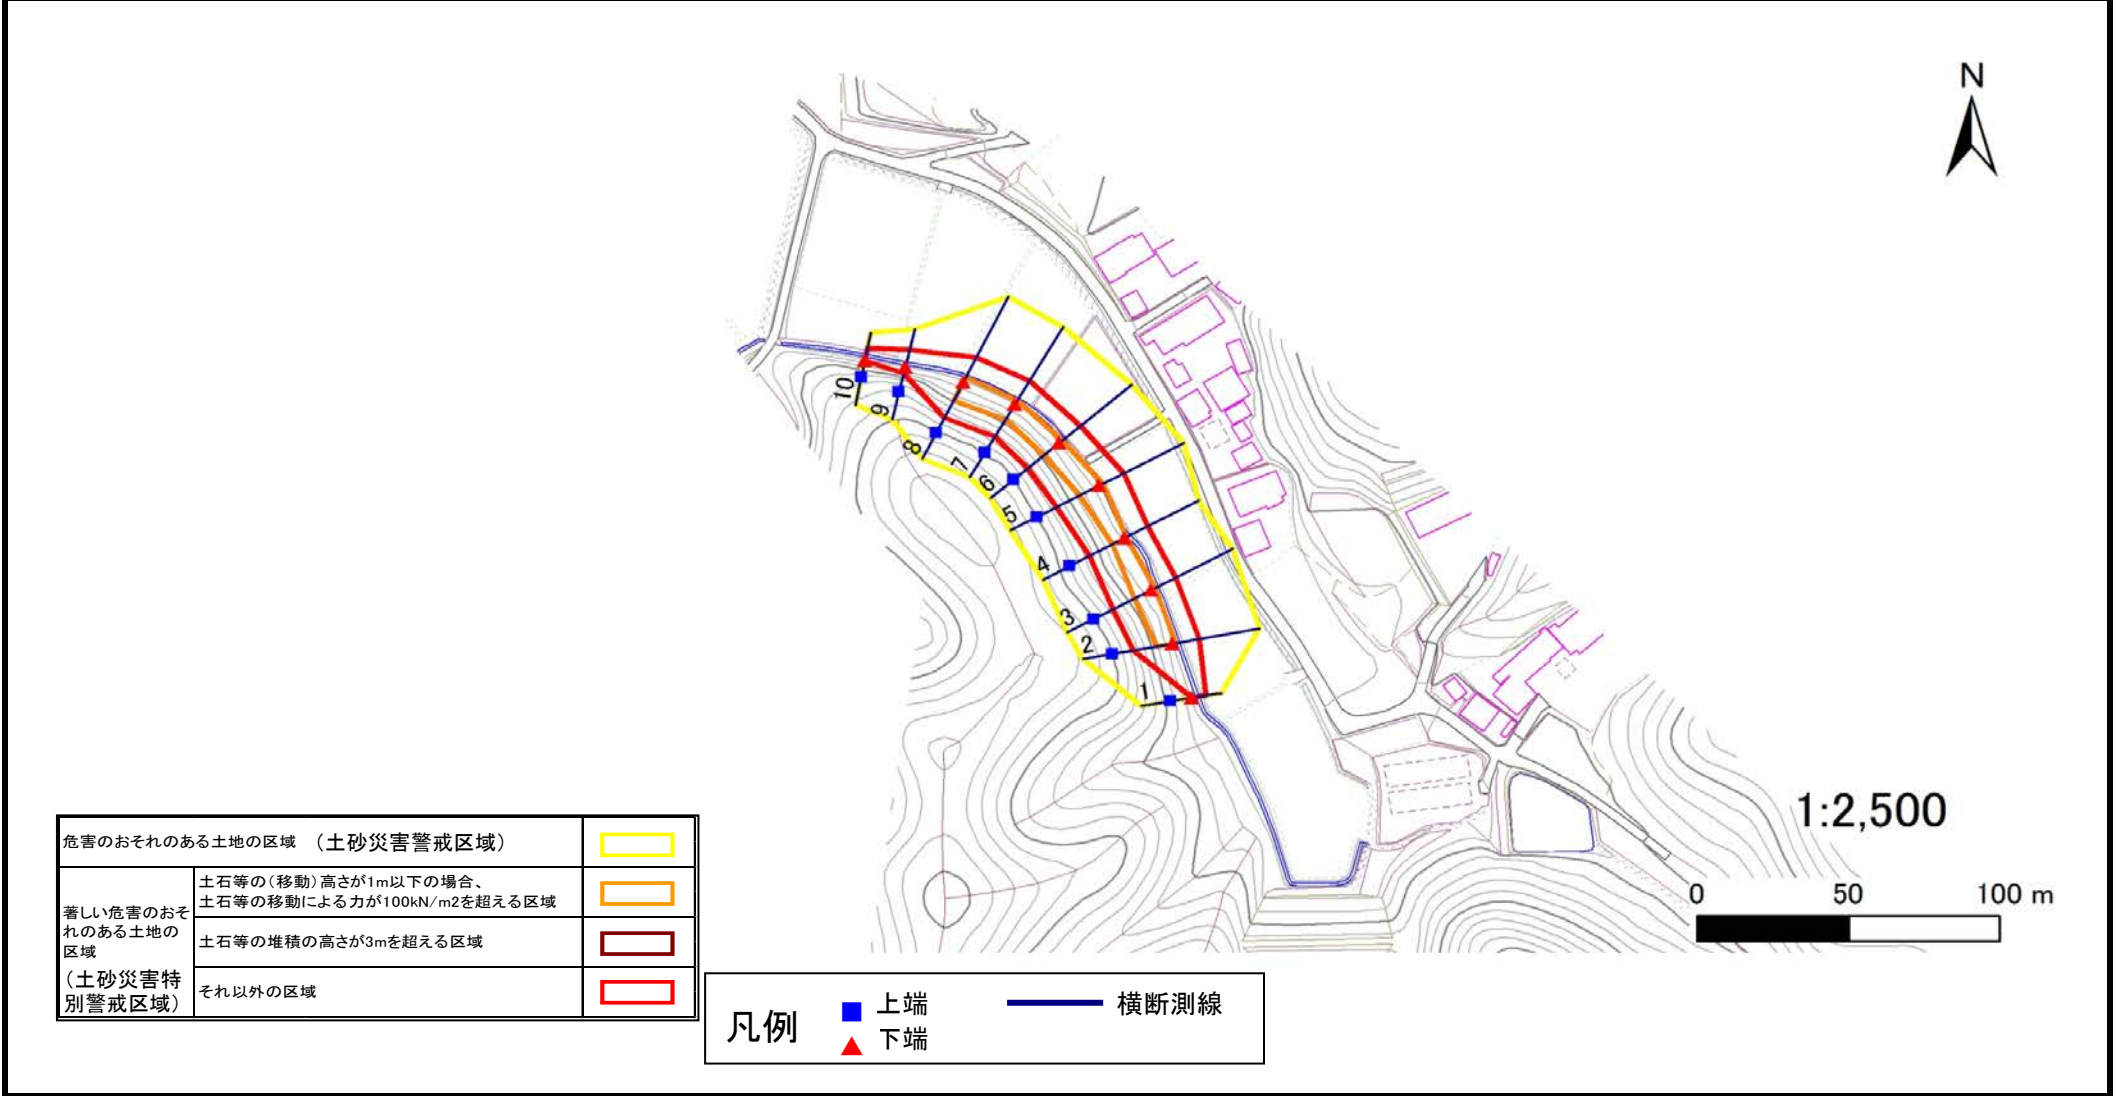
急傾斜地の位置	箇所番号	Ⅲ-自-0292(1331000292)	箇所名	猪里沢の1	所在地	宮城県松島町竹谷字猪里沢
---------	------	----------------------	-----	-------	-----	--------------

危害のおそれのある土地の区域 (土砂災害警戒区域)		
著しい危害のおそれのある土地の区域 (土砂災害特別警戒区域)	土石等の(移動)高さが1m以下の場合、土石等の移動による力が100kN/m ² を超える区域	
	土石等の堆積の高さが3mを超える区域	
それ以外の区域
