土砂災害警戒区域等の指定の告示に係る図書(その1)

告示番号	宮城県告示第243号
告示年月日	令和2年3月27日

自然現象の種類	急傾斜地の崩壊
箇所番号	Ⅱ-自-0948
箇所名	地蔵の2
所在地	宮城郡松島町幡谷字地蔵・字泉ヶ原
調査機関	宮城県仙台土木事務所

危害のおそれのある土地、著しい危害のおそれのある土地の設定図

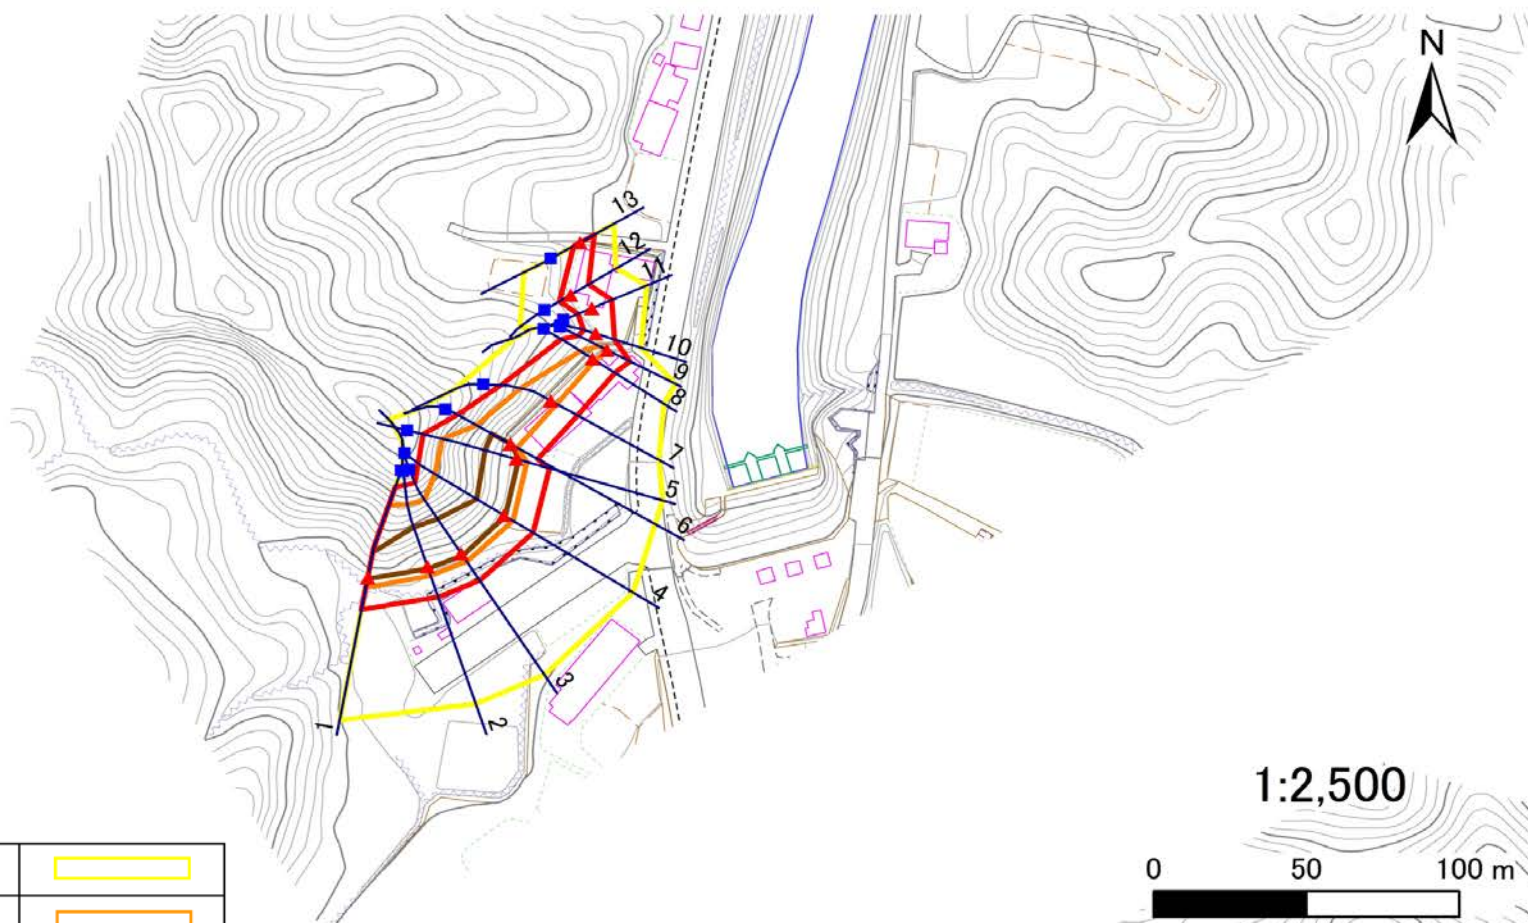
危害のおそれのある土地の区域(土砂災害警戒区域)		
著しい危害のおそれのある土地の区域(土砂災害特別警戒区域)	土石等の(移動)高さが1m以下の場合、土石等の移動による力が100kN/m ² を超える区域	
	土石等の堆積の高さが3mを超える区域	
それ以外の区域
