土砂災害警戒区域等の指定の告示に係る図書(その1)

告示番号	宮城県告示第243号
告示年月日	令和2年3月27日

自然現象の種類	急傾斜地の崩壊
箇所番号	Ⅱ-自-0964
箇所名	山崎の3
所在地	宮城郡松島町北小泉字山崎
調査機関	宮城県仙台土木事務所

危害のおそれのある土地、著しい危害のおそれのある土地の設定図

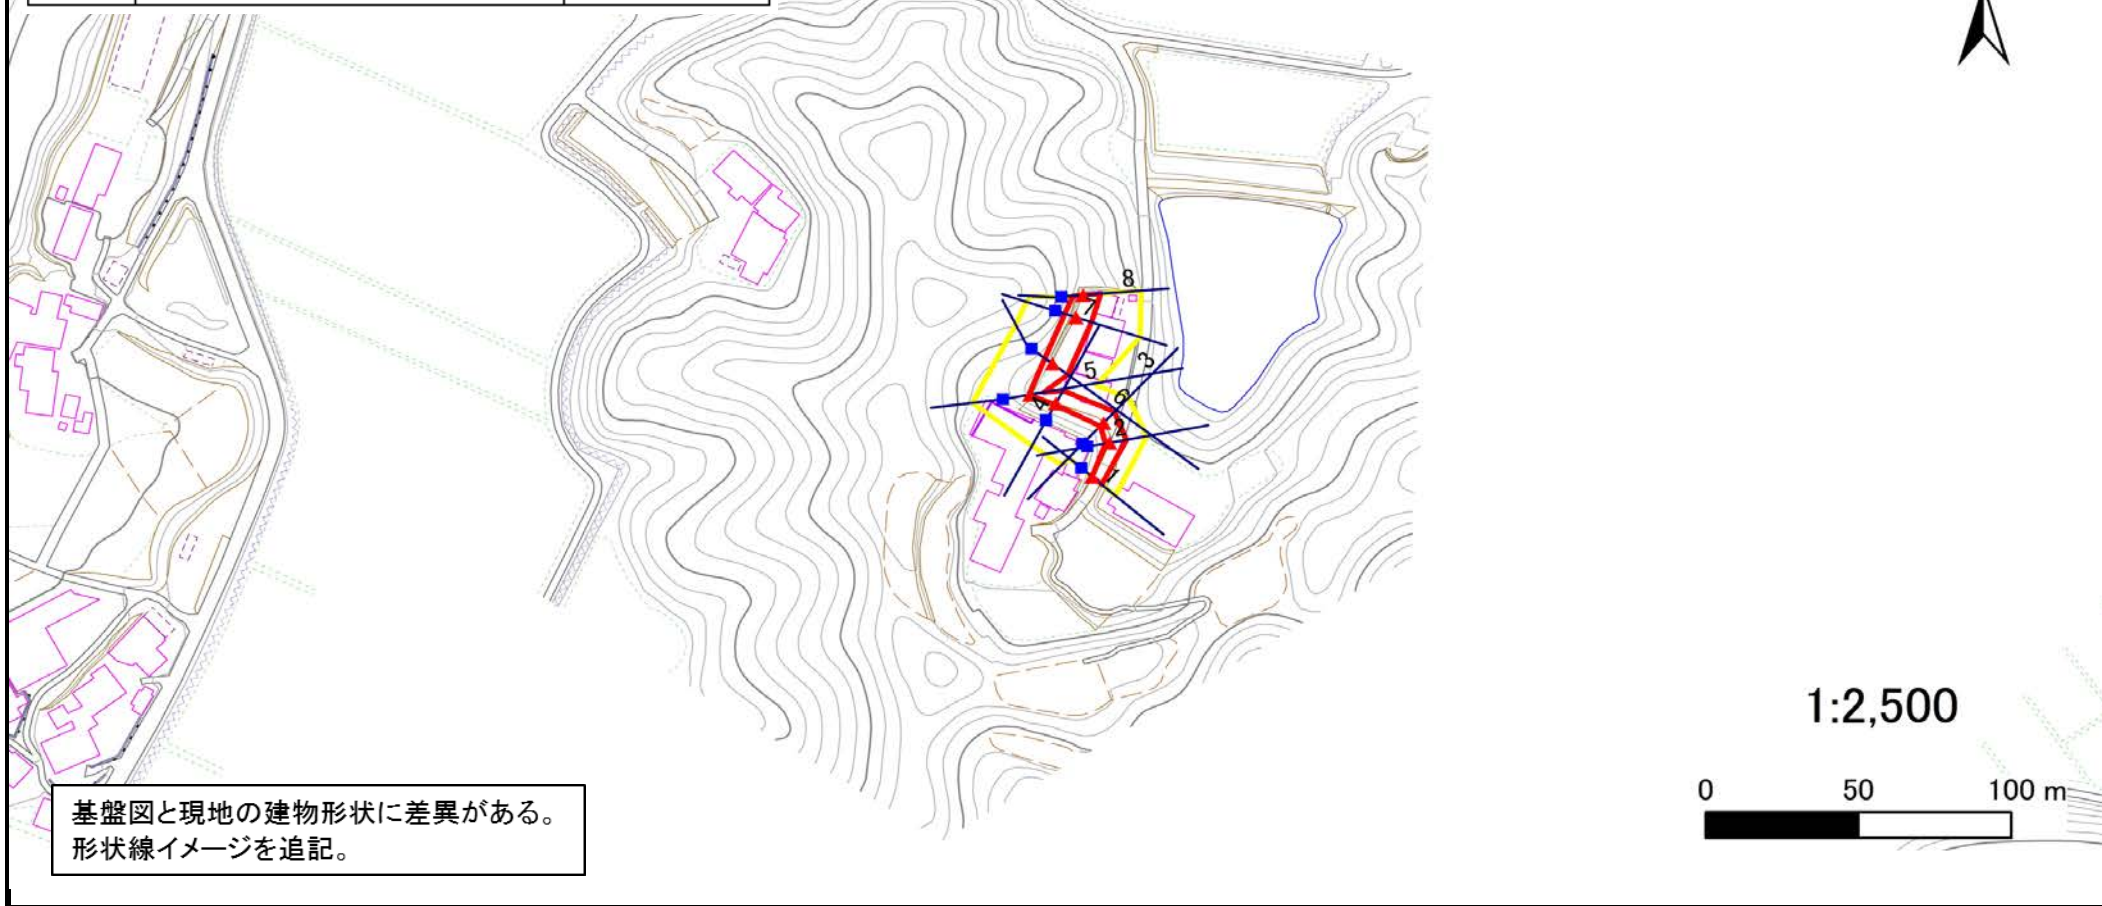
危害のおそれのある土地の区域(土砂災害警戒区域)		
著しい危害のおそれのある土地の区域(土砂災害特別警戒区域)	土石等の(移動)高さが1m以下の場合、土石等の移動による力が100kN/mを超える区域	
	土石等の堆積の高さが3mを超える区域	
	それ以外の区域

基盤図と現地の建物形状に差異がある。
形状線イメージを追記。
