土砂災害警戒区域等の指定の告示に係る図書(その1)

告示番号	宮城県告示第1039号
告示年月日	平成29年11月24日

自然現象の種類	急傾斜地の崩壊
箇所番号	Ⅱ-自-0258(1321000258)
箇所名	堀ヶ沢
所在地	柴田郡村田町大字菅生字堀ヶ沢
調査機関	宮城県大河原土木事務所

危害のおそれのある土地、著しい危害のおそれのある土地の設定図

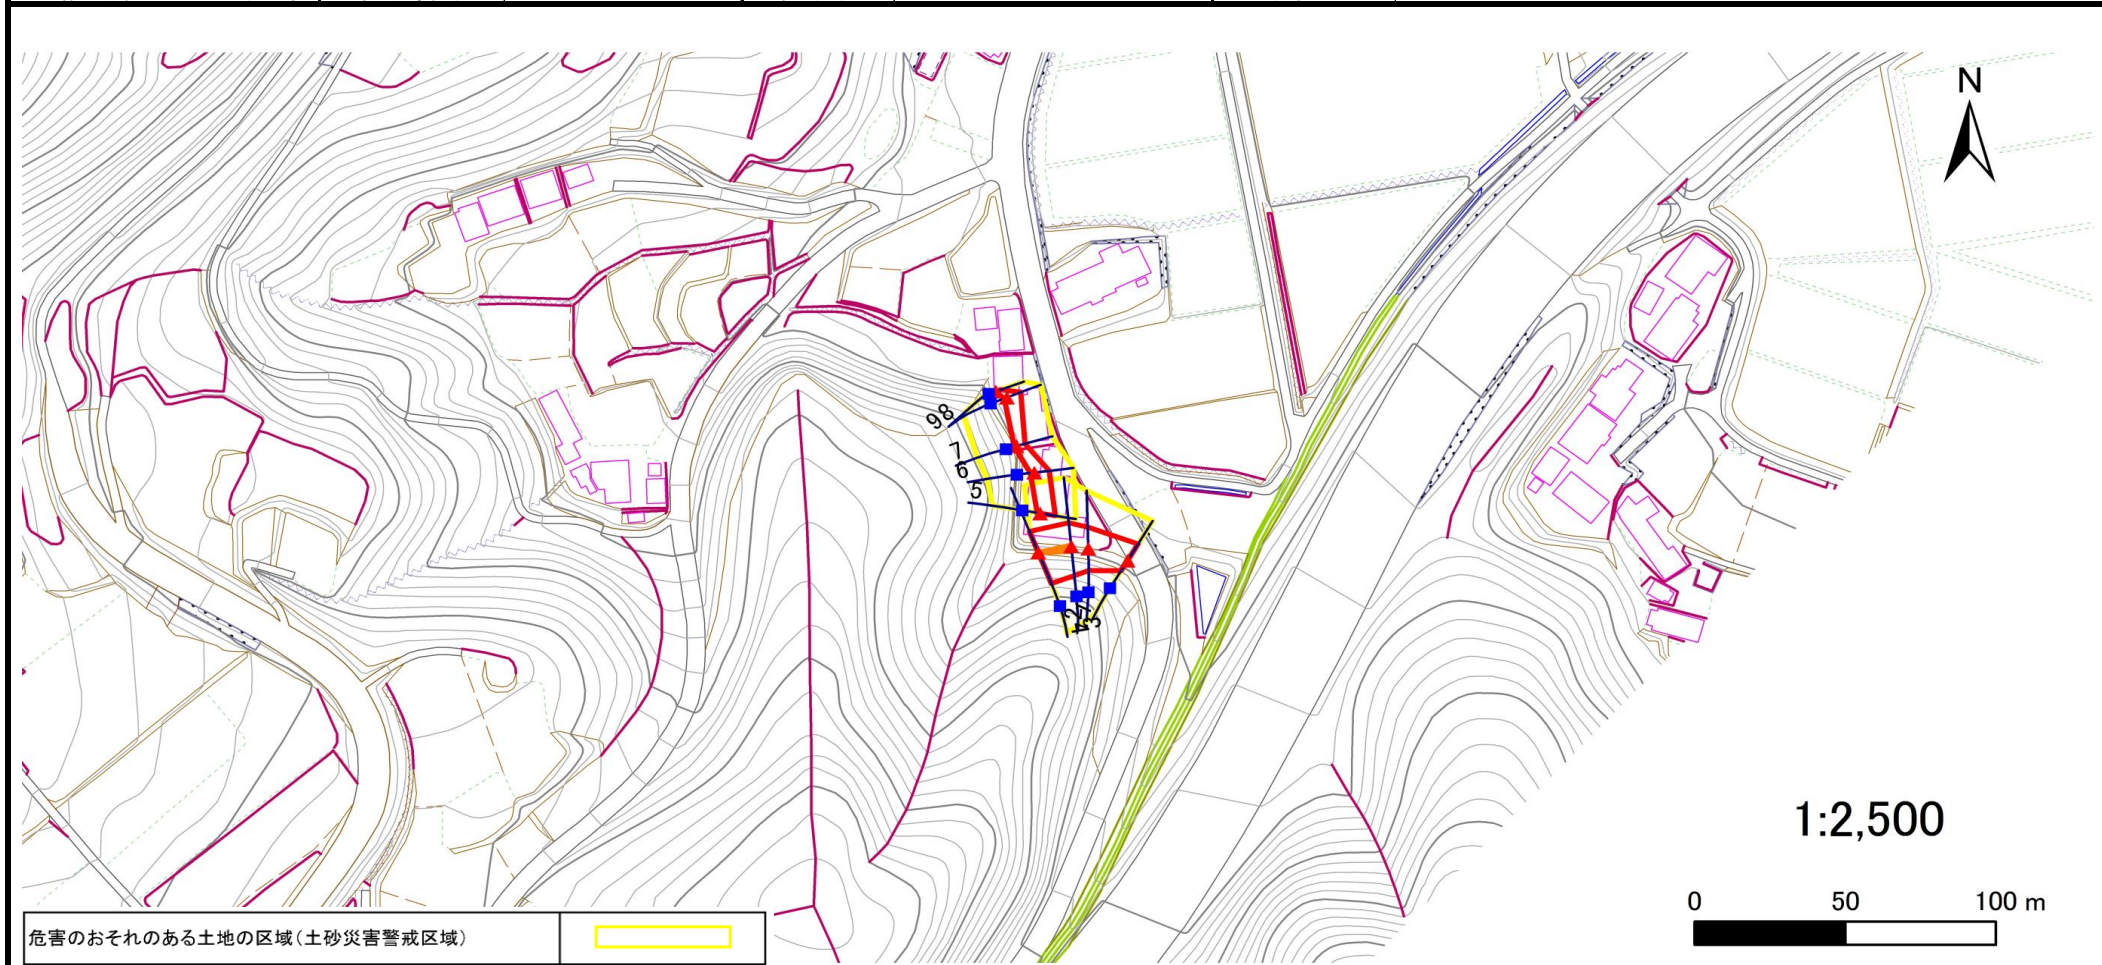
危害のおそれのある土地の区域(土砂災害警戒区域)	[Yellow box]	
著しい危害のおそれのある土地の区域(土砂災害特別警戒区域)	土石等の(移動)高さが1m以下の場合、土石等の移動による力が100kN/m ² を超える区域	[Orange box]
	土石等の堆積の高さが3mを超える区域	[Red box]
それ以外の区域	[White box]
