# 土砂災害警戒区域等の指定の告示に係る図書(その1)

告示番号	宮城県告示第306号
告示年月日	平成29年3月28日

自然現象の種類	急傾斜地の崩壊
箇所番号	Ⅱ-自-0651
箇所名	北南沢の3
所在地	名取市愛島笠島字北南沢
調査機関	宮城県仙台土木事務所

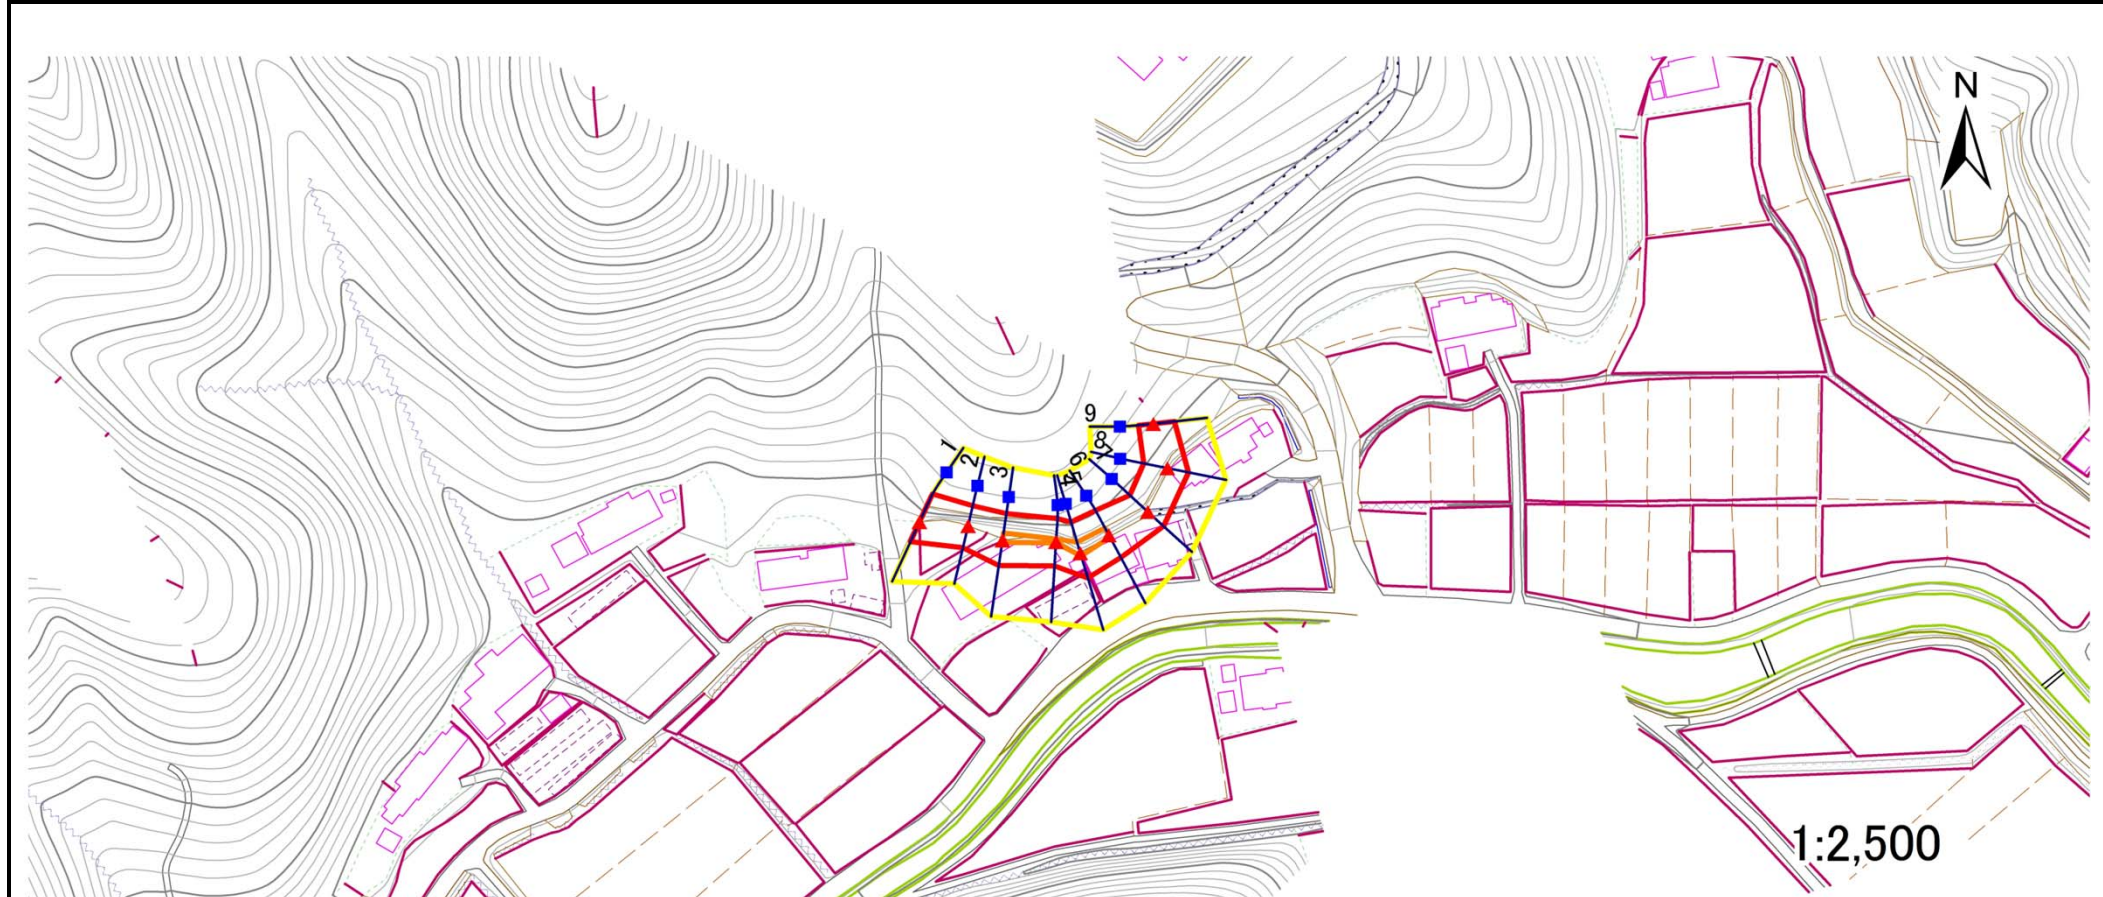
危害のおそれのある土地、著しい危害のおそれのある土地の設定図

危害のおそれのある土地の区域(土砂災害警戒区域)	
著しい危害のおそれのある土地の区域(土砂災害特別警戒区域)	 <small>土石等の(移動)高さが1m以下の場合、 土石等の移動による力が100kN/mを超える区域</small>
	 <small>土石等の堆積の高さが3mを超える区域</small>
それ以外の区域
