土砂災害警戒区域等の指定の告示に係る図書(その1)

告示番号	宮城県告示第243号
告示年月日	令和2年3月27日

自然現象の種類	急傾斜地の崩壊
箇所番号	Ⅱ-自-0623
箇所名	清水坂の1
所在地	名取市愛島小豆島字清水坂
調査機関	宮城県仙台土木事務所

危害のおそれのある土地、著しい危害のおそれのある土地の設定図

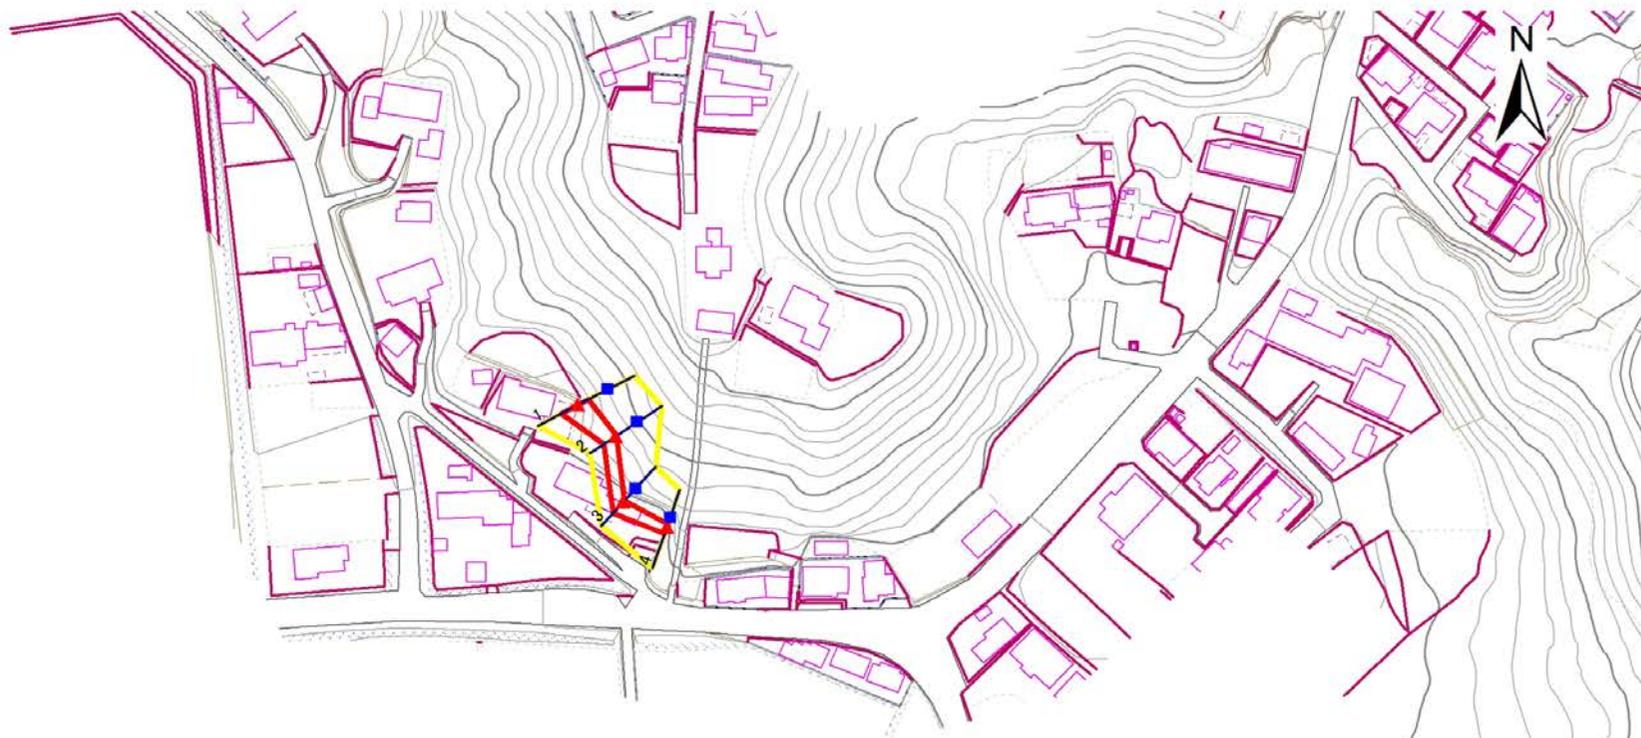
1:2,500

急傾斜地の位置	箇所番号	II-自-0623	箇所名	清水坂の1	所在地	名取市愛島小豆島字清水坂
---------	------	-----------	-----	-------	-----	--------------
