土砂災害警戒区域等の指定の告示に係る図書(その1)

自然現象の種類	急傾斜地の崩壊
箇所番号	Ⅱ-自-0625
箇所名	清水坂の3
所在地	名取市愛島小豆島字清水坂
調査機関	宮城県仙台土木事務所

危害のおそれのある土地、著しい危害のおそれのある土地の設定図

急傾斜地の位置	箇所番号	II-自-0625	箇所名	清水坂の3	所在地	名取市愛島小豆島字清水坂
---------	------	-----------	-----	-------	-----	--------------

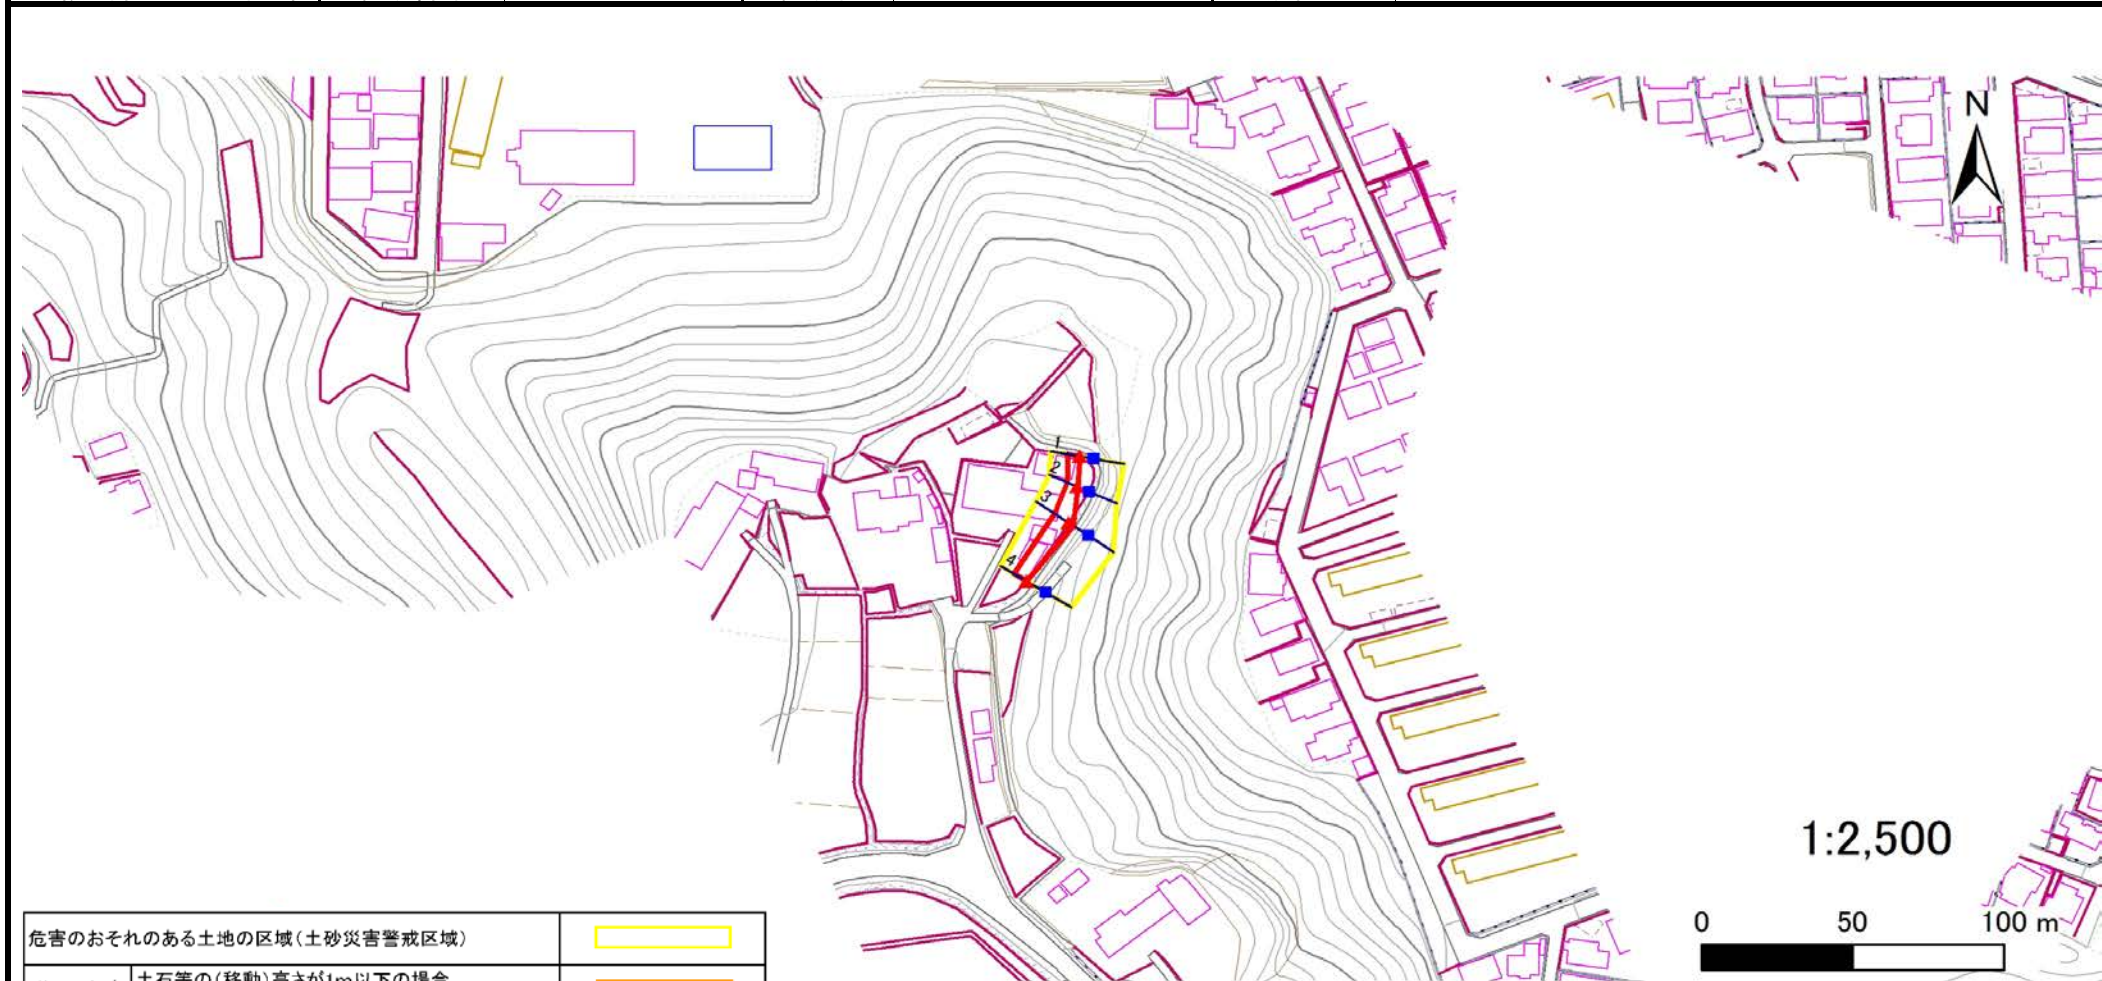
危害のおそれのある土地の区域(土砂災害警戒区域)	
著しい危害のおそれのある土地の区域(土砂災害特別警戒区域)	土石等の(移動)高さが1m以下の場合、土石等の移動による力が100kN/m ² を超える区域
	土石等の堆積の高さが3mを超える区域
	それ以外の区域
