土砂災害警戒区域等の指定の告示に係る図書(その1)

| 箇所番号 | Ⅱ-自-2290(1321002290) |
| 箇所名 | 浜田の2 |

危害のおそれのある土地の区域、著しい危害のおそれのある土地の区域設定図

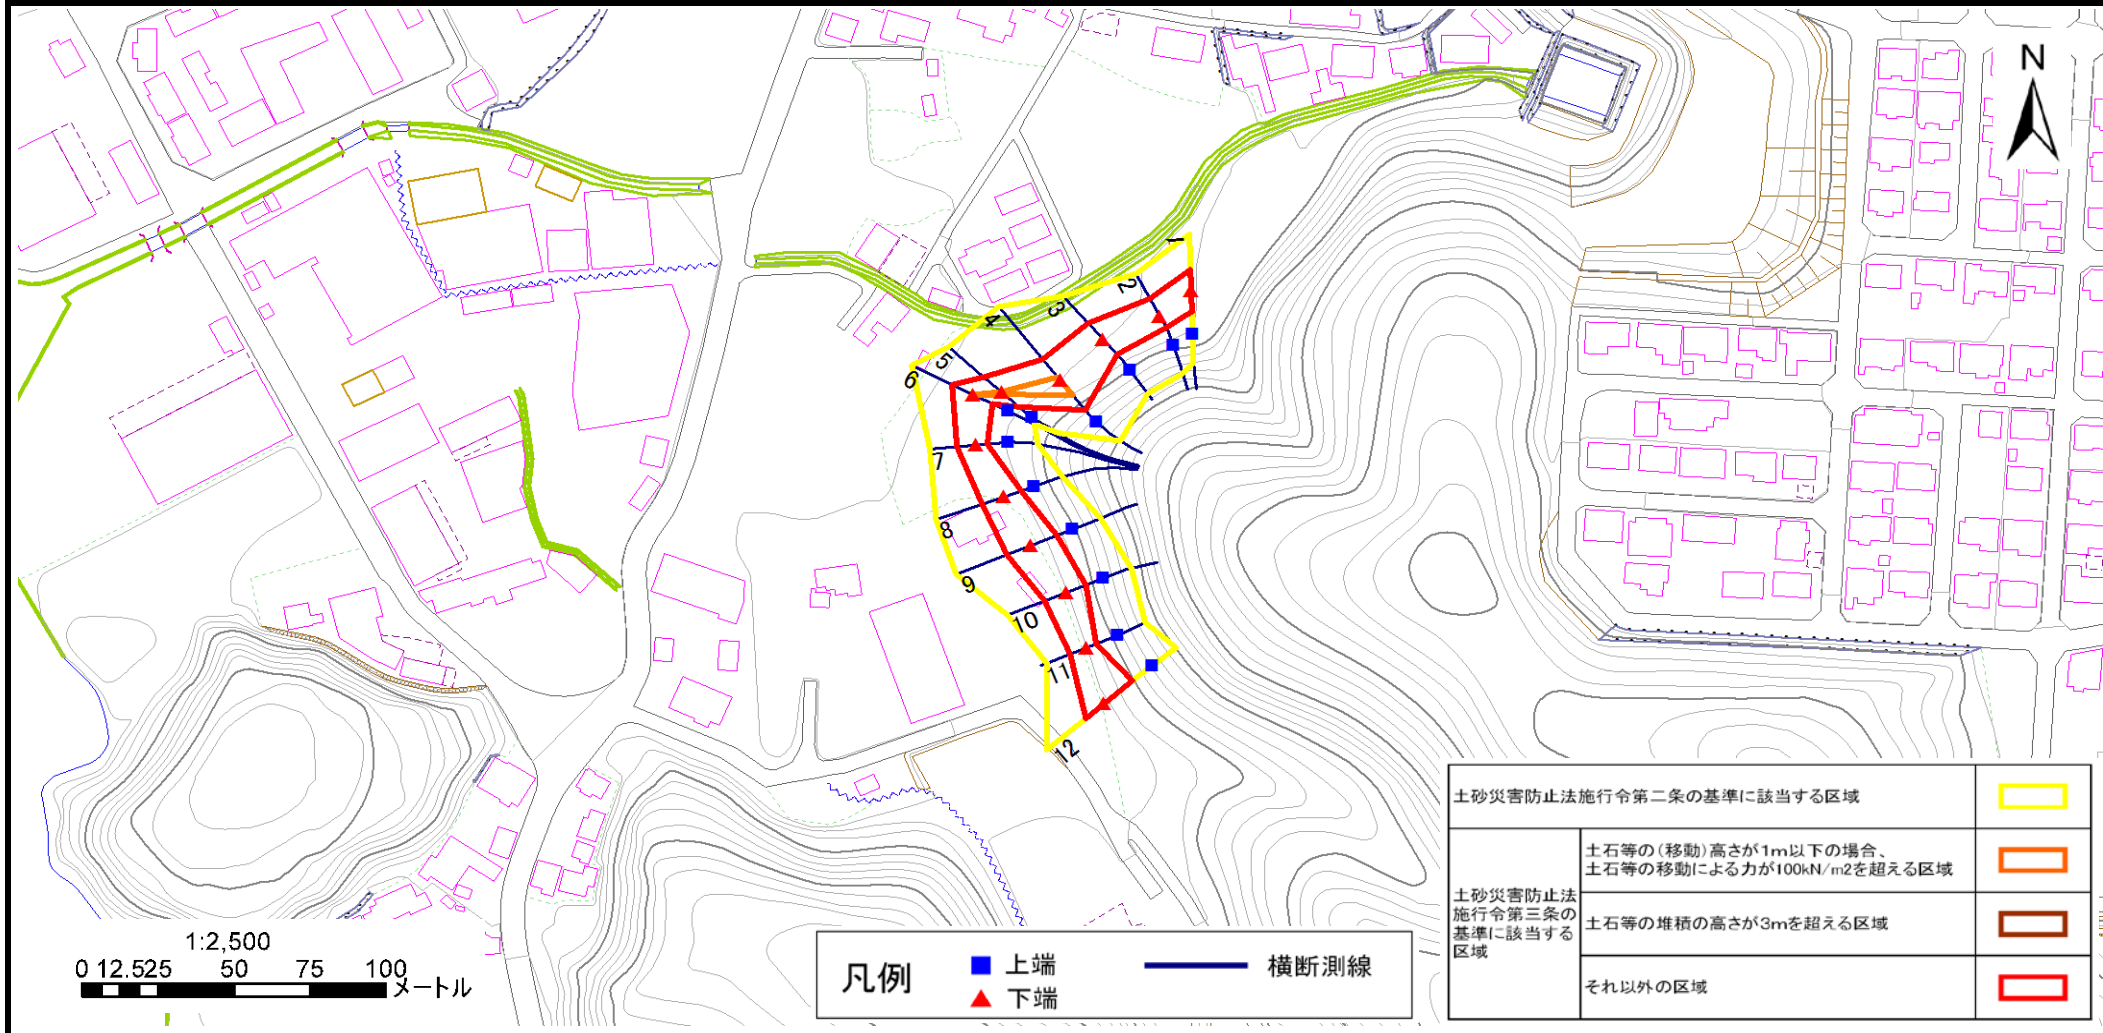
| 土砂災害防止法施行令第二条の基準に該当する区域 | ■ | |
| 土砂災害防止法 施行令第三条の 基準に該当する 区域 | 土石等の(移動)高さが1m以下の場合、 土石等の移動による力が100kN/m ² を超える区域 | ■ |
| | 土石等の堆積の高さが3mを超える区域 | ■ |
| それ以外の区域 | ■ | |
