土砂災害警戒区域等の指定の告示に係る図書(その1)

自然現象の種類	急傾斜地の崩壊
箇所番号	I-自-1018
箇所名	小屋取の2
所在地	牡鹿郡女川町塚浜字小屋取、字竹ノ尻
調査機関	宮城県東部土木事務所

危害のおそれのある土地、著しい危害のおそれのある土地の設定図

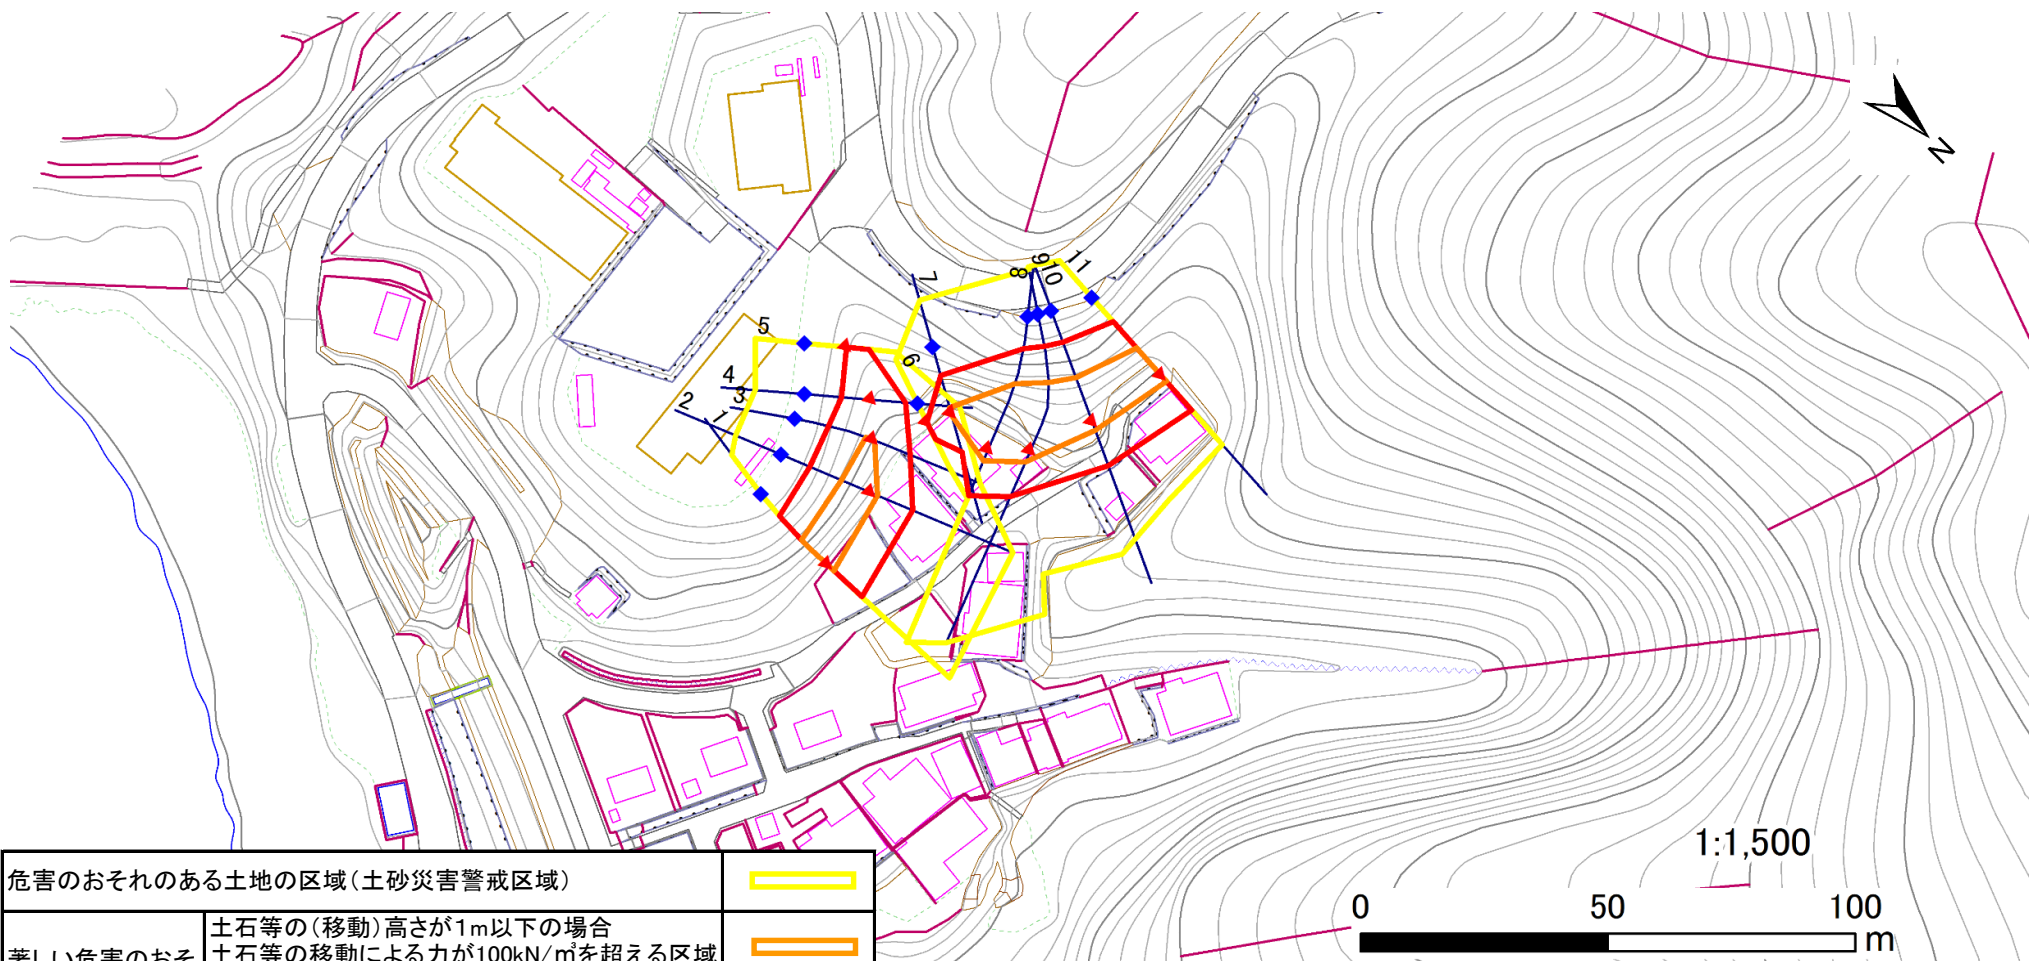
急傾斜地の位置	箇所番号	I-自-1018	箇所名	小屋取の2	所在地	牡鹿郡女川町塚浜字小屋取、字竹ノ尻
---------	------	----------	-----	-------	-----	-------------------

危害のおそれのある土地の区域(土砂災害警戒区域)		
著しい危害のおそれのある土地の区域(土砂災害特別警戒区域)	土石等の(移動)高さが1m以下の場合 土石等の移動による力が100kN/m ² を超える区域	
	土石等の堆積の高さが3mを越える区域	
それ以外の区域
