土砂災害警戒区域等の指定の告示に係る図書(その1)

自然現象の種類	急傾斜地の崩壊
箇所番号	Ⅱ-自-2280
箇所名	尾浦の5
所在地	牡鹿郡女川町尾浦字鯛ノ浜
調査機関	宮城県東部土木事務所

危害のおそれのある土地、著しい危害のおそれのある土地の設定図

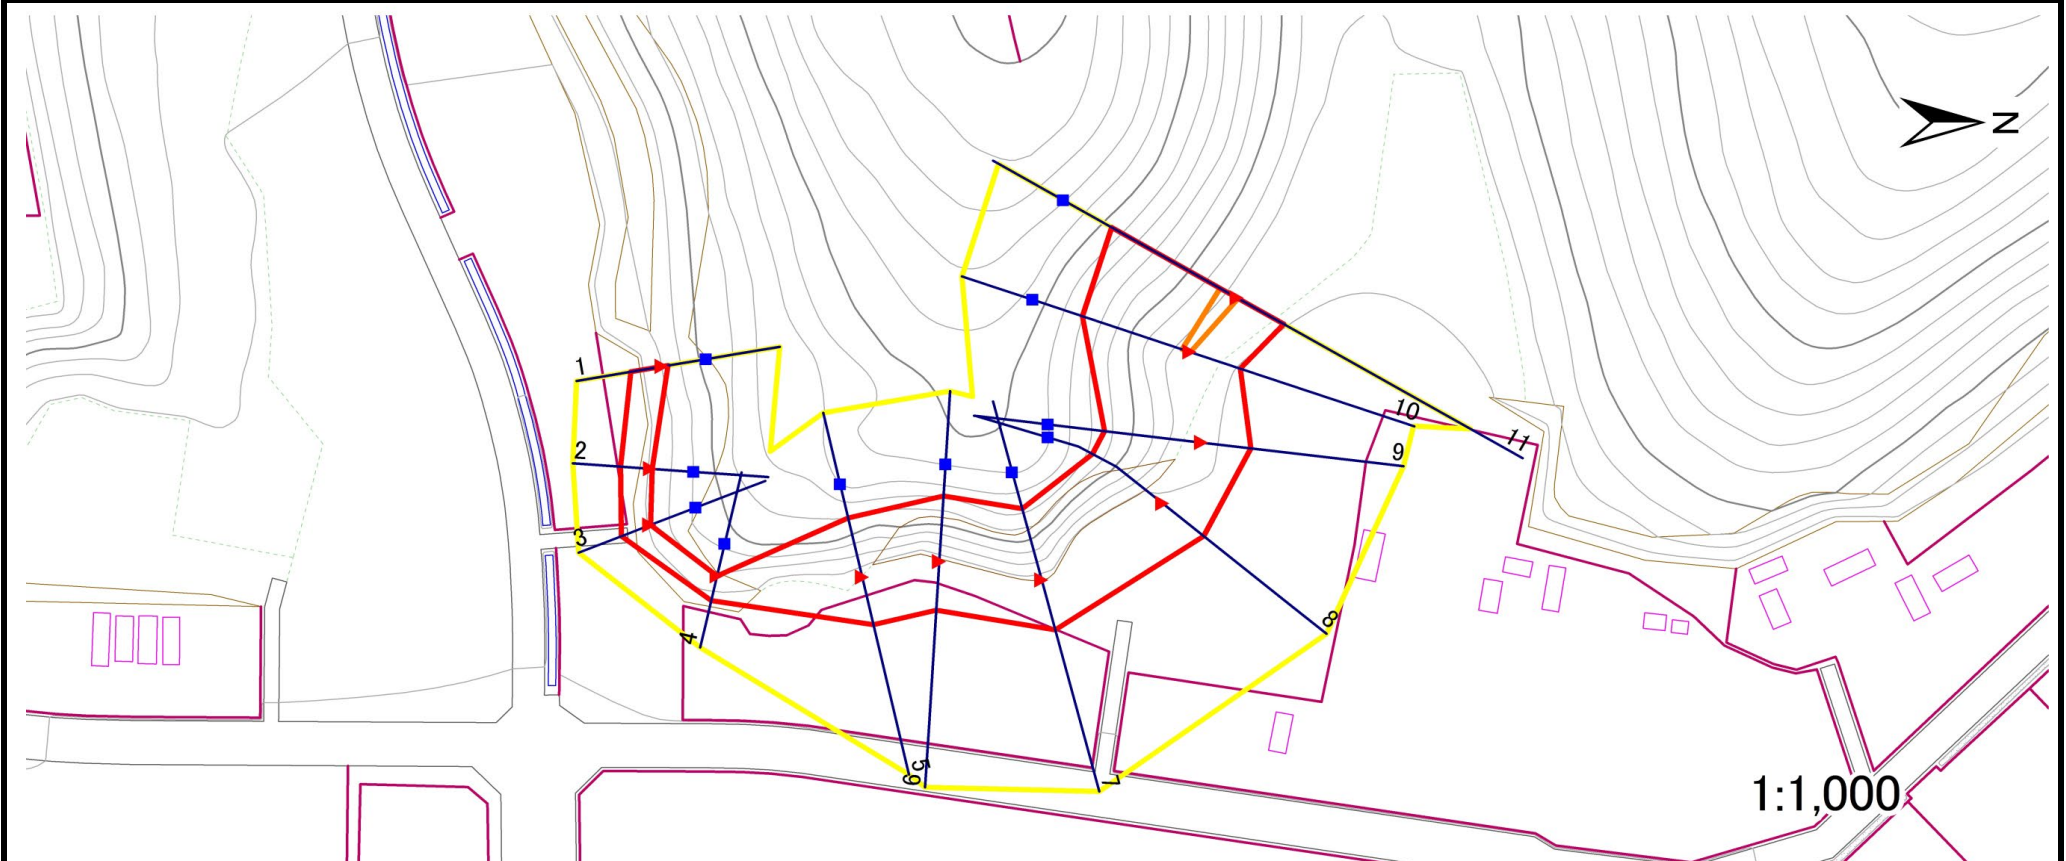
危害のおそれのある土地の区域(土砂災害警戒区域)		
著しい危害のおそれのある土地の区域(土砂災害特別警戒区域)	土石等の(移動)高さが1m以下の場合 土石等の移動による力が100kN/m ² を超える区域	
	土石等の堆積の高さが3mを越える区域	
それ以外の区域
