# 土砂災害警戒区域等の指定の告示に係る図書(その1)

告示番号	宮城県告示第321号
告示年月日	平成28年3月29日

自然現象の種類	急傾斜地の崩壊
箇所番号	Ⅱ-自-0862
箇所名	鍛冶屋敷の2
所在地	黒川郡大衡村大衡字鍛冶屋敷
調査機関	宮城県仙台土木事務所

急傾斜地の位置	箇所番号	II-自-0862	箇所名	鍛冶屋敷の2	所在地	黒川郡大衡村大衡字鍛冶屋敷
---------	------	-----------	-----	--------	-----	---------------

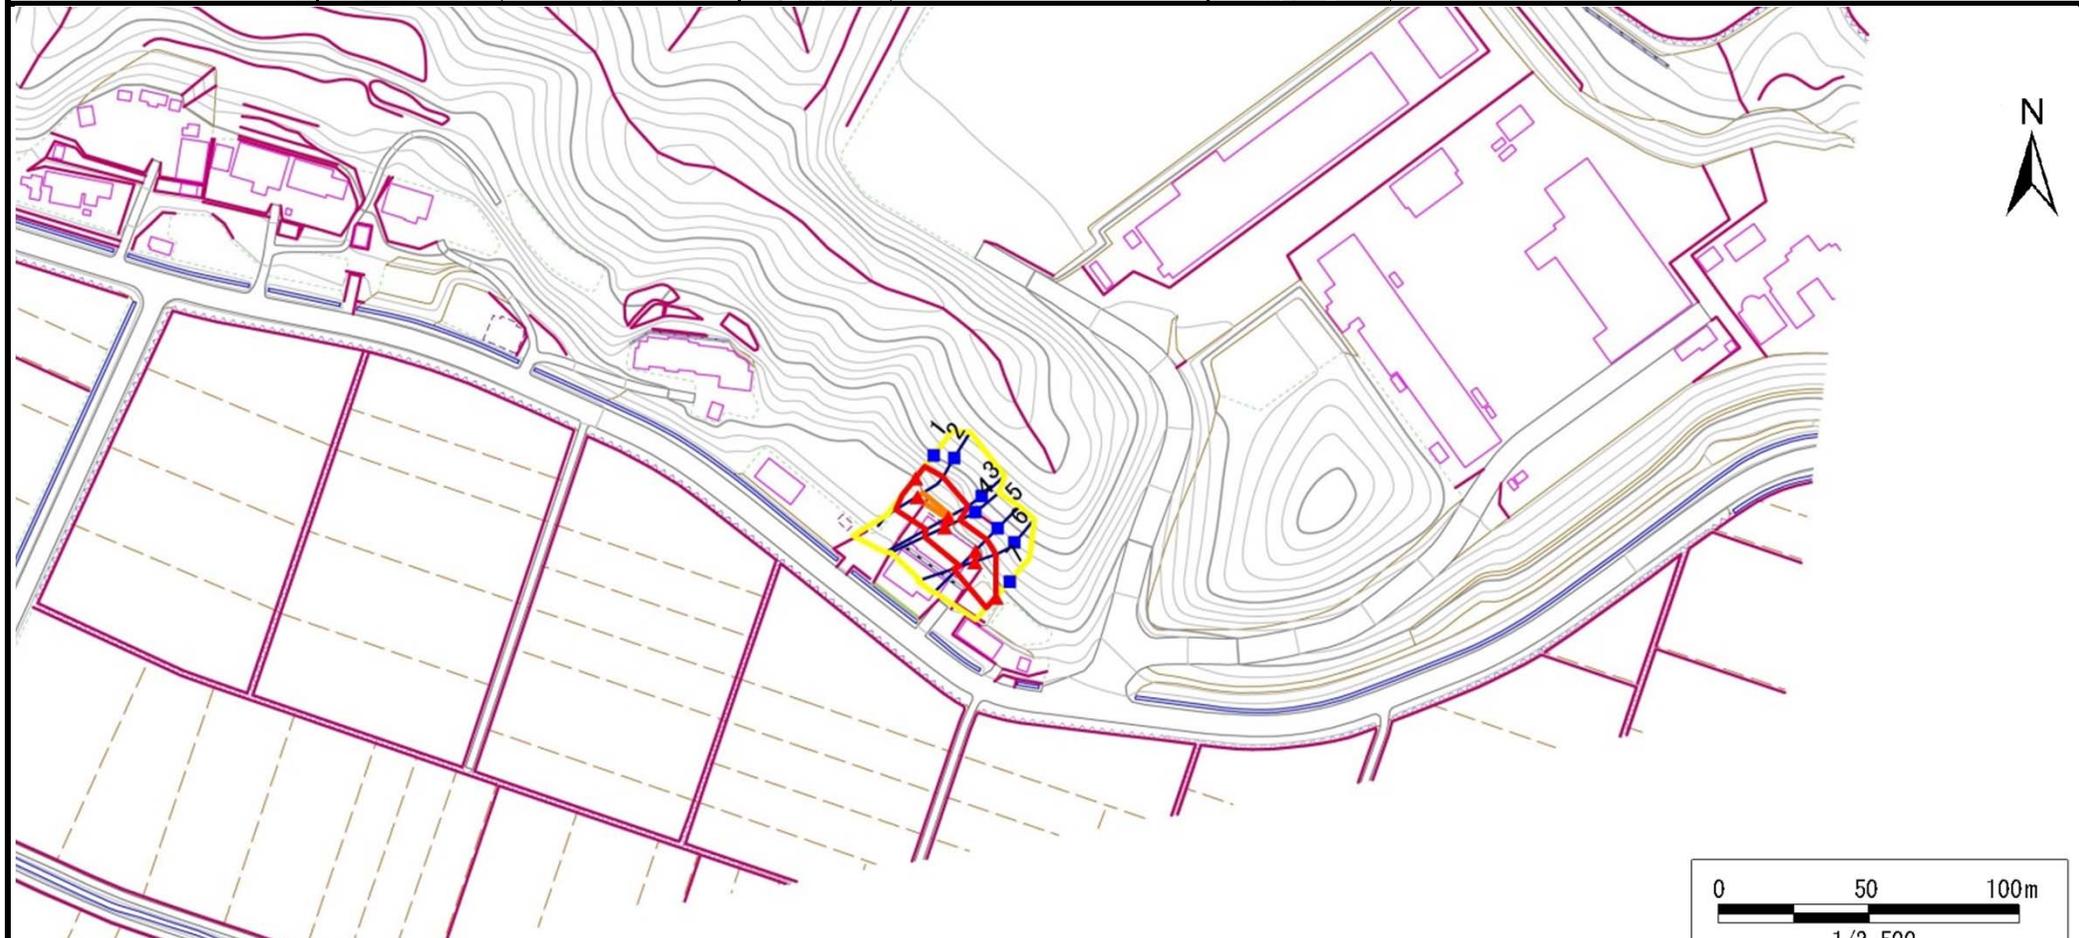
危険のおそれのある土地の区域(土砂災害警戒区域)		
著しい危険のおそれのある土地の区域(土砂災害特別警戒区域)	土石等の(移動)高さが1m以下の場合	
	土石等の移動による力が100kN/m <sup>2</sup> を超える区域	
	土石等の堆積の高さが3mを超える区域	
それ以外の区域
