# 土砂災害警戒区域等の指定の告示に係る図書(その1)

告示番号	宮城県告示第321号
告示年月日	平成28年3月29日

自然現象の種類	急傾斜地の崩壊
箇所番号	II-自-0883
箇所名	上畑の2
所在地	黒川郡大衡村大森字上畑
調査機関	宮城県仙台土木事務所

# 土砂災害警戒区域等の指定の告示に係る図書(その2)

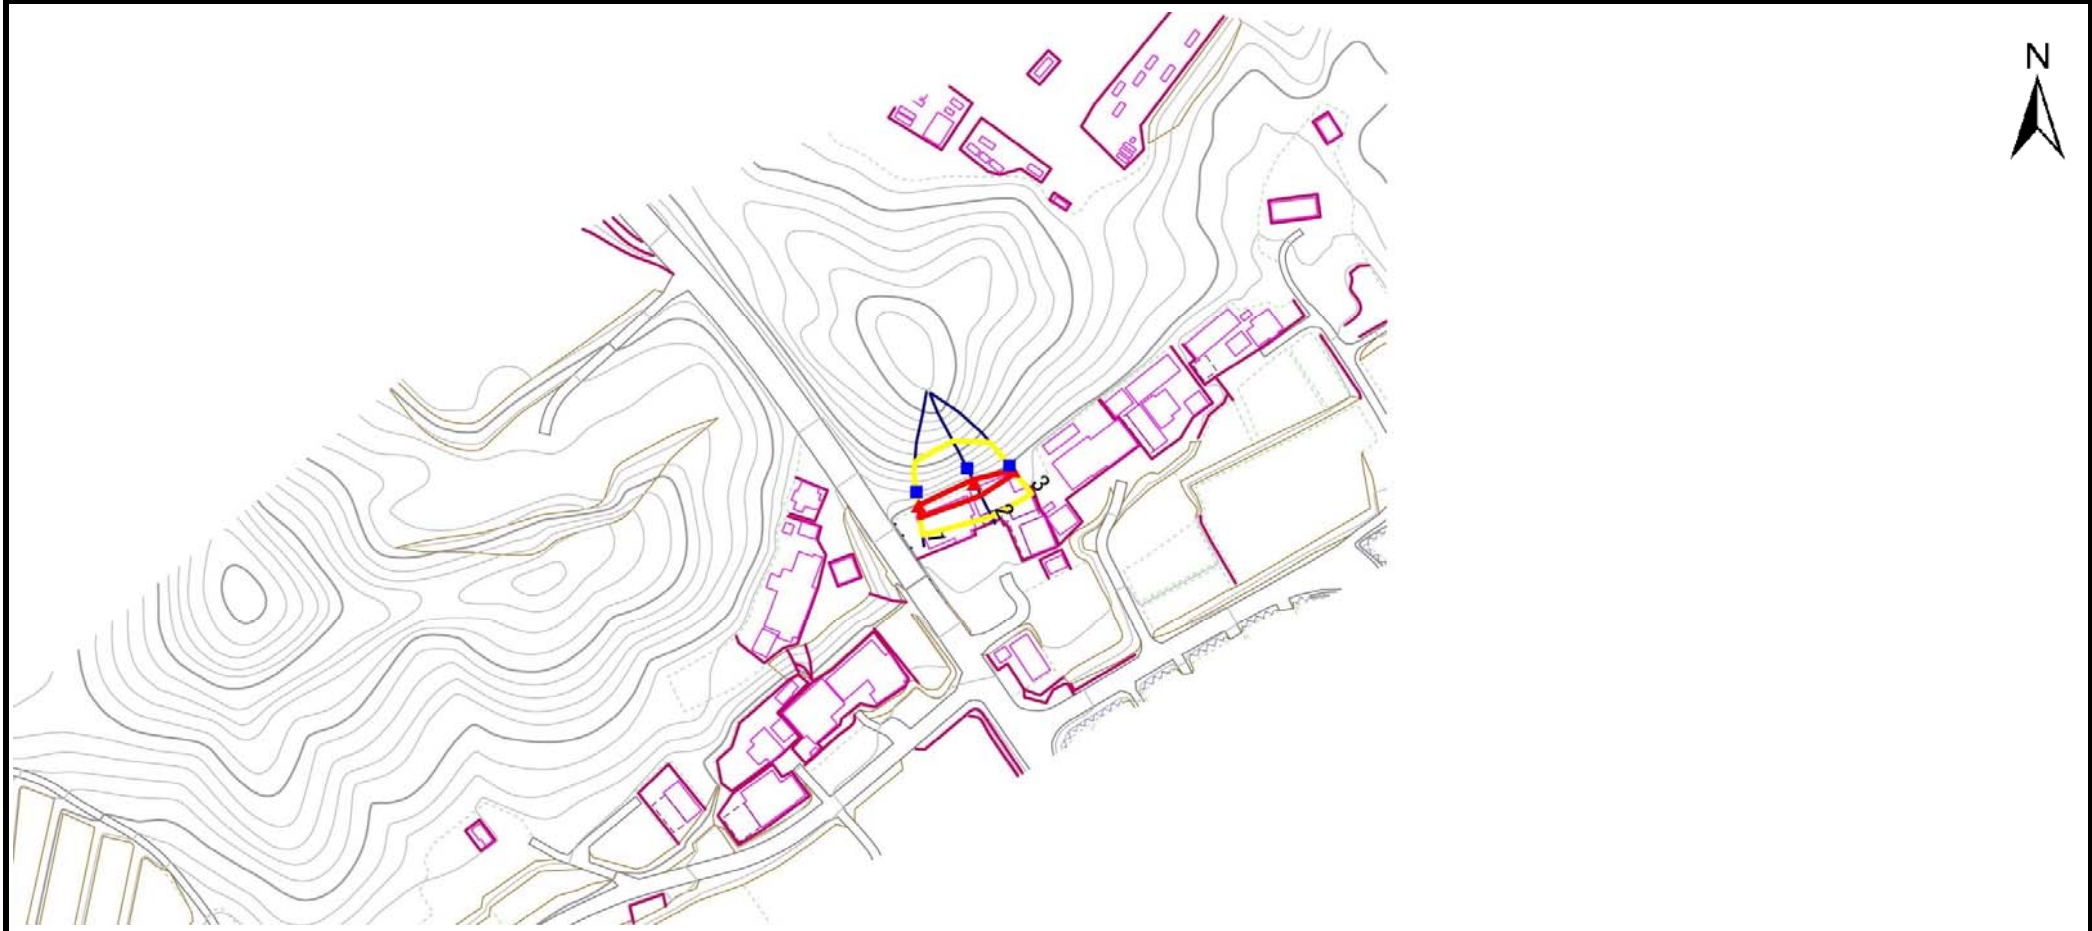
急傾斜地の位置	箇所番号	II-自-0883	箇所名	上畑の2	所在地	黒川郡大衡村大森字上畑
---------	------	-----------	-----	------	-----	-------------

危険のおそれのある土地の区域(土砂災害警戒区域)		
著しい危険のおそれのある土地の区域(土砂災害特別警戒区域)	土石等の(移動)高さが1m以下の場合	
	土石等の移動による力が100kN/mを超える区域	
	土石等の堆積の高さが3mを超える区域	
	それ以外の区域

横断測線の区間	土石等の移動により建築物の地上部に作用すると想定される力				土石等の堆積により建築物の地上部に作用すると想定される力				横断測線の区間	土石等の移動により建築物の地上部に作用すると想定される力				土石等の堆積により建築物の地上部に作用すると想定される力			
	土石等の(移動)高さが1m以下の場合、土石等の移動による力が100kN/m <sup>2</sup> を超える区域		それ以外の区域		土石等の堆積の高さが3mを超える区域		それ以外の区域			土石等の(移動)高さが1m以下の場合、土石等の移動による力が100kN/m <sup>2</sup> を超える区域		それ以外の区域		土石等の堆積の高さが3mを超える区域		それ以外の区域	
	力の大きさのうち最大のもの(kN/m <sup>2</sup> )	土石等の高さ(m)	力の大きさのうち最大のもの(kN/m <sup>2</sup> )	土石等の高さ(m)	力の大きさのうち最大のもの(kN/m <sup>2</sup> )	土石等の高さ(m)	力の大きさのうち最大のもの(kN/m <sup>2</sup> )	土石等の高さ(m)		力の大きさのうち最大のもの(kN/m <sup>2</sup> )	土石等の高さ(m)	力の大きさのうち最大のもの(kN/m <sup>2</sup> )	土石等の高さ(m)	力の大きさのうち最大のもの(kN/m <sup>2</sup> )	土石等の高さ(m)	力の大きさのうち最大のもの(kN/m <sup>2</sup> )	土石等の高さ(m)
1 ~ 2	-	-	59.7	1.0	-	-	10.4	2.1									
2 ~ 3	-	-	59.7	1.0	-	-	14.2	2.9
