土砂災害警戒区域等の指定の告示に係る図書(その1)

自然現象の種類	急傾斜地の崩壊
箇所番号	I-自-1533-1(1311001533)
箇所名	宮沢の2
所在地	大崎市鳴子温泉鬼首字宮沢
調査機関	宮城県北部土木事務所

危害のおそれのある土地の区域、著しい危害のおそれのある土地の区域設定図

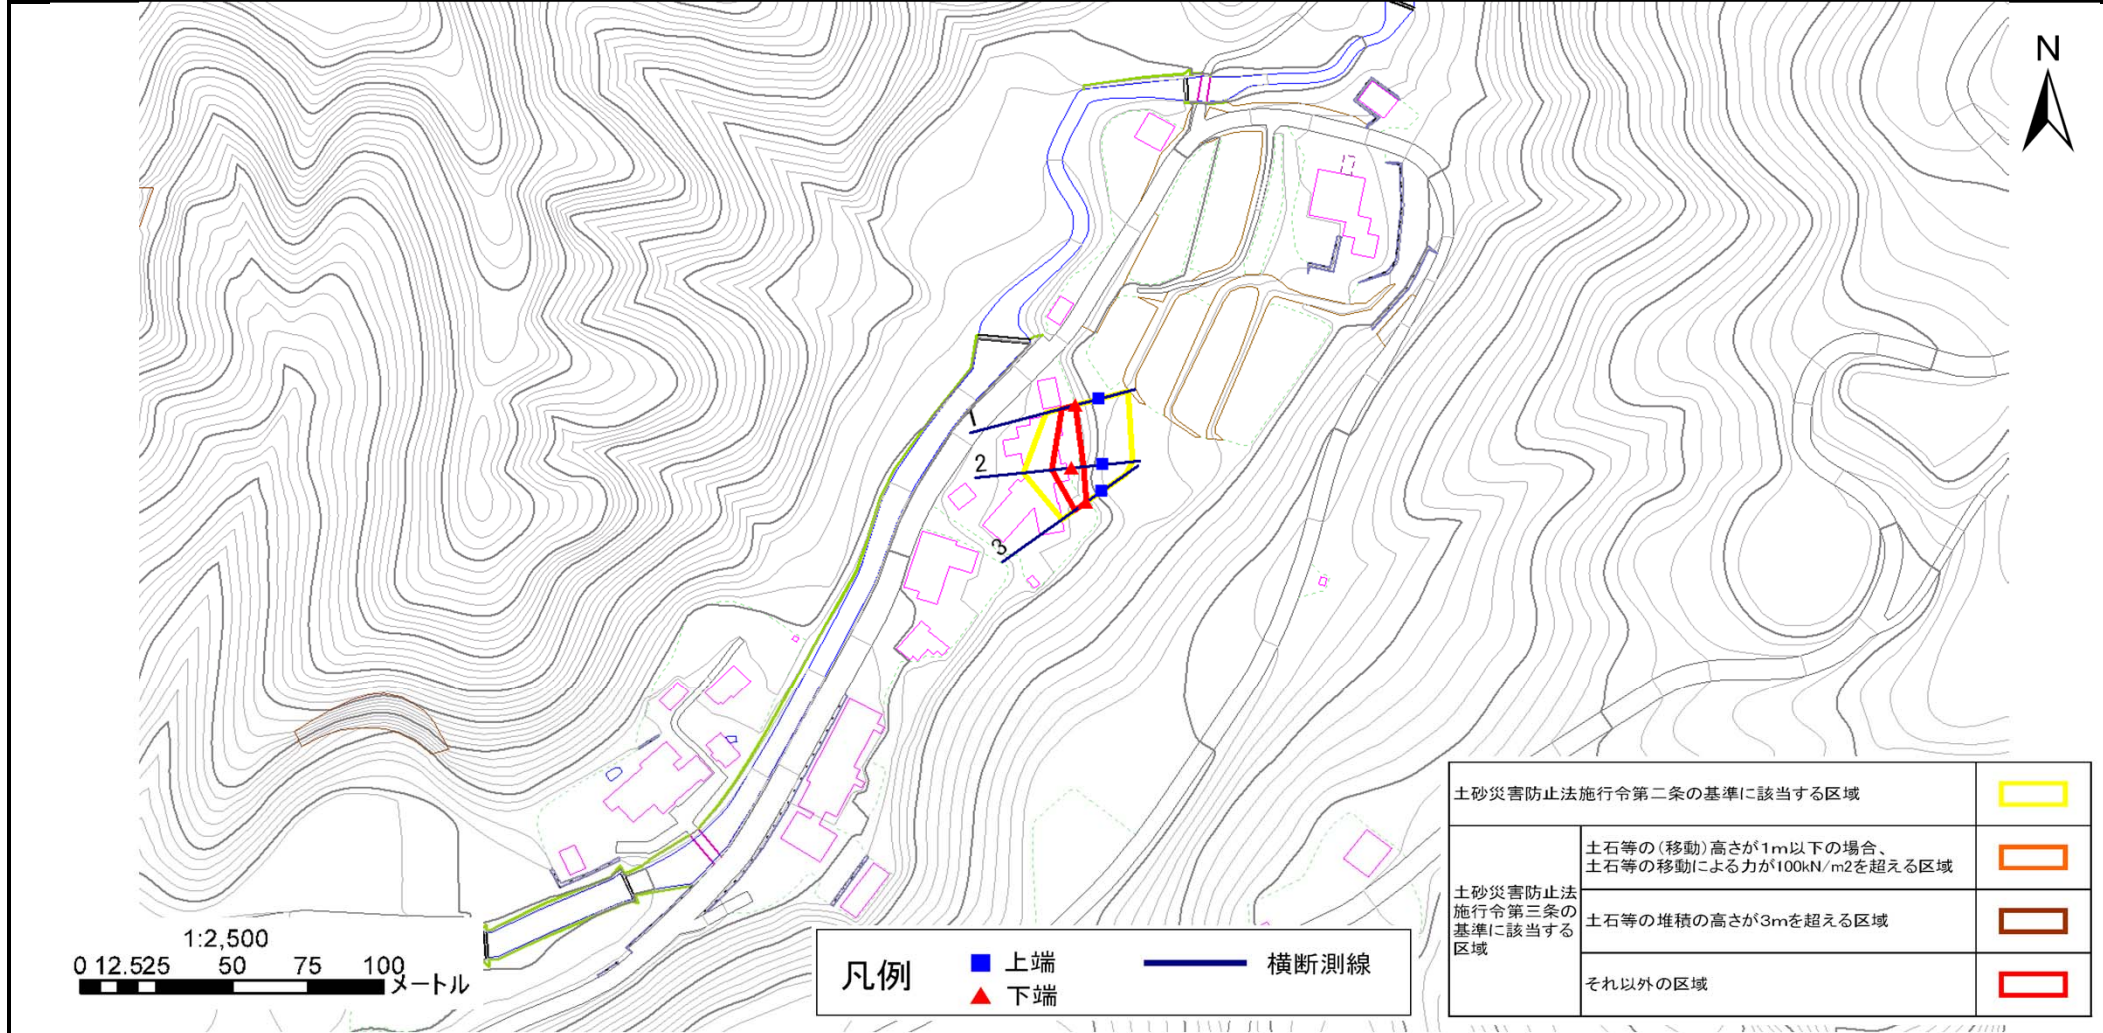
土砂災害防止法施行令第二条の基準に該当する区域		■
土砂災害防止法 施行令第三条の 基準に該当する 区域	土石等の(移動)高さが1m以下の場合、 土石等の移動による力が100kN/m ² を超える区域	■
	土石等の堆積の高さが3mを超える区域	■
それ以外の区域		■
