土砂災害警戒区域等の指定の告示に係る図書(その1)

自然現象の種類	急傾斜地の崩壊
箇所番号	Ⅱ-自-1346(1321001346)
箇所名	畑中の2
所在地	大崎市大崎市岩出山池月字上一栗愛宕、 字上一栗久保前、字新根岸
調査機関	宮城県北部土木事務所

土砂災害警戒区域等の指定の告示に係る図書(その2)

急傾斜地の位置	箇所番号	II-自-1346(1321001346)	箇所名	畑中の2	所在地	大崎市大崎市岩出山池月字上一栗愛宕、字上一栗久保前、字新根岸
---------	------	-----------------------	-----	------	-----	--------------------------------

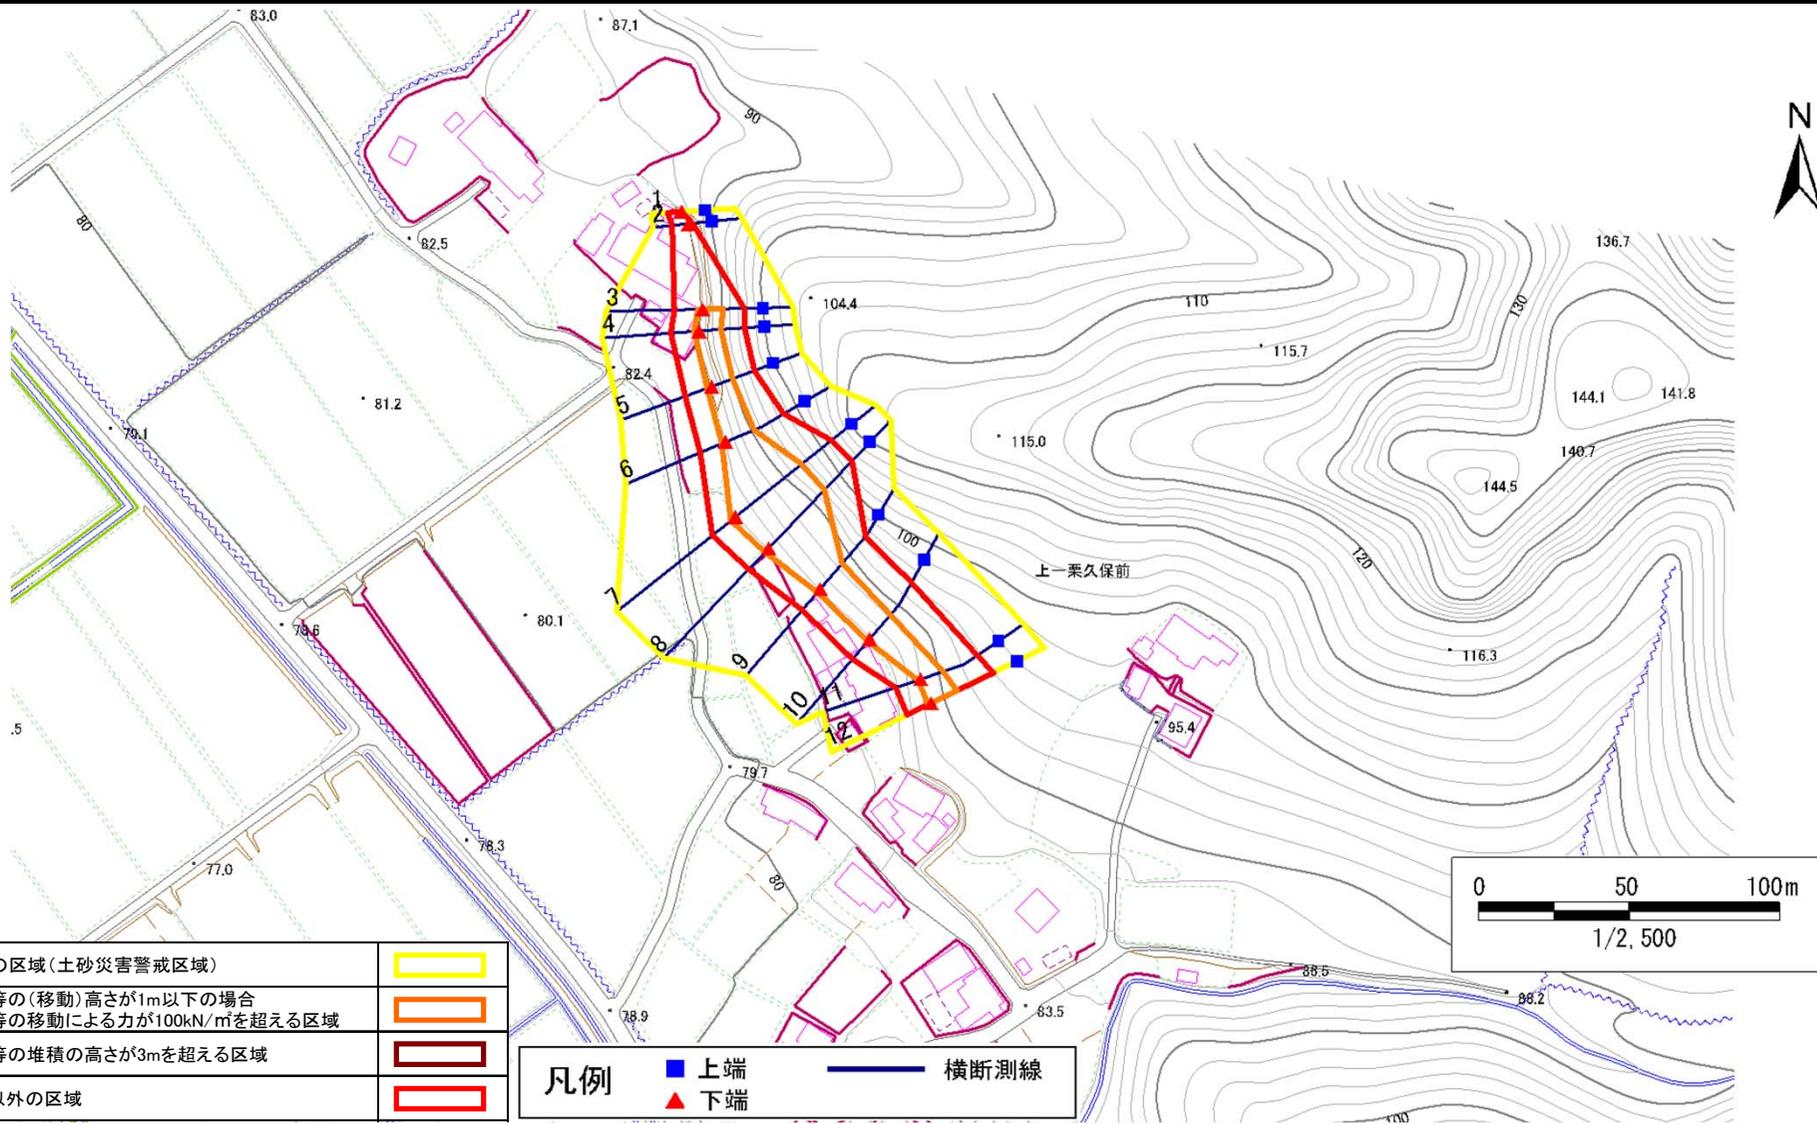
危険のおそれのある土地の区域(土砂災害警戒区域)		
著しい危険のおそれのある土地の区域(土砂災害特別警戒区域)	土石等の(移動)高さが1m以下の場合	
	土石等の移動による力が100kN/mを超える区域	
それ以外の区域	土石等の堆積の高さが3mを超える区域	
	それ以外の区域
